<p>PROJEKCE, SPOL. S.R.O., Atelier Praha U STUDÁNKY 2/852, 170 00 PRAHA 7 tel. + fax: 220 570 665, 220 571 164 e-mail: murus@kolodaje.cz</p>
VEDOUCÍ PROJEKTU:	ING. ZUZANA VYBÍHALOVÁ	
ZADAVATEL:	ÚAPP SZ ČECH, JANA ŽIŽKY 835, 434 01 MOST	
VYPRACOVAL:	ING. ZUZANA VYBÍHALOVÁ	
AKCE:	MOST, BUDOVA ÚSTAVU ARCHEOLOGICKÉ PAMÁTKOVÉ PÉČE SEVEROZÁPADNÍCH ČECH	
STAVEBNĚ TECHNICKÝ PRŮZKUM A NÁVRH KONCEPCE OBNOVY FASÁD		MĚŘITKO: - ZAK.Č.: 069-55-10 DATUM: 08/2010 STUPEŇ: POSUDEK

MOST, ÚSTAV ARCHEOLOGICKÉ PAMÁTKOVÉ PÉČE SEVEROZÁPADNÍCH ČECH

Stavebně technický průzkum a návrh koncepce obnovy fasády

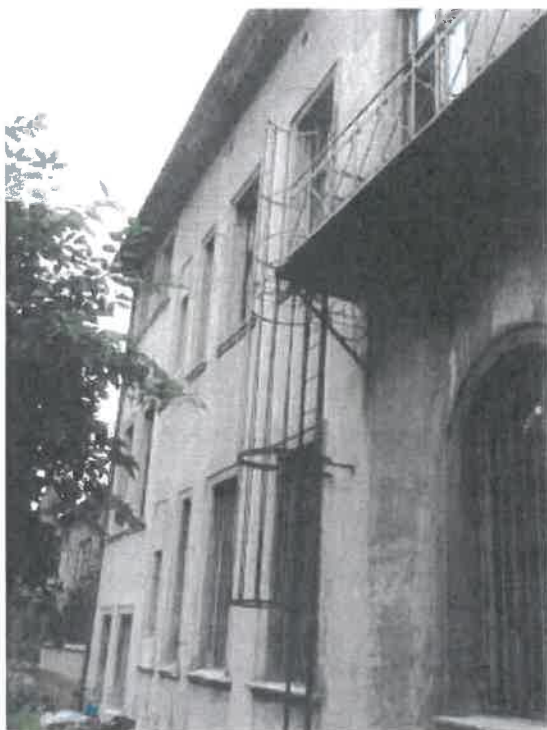
Foto 05_pohled dvorní.JPG

Na fasádě je osazeno svislé dešťové potrubí. Na dvorní fasádě, která je řešena jednoduše, je potrubí uchyceno na fasádu běžným způsobem, po stranách rizalitu čelní fasády bylo patrně dodatečně zasekáno do zdiva. Potrubí bylo vyměněno při obnově střechy za plastové v barvě tmavohnědé a je v poměrně dobrém stavu. Na terénu je bez lapačů střešních splavenin zaústěno do původních litinových trubek.

Jednoduše řešená dvorní fasáda bude zateplena. Před zateplením budou demontovány kovové prvky na fasádě, budou připraveny kotevní přípravky pro odtahování prvků od fasády a poté budou osazeny zpět. Na zateplení budou v omítkě obnoveny šambrány okenních otvorů.

Doporučujeme posoudit tepelné ztráty objektu a navrhnout optimální tloušťku a materiál zateplení dvorní fasády. Předpokládáme použití kombinovaných desek z pěnového polystyrenu a jednostranné vrstvy dřevěné vlny s cementem, které budou tvořit podklad vápenné omítky a v omítce vytažených profilovaných šambrán oken.

Před kotvením desek musí být oloučeny stávající šambrány a nesoudržné plochy omítky, chybějící plochy doplněny a povrch případně srovnán vápennou omítkou.

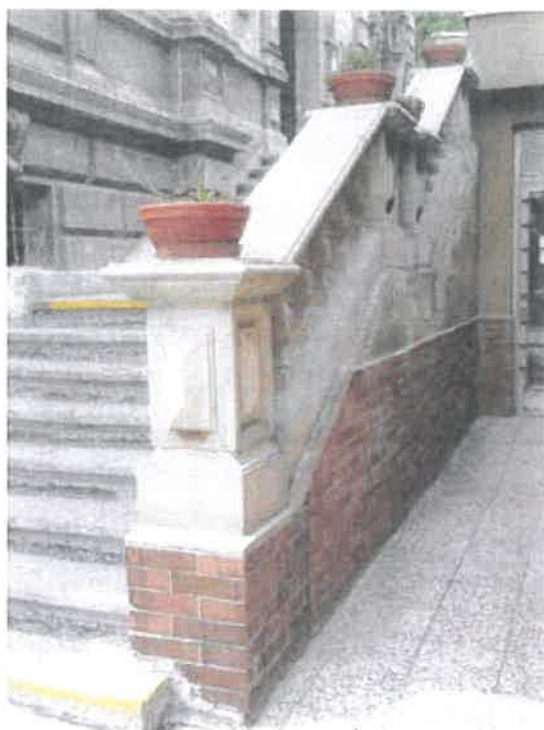
Foto 06_vstupní schodiště.JPG

Vstupní schodiště je jednoramenné s balustrovým zábradlím.

Uvolněné části konstrukce balustrového zábradlí schodiště a balkonu budou upevněny, poškozené části opraveny. V rámci obnovy fasády doporučujeme zvážit rekonstrukci pochůzných plochy balkonu.

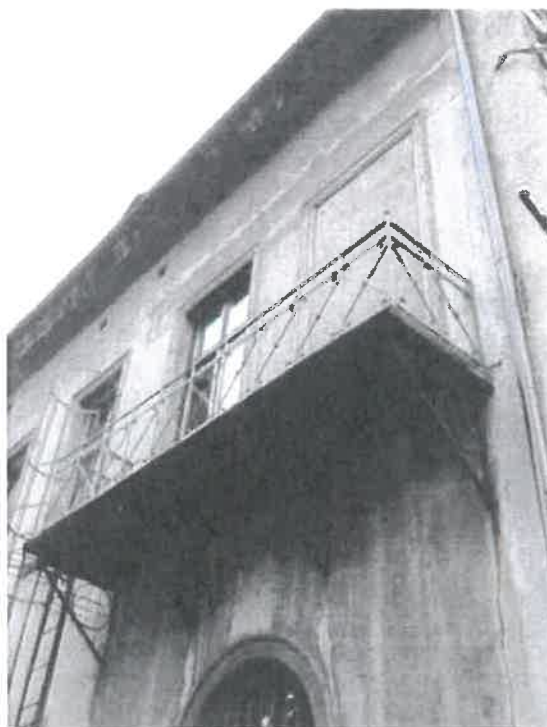
Foto 07_balkon dvorní fasády.JPG

Na dvorní fasádě je na konzolách osazen balkon s litinovým zábradlím. Ze zahrady je balkon přístupný ocelovým žebříkem osazeným na fasádě s plnou ochranou z pásové oceli.

U kovových prvků bude odstraněn nátěr a opravena poškození. Bude provedeno nové ukotvení prvku do fasády. Nová barevnost bude zvolena podle zjištěné barevnosti původní. Předpokládáme nátěr základní a dvě vrstvy barevného vrchního nátěru.

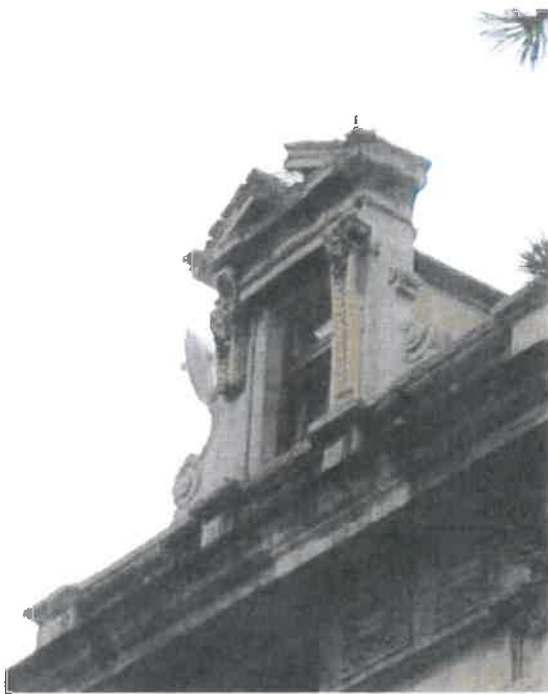
Foto 13_vikýř v ose boční fasády.JPG

Klempířské prvky zřejmě při realizaci fasády nebyly užity, pouze byla oplechována korunní římsa před malými vikýři v ose rizalitu bočních fasád. Oplechování římsy je z pozinku natřeného červenou a následně zelenou barvou a je v současnosti zcela destruované.

Navrhujeme nové oplechování říms, parapetů a štítů z pozinkovaného plechu s nátěrem červené nebo tmavě zelené barvy. Střešní svody, které bude nutné při opravě demontovat a v případě dvorní fasády je odtáhnout, doporučujeme nahradit novými z pozinkovaného plechu.

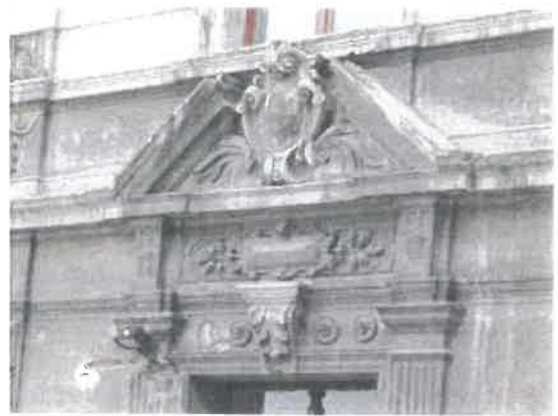
Foto 14_supraporta.JPG

Vstupní dveře v rizalitu pravé boční fasády mají ostění ve tvaru kanelovaných pilastrů, vynášejících konzoly, na které dosedá kordonová římsa a rozeklaný trojúhelný štít v ploše okenního parapetu druhého patra. V nadpraží ostění je volutový klenák, ve středu štítu je kartuše. Mezi nadpražím a kordonovou římsou je obdélný rolverkový panel. Po stranách vstupu byly do fasády dodatečně vsazeny kamenné erby.
