## Protipovodňová opatření v povodí Vilémovského potoka/Sebnitz – studie proveditelnosti Projekt č 100272124

### 1.A TERÉNNÍ PRŮZKUM A ZAJIŠTĚNÍ PODKLADŮ

LEDEN 2019

Povodí Ohře, státní podnik

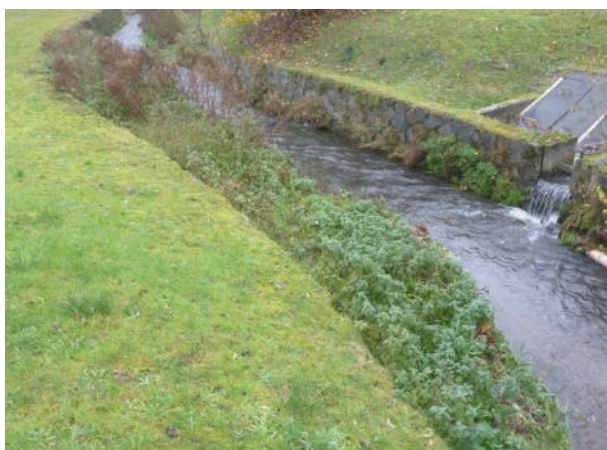
Obr. 76. V průmyslovém areálu nad ústím do Vilémovského potoka  
(-734727, -942788)

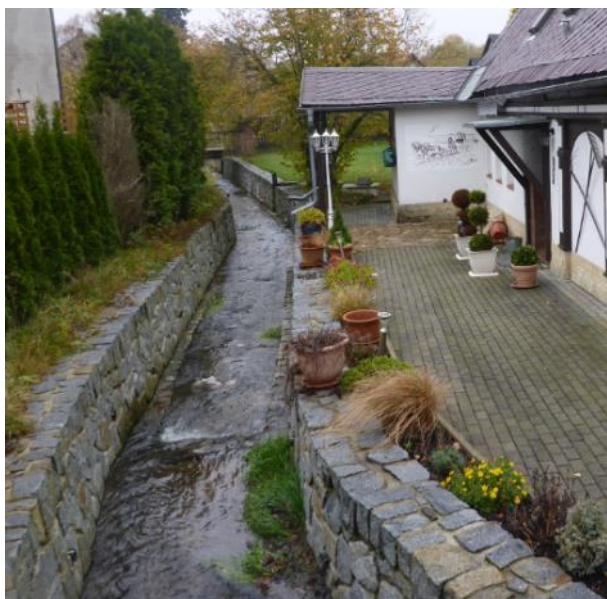
Obr. 94. Koryto mezi zahradami  
(-733024, -945997)

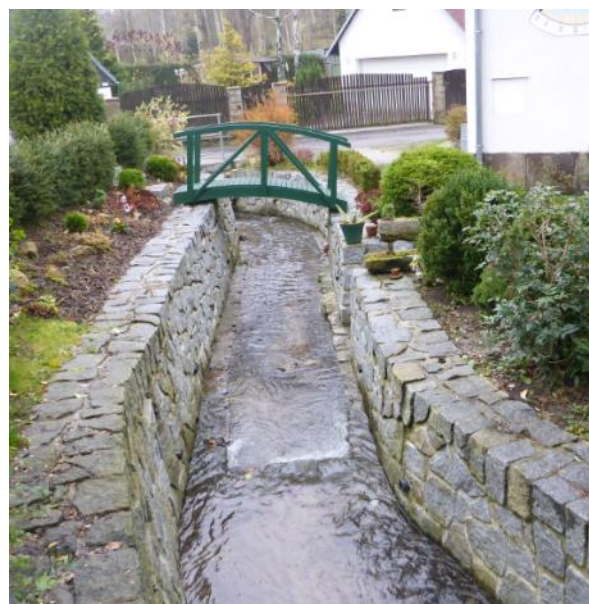
Obr. 95. Koryto mezi zahradami  
(-733015, -946021)

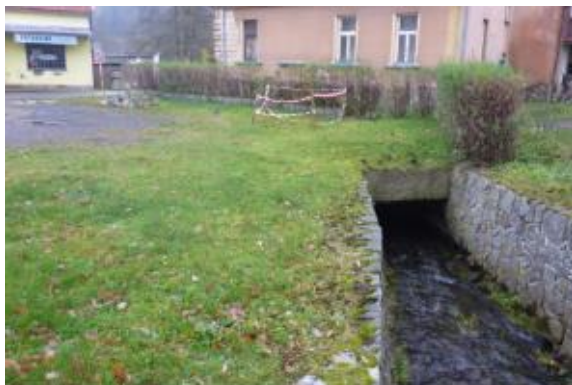
Obr. 127. Vtok do propustku  
(-733178, -940653)

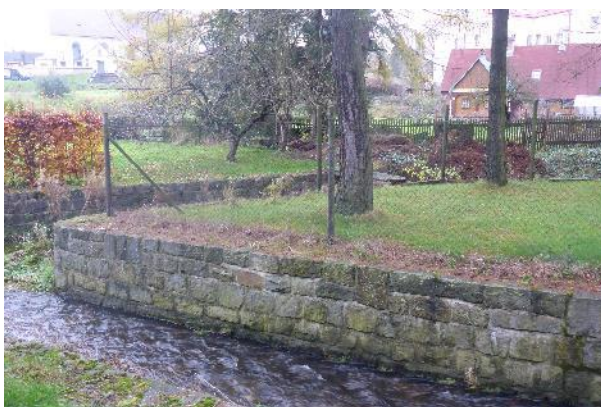
Obr. 148. Ústí do Vilémovského potoka  
(-732195, -943132)

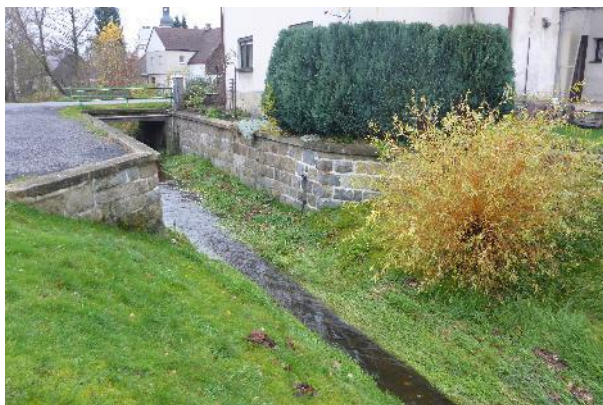
Obr. 154. Obdélníkový profil nad mostem  
Leopoldovská  
(-731912, -943005)

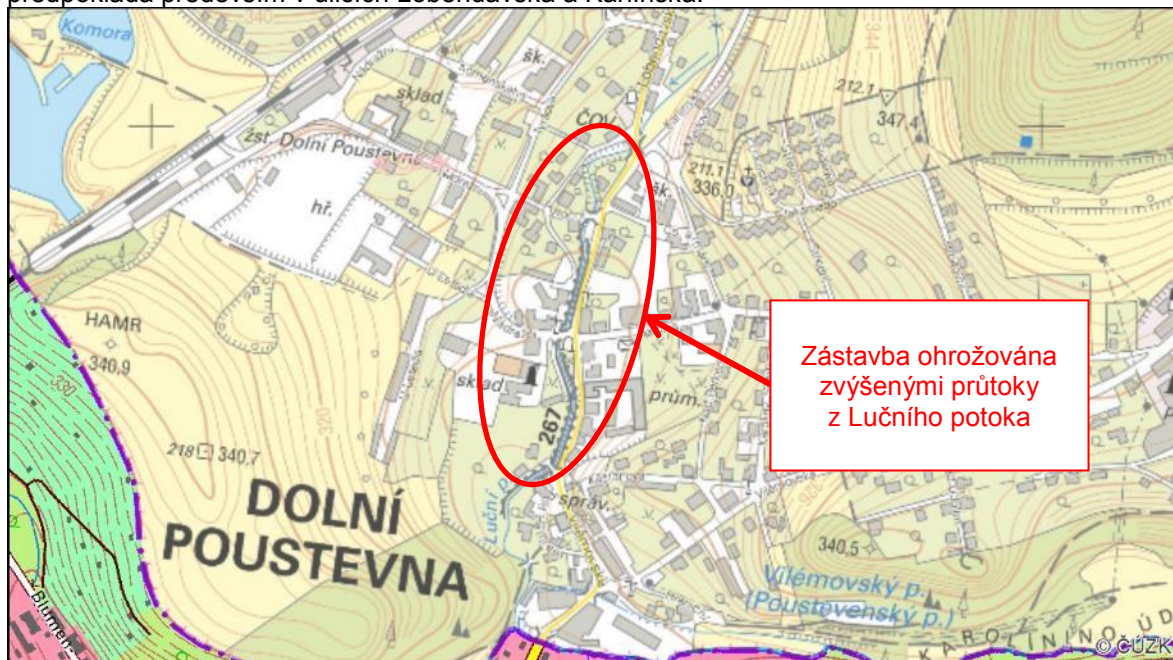
Místní hasičský sbor plánuje v roce 2018 nákup mobilních protipovodňových opatření, jejichž použití předpokládá především v ulicích Lobendavská a Karlínská.

Obr. 186. Přehledná mapa problémových míst - Dolní Poustevna

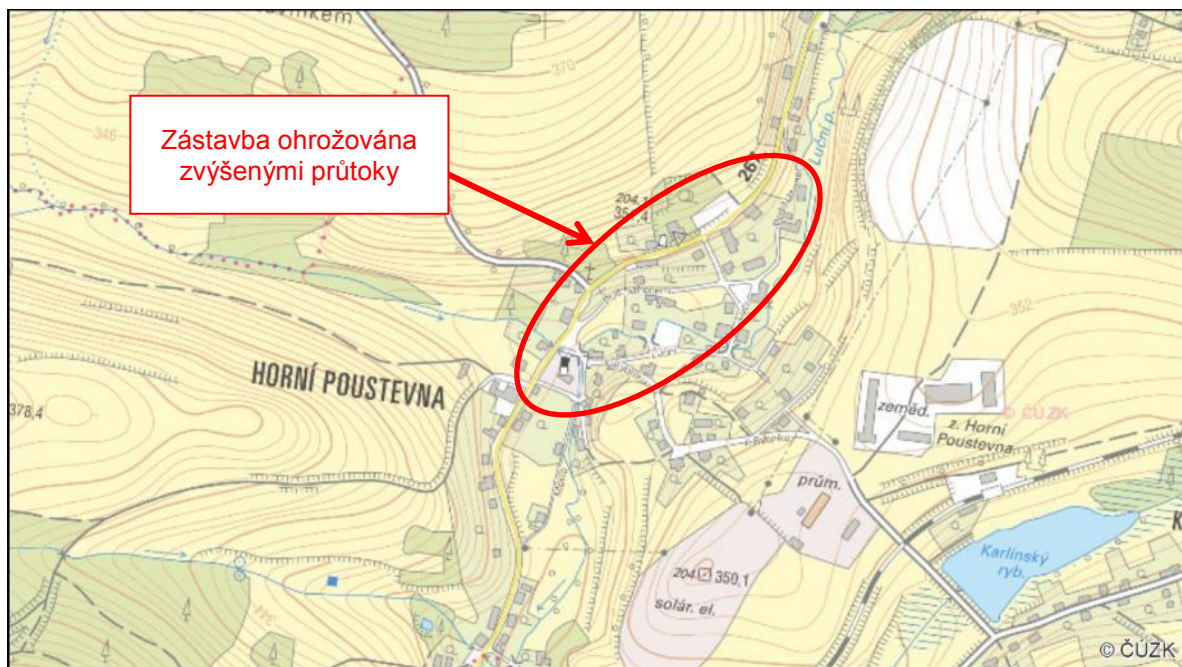
V místní části Horní Poustevna jsou objekty ohrožovány zvýšenými průtoky především v okolí benzinové stanice u ulic Luční a Pod Náhonem.

Obr. 188 Přehledná mapa problémových míst - Horní Poustevna

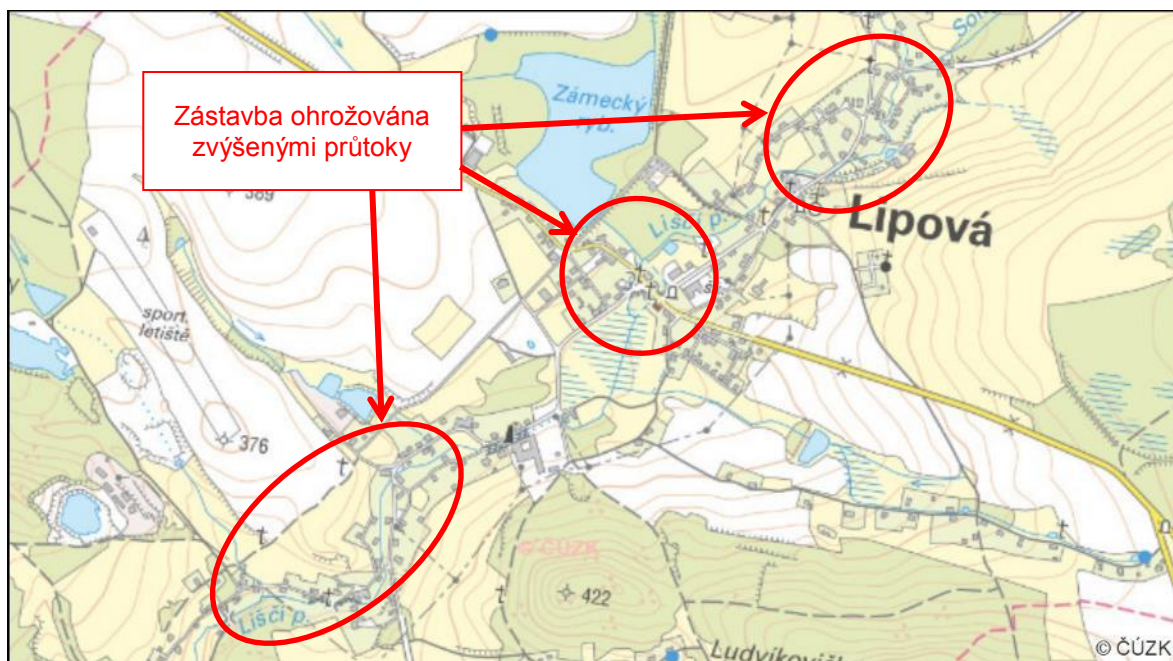
Hlavním zdrojem ohrožení je Liščí potok, který protéká oběma místními částmi- Liščí a Lipová. Vodní tok je místy upravený, ale i tak způsobuje při vyšších průtocích problémy. V části Liščí je potenciálně ohroženo pouze několik objektů v přímém sousedství toku. V části Lipová je nejvíce ohrožen střed a spodní část obce. Středu obce způsobují problémy soutok Solandského a Liščího potoka a křížení toků Liščího potoka a přítoku ze Zámeckého rybníku. Spodní část je ohrožena i přes vytvořené rozlivové místo za obecním úřadem. Domy dále po toku jsou vyplavovány také díky místy husté zástavbě a regulovanému korytu Liščího potoka.

Obr. 190 Přehledná mapa problémových míst - Lipová

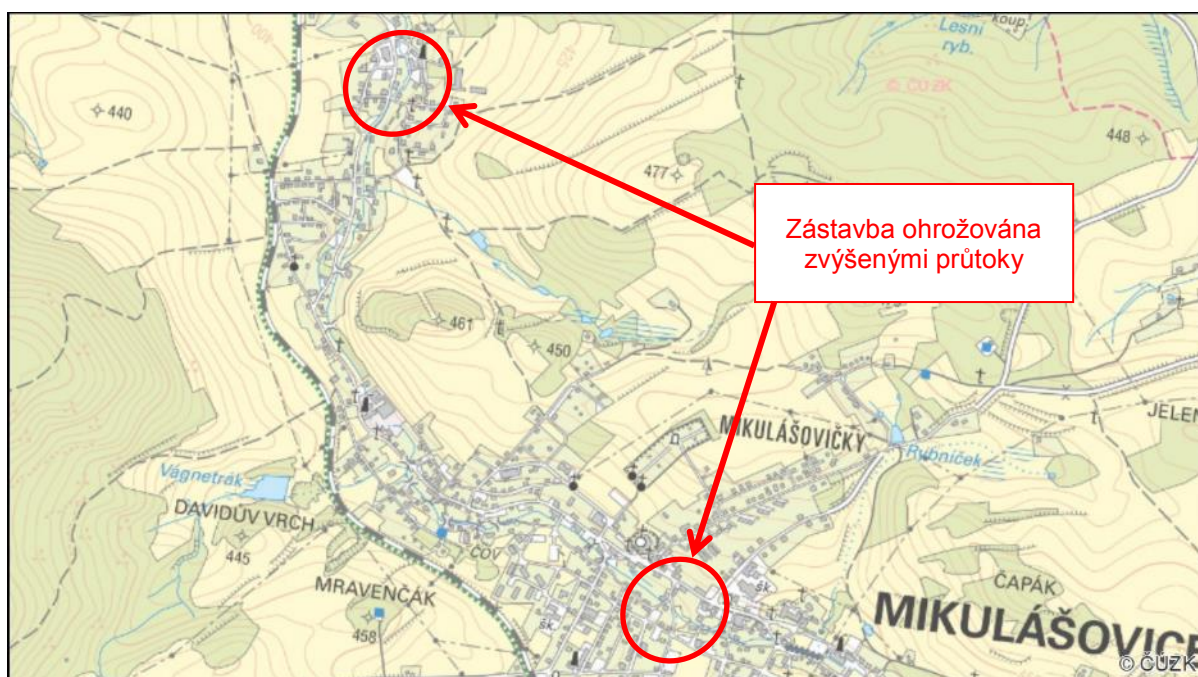
Hlavním zdrojem ohrožení je Mikulášovický potok, který protéká celými Mikulášovicemi. Potok má mnoho menších přítoků, na kterých se nachází několik menších vodních děl. Koryto toku je z větší části v intravilánu upraveno a je kapacitní, voda zde tedy dobře a z velké části bezproblémově odtéká. Významnější problémy mohou nastat ve střední a dolní části města směrem na obec Vilémov, kde již díky přispívajícím přítokům dochází k narůstání odtoku. Při jeho rozvodnění může dojít k ohrožení objektů na toku nebo v jeho bezprostřední blízkosti. Jedná se především o území u autobusové zastávky Mikulášovice, dol.-SAS a částečně také pod náměstím (centrum města).

Obr. 195 Přehledná mapa problémových míst – Mikulášovice

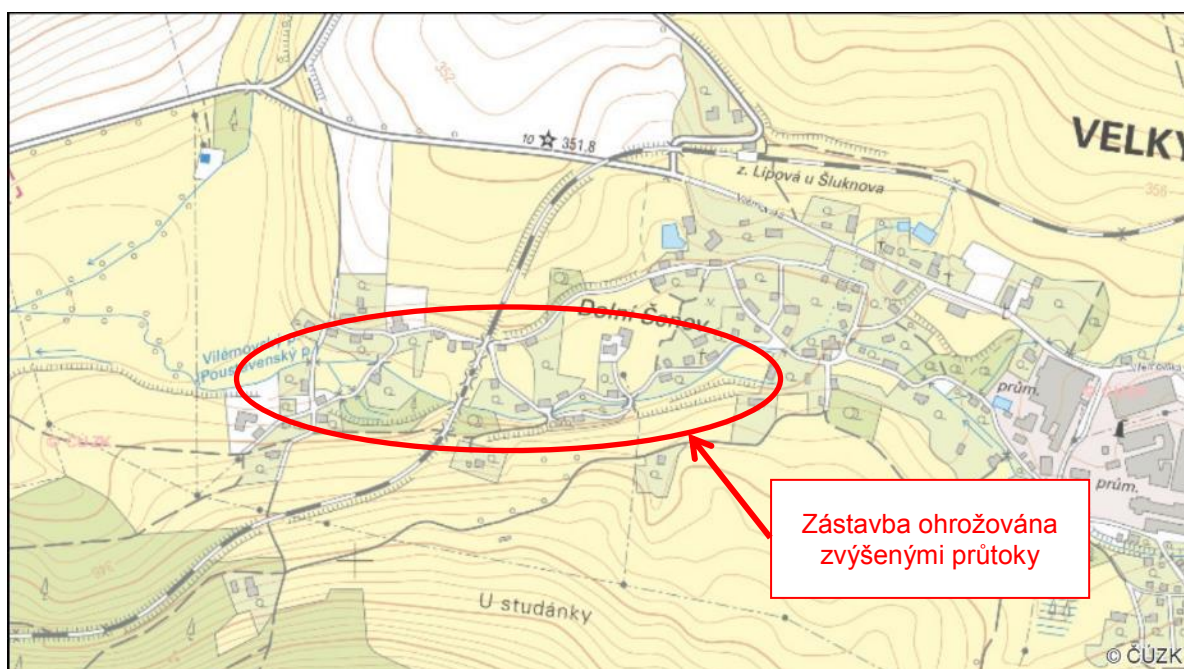
Velkým Šenovem protéká Vilémovský a Velkošenovský potok a řada menších přítoků. Převážná část koryt těchto toků je v zastavěné části směrově i technicky upravena. Na základě historických zkušeností a informací od zástupce obce byla identifikována ohrožená místa povodněmi pouze ve spodní části intravilánu v Dolním Šenově.

Obr. 197 Přehledná mapa problémových míst - Velký Šenov

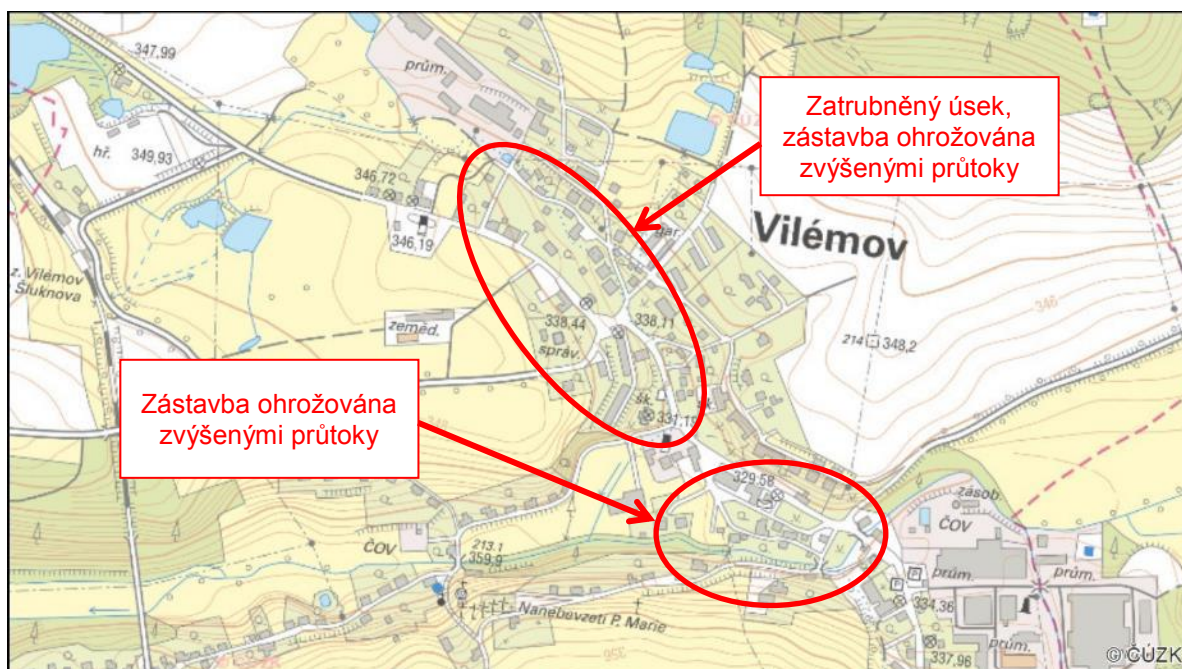
Obcí Vilémov protéká Vilémovský a Mikulášovický potok a řada menších přítoků. Převážná část koryt těchto toků je v zastavěné části směrově i technicky upravena. Na základě historických zkušeností a informací od zástupce obce byla identifikována ohrožená místa povodněmi. Jedná se především o centrální část obce u Vilémovského potoka a o okolí bezejmenného zatrubněného přítoku vedoucího od průmyslové zóny. Tento přítok způsobil v minulosti významné škody. Jedná se o nekapacitní úsek, jehož přilehlé okolí je hustě zastavěno.

Obr. 199 Přehledná mapa problémových míst – Vilémov

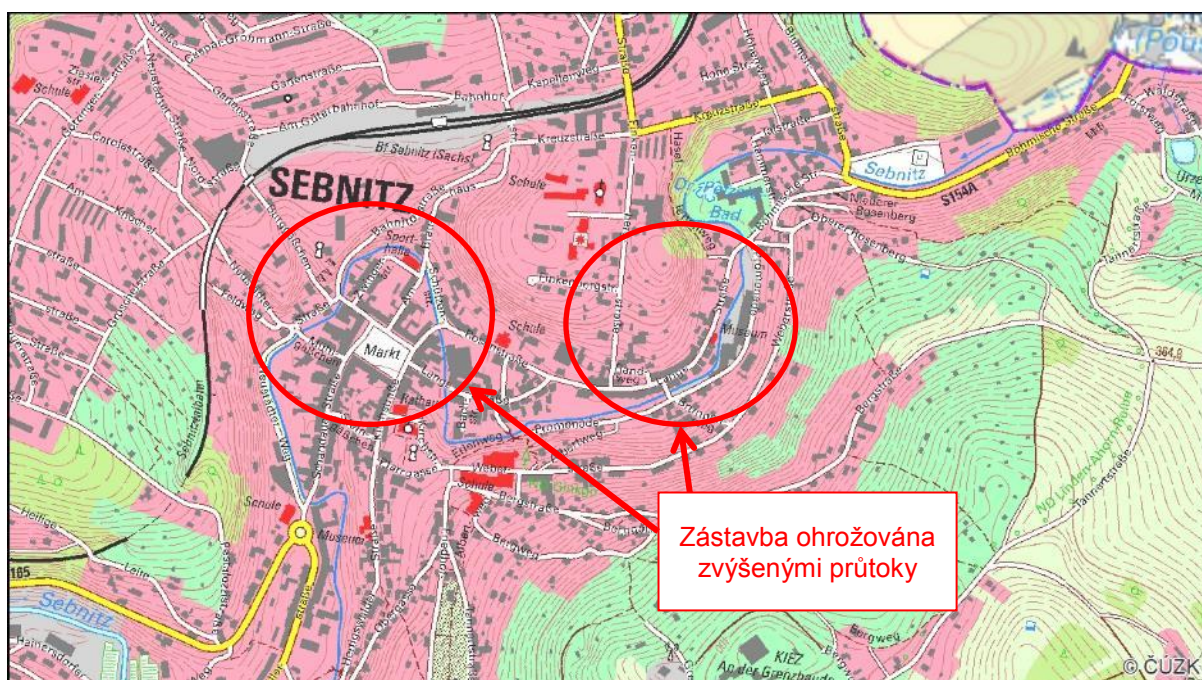
Nejvýznamnějším vodním tokem protékajícím městem Sebnitz je Vilémovský potok, který pokračuje dále přes německé území pod názvem Sebnitz. Toto město bylo v minulosti několikrát významně zasaženo povodněmi právě z tohoto vodního toku, na jejichž základě byla provedena dílčí protipovodňová opatření (úprava a zkapacitňování koryta vodního toku a mostních objektů) a další opatření obdobného charakteru se připravují. Povodněmi z vodního toku je nejvíce ohroženo především centrum města – náměstí a přilehlé okolí a domy přiléhající k vodnímu toku u ulic Promenade a Lange Straße.

Obr. 201 Přehledná mapa problémových míst - Sebnitz

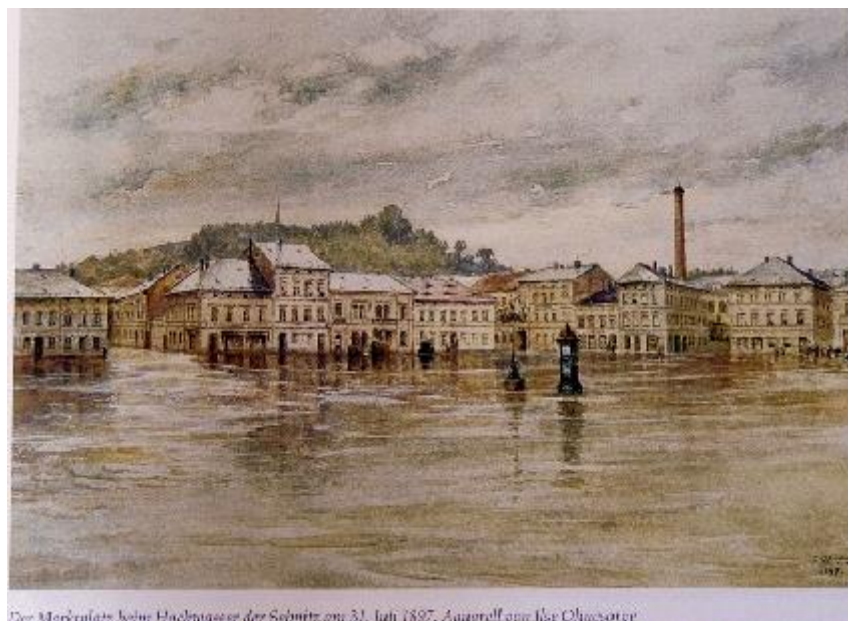
silné přívalové deště, záplavy náměstí a přilehlých silnic a pozemků v Sebnitzu, železniční doprava musela být dočasně přerušena. Zaplavené domy, poškozené silnice, mlýny, mosty, 1 utopený muž z Bad Schandau

Obr. 203 Sebnitz 31. 7. 1897

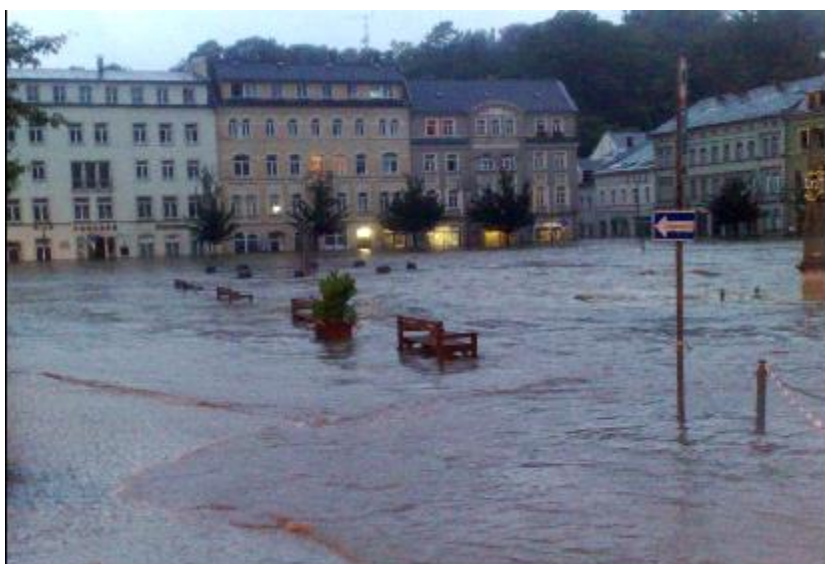
Obr. 211 Sebnitz 7. 8. 2010
