INVESTIČNÍ ZÁMĚR

- a) Název akce:** Oblastní muzeum v Děčíně – celková rekonstrukce objektu muzea Rumburk – dřevomorka
- b) Místo akce:** Oblastní muzeum v Děčíně, příspěvková organizace, - pobočka Rumburk, Na Valech 401/4, 408 01 Rumburk

Oblastní muzeum v Děčíně, pobočka Rumburk

Průzkum napadení konstrukcí dřevokaznými houbami a dřevokazným hmyzem

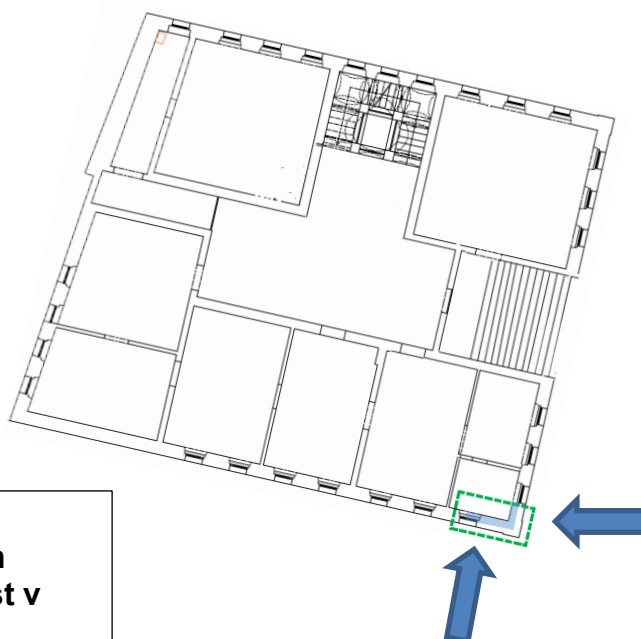
Schéma
identifikovaných
napadených míst v
1.NP Muzea

V **části jižního nároží** bylo nalezeno napadení ve zdivu po sejmutí omítek. Není zřejmé, zda souviselo přímo s napadením v podkroví, ale bylo zjevně zateklou vodou aktivováno. Ve volných spárách zdiva se nacházejí od stropu až do výška 1,4 m nad podlahu rhizomorfy dřevomorky. V menší výšce nad podlahou se již žádné stopy napadení nenalezly.

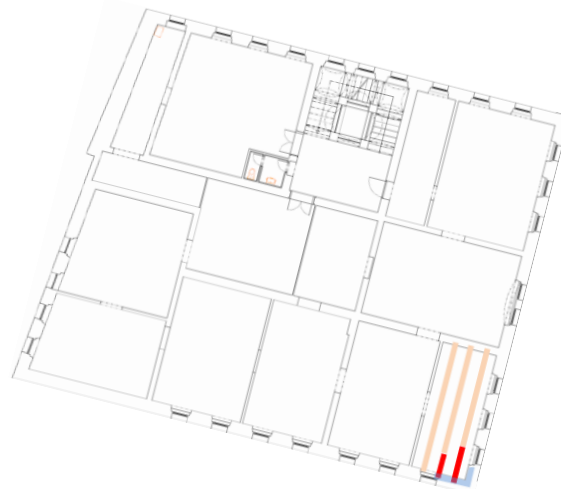
**Schéma
identifikovaných
napadených míst ve
2.NP Muzea**

V místnosti, přiléhající k jižnímu (JV) nároží stavby, kde byly před zahájením průzkumu sejmuty omítky, se nacházejí rhizomorfy dřevomorky po celé výšce zdiva od stropu po podlahu. Podlaha, tvořená parketami na dřevěných fošnách, byla v rohu rozebrána.

Parkety na rubu nenesly žádné stopy napadení houbou. Ani fošny pod parketami na horním líci stopy nevykazovaly. Na jejich spodním líci ale byly nalezena sekundární mycelia dřevomorky, a hlavně byly napadeny dva trámy od zhlaví v jižní obvodové zdi. Trámy byly napadeny zjevně již v minulosti, protože k nim byla připojena příložka ze smrkové fošny o stáří nejvýše 30 let (dřevo bylo světlé, stejně řezané, nehoblované, připojené raženými strojními hřebíky). Pravděpodobně příložky souvisejí se sanací z roku 1993. Příložky napadeny nebyly, ale podlahové trámy byly od zhlaví houbou stráveny.

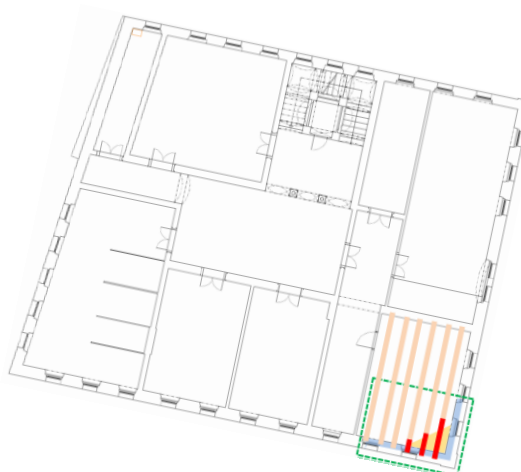
**Schéma
identifikovaných
napadených míst ve
3.NP Muzea**

Nejvážněji napadené jsou konstrukce podlahy 3.NP (tj. konstrukce stropu 2.NP). Zcela rozpadlé, bez nosné funkce, jsou zhlaví dvou nosných trámů vodorovné konstrukce. Před zřícením drží konstrukcí jen táhlo, zapuštěné do fasády, a konstrukce bednění podlahy 3.NP. První trám od východu je zcela rozpadlý na délce 1,5 m. U druhého trámu chybí cca 0,8m od zhlaví, a drží ve stropě jen pospojen prkny podlahy.

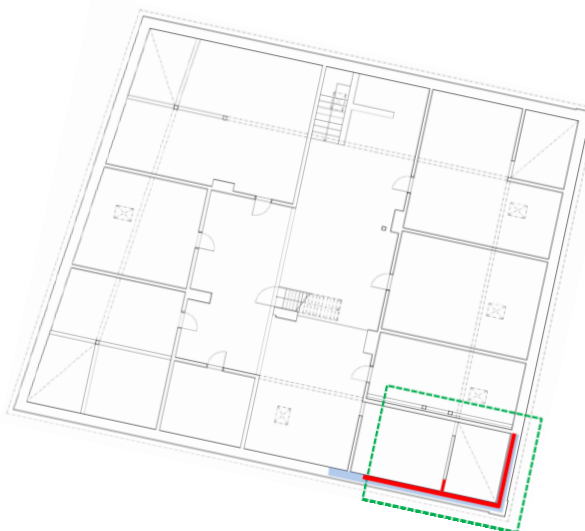
**Schéma
identifikovaných
napadených míst ve
4.NP (podkroví)
Muzea**

Epicentrem napadení je jižní nároží v prostorách 4.NP. V minulosti bylo houbou napadena hrázděná konstrukce obvodu stavby, nesoucí ztužující dřevěný věnec koruny zdiva. Sloupky této konstrukce byly již v minulosti nahrazeny přízdívkou, která věnec nyní nese. Do konstrukce pláště střechy v roce 2020 začalo zatékat, zřejmě v důsledku špatného odtékání nástřešního okapního žlabu a jeho přetékání na stranu interiéru.

Prvním prvkem, který zatékáním byl zasažen, byla pozednice na koruně zdiva a vzápětí i dřevěný věnec na vnitřním líci zdiva. Z toho se rozvinulo napadení dřevomorkou, které se typicky šířilo nevětranou dutinou – spárou mezi původním zdivem a přízdívkou pod věncem. Další blízkou nevětranou dutinou byl podhled stropu 3.NP – pod podlahou 4.NP. Do dutiny vrostla sekundární mycelia jak zdivem, tak spárou mezi hurdis deskami a stěnou. Prvním registrovaným projevem byly až plodnice, které se objevily v koutě na styku podhledu a jižní a východní stěny na začátku srpna 2020.

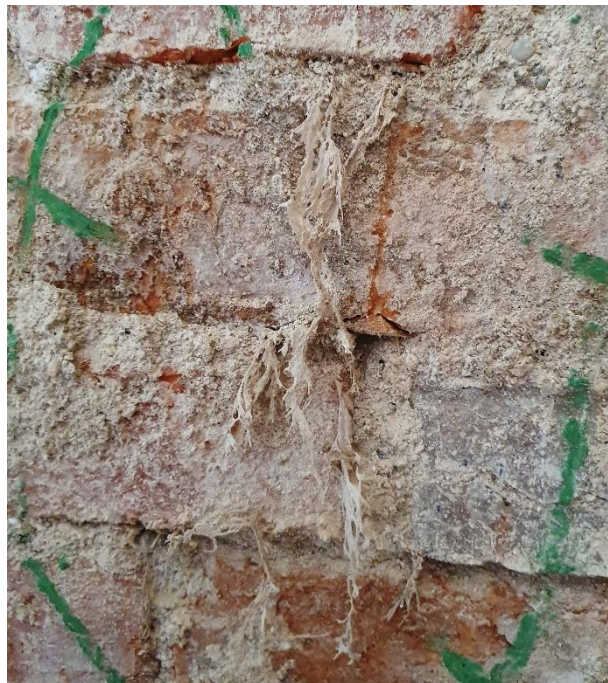
*Rhizomorfy Serpula Lacrimans
na zdivu 2.NP*

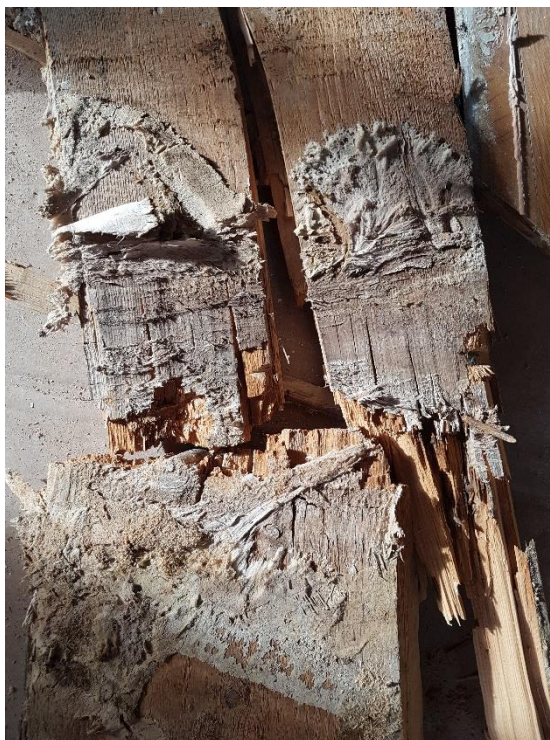
Syrocia Serpula Lacrimans (fošna podlahy)

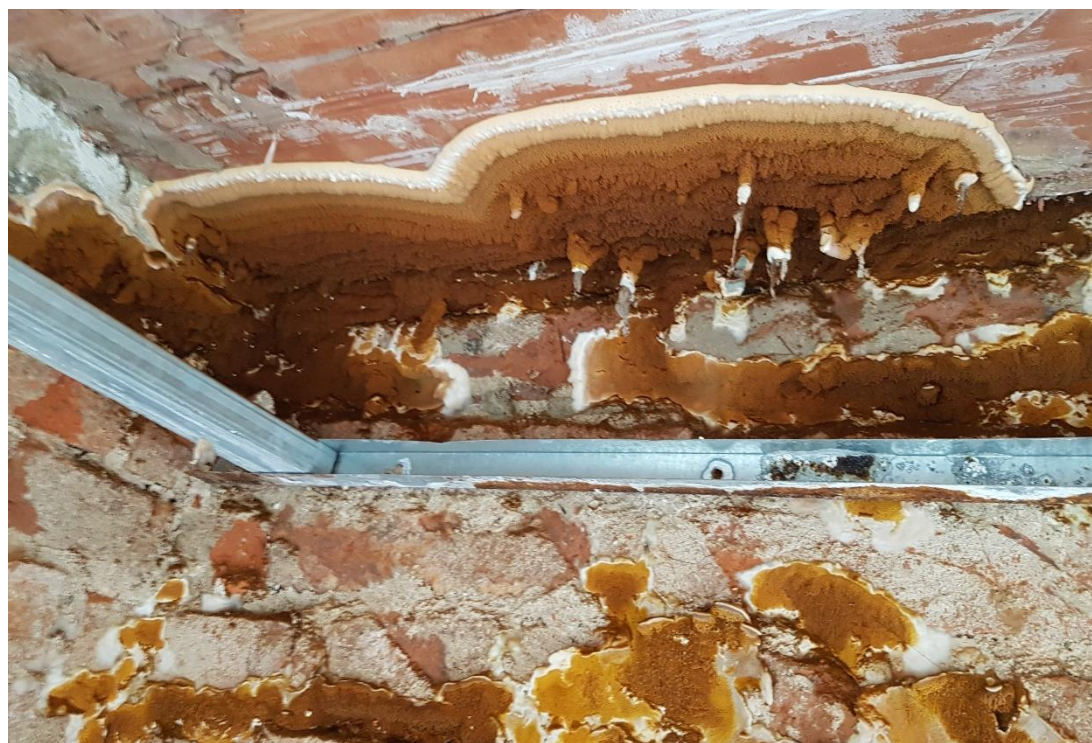
Plodnice Serpula lacrimans na stropě 3.NP

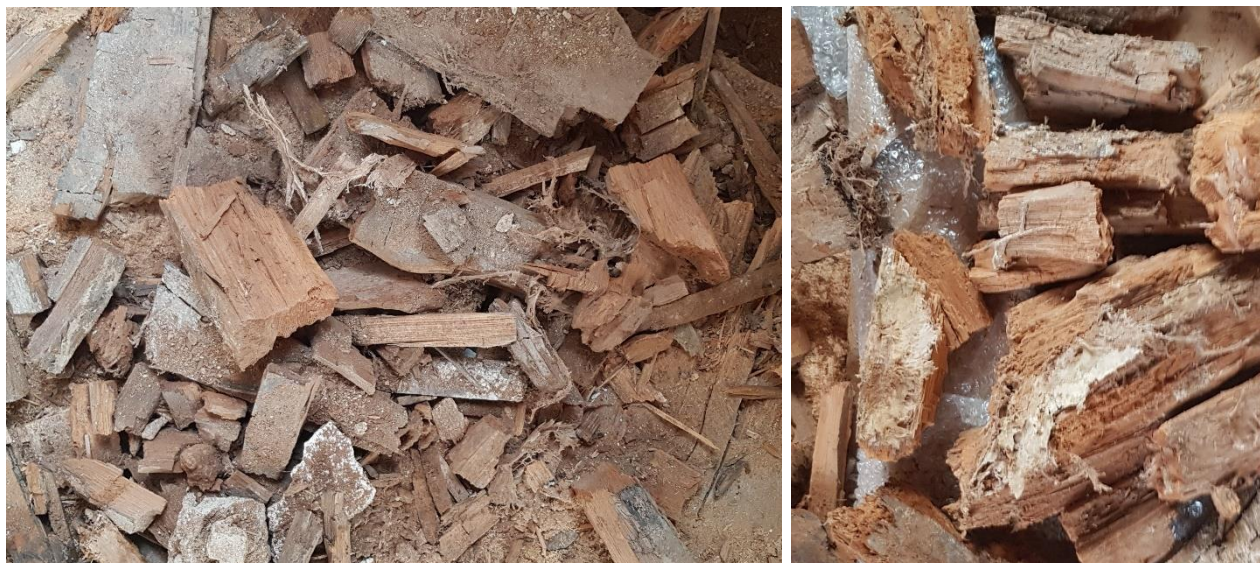
Kostičkový rozpad a rhizomorfy v odtěženém trámu podlahy 3.NP

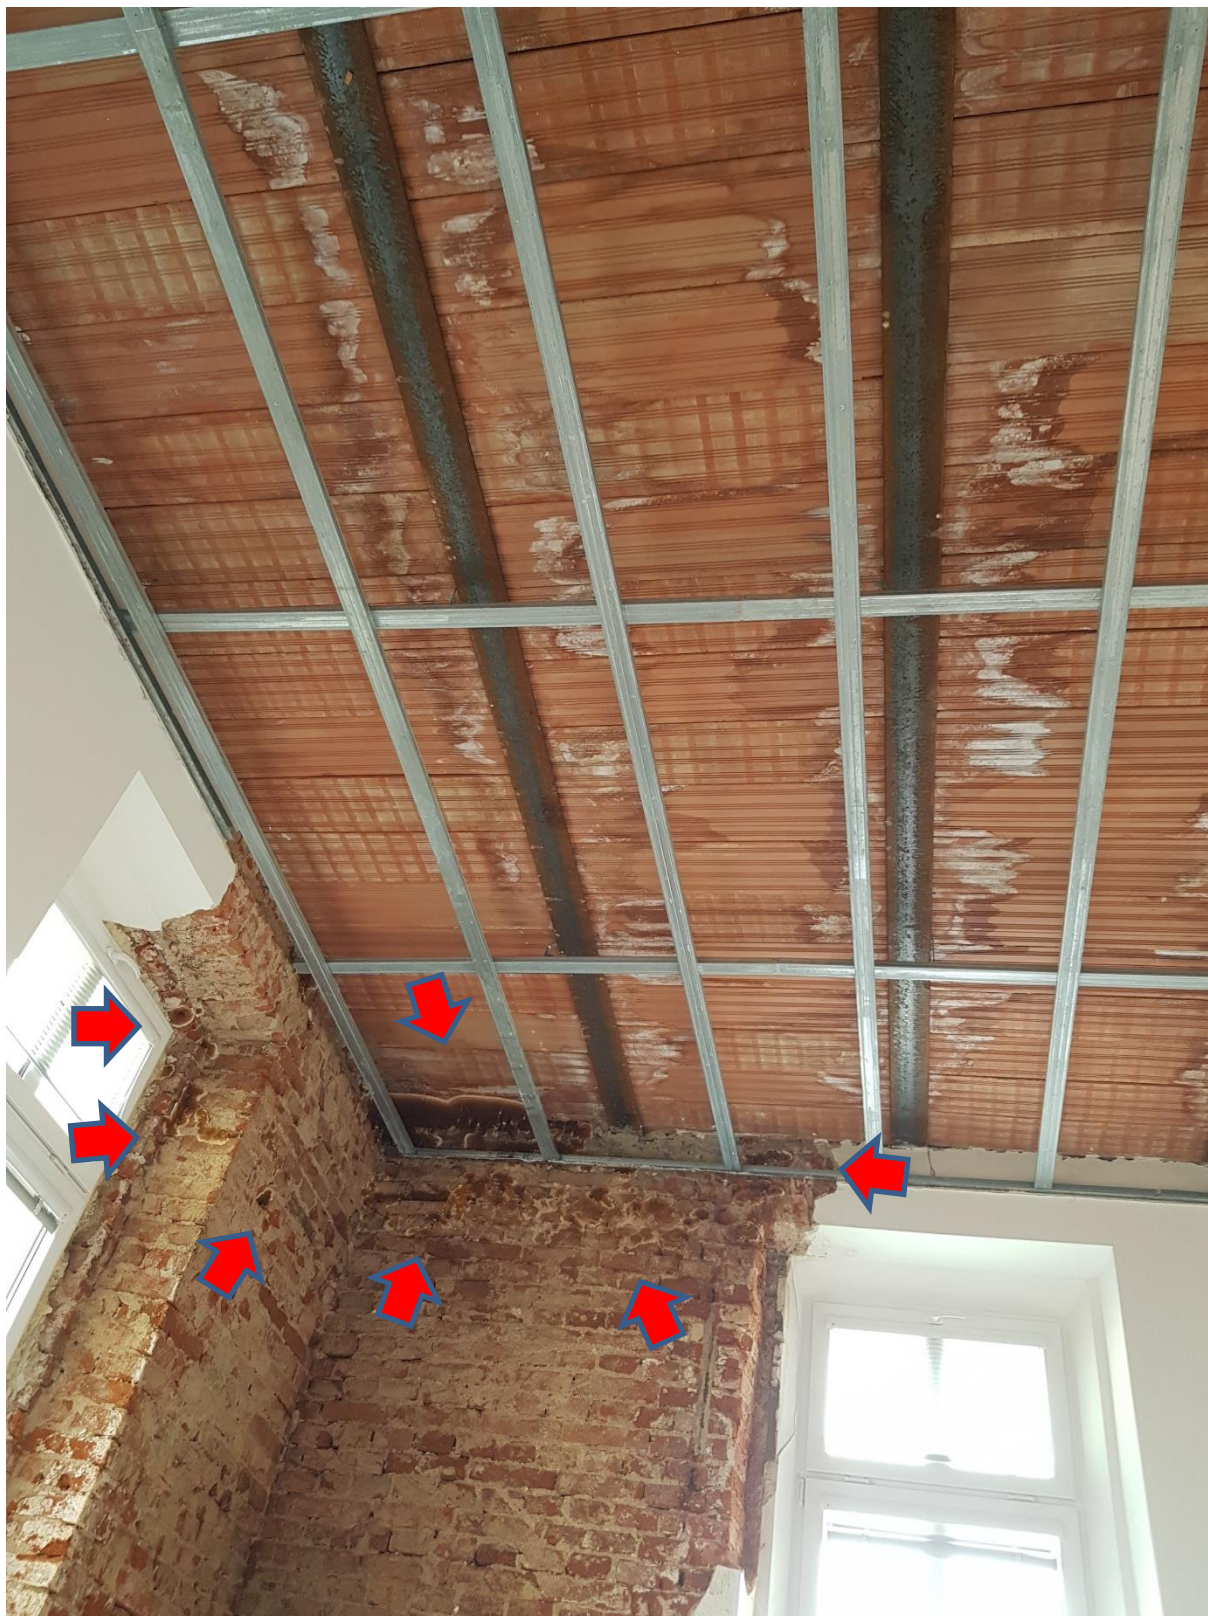
1. **Místnost 309; strop 3.NP** po sejmutí podhledu a omítek na promáčeném zdivu. Šípkami jsou označeny kolonie plodnic, vyrůstajících ze spár zdiva.

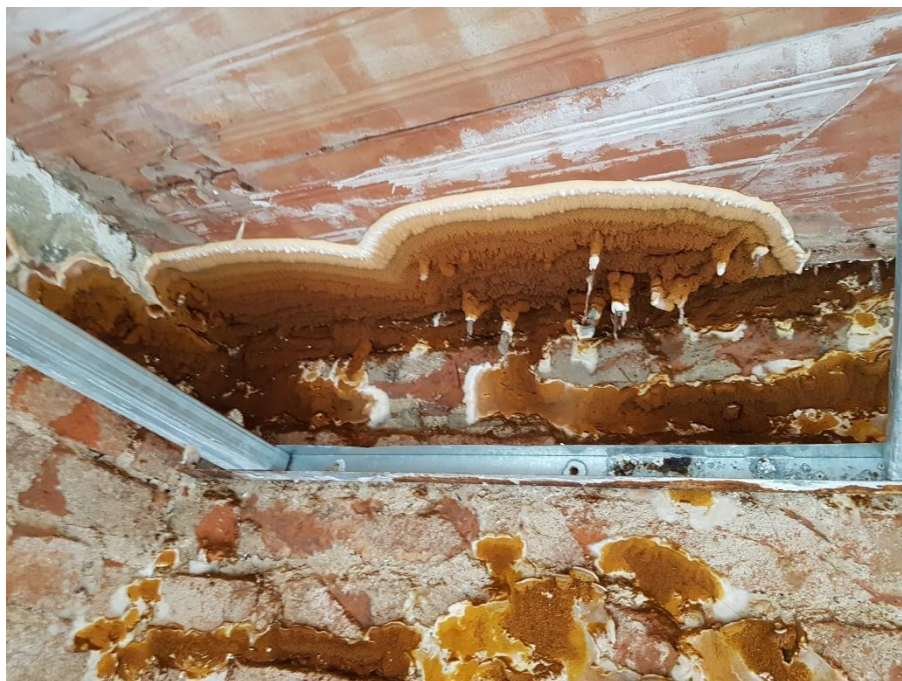
2. **Detail plodnice pod stropem 3.NP.** Plodnice vyrůstala ze spáry mezi hurdiskou a omítkou zdiva. Rhizomorfy prorůstaly zdívem kolem podlahové mazaniny podkroví. Plodnice pod plechovou konstrukcí podhledu vyrůstají ze spár zdiva. Vzdáleno cca 1,4 m od nejbližší dřevěné konstrukce.

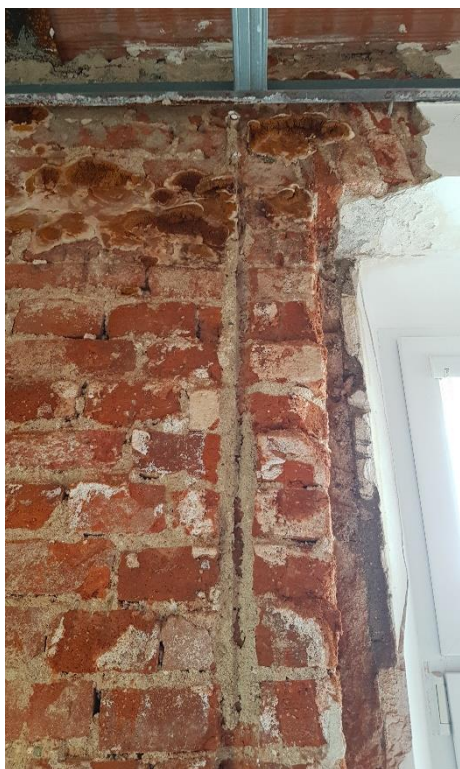
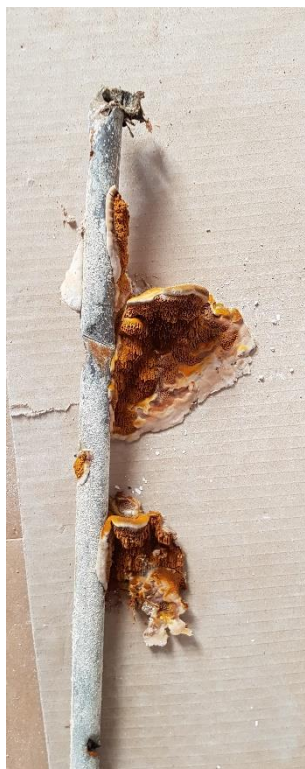
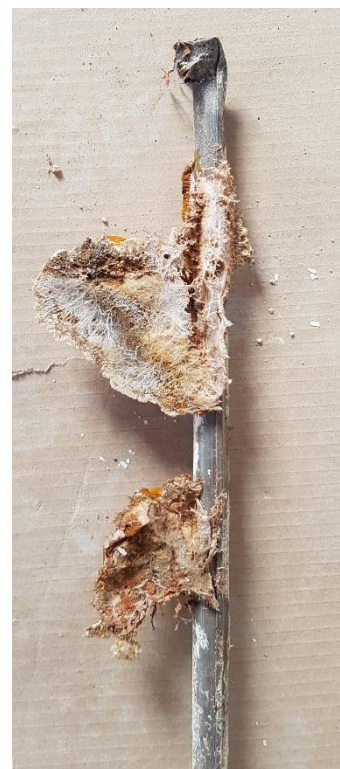
3. **Detaily jižní stěny 3.NP.** Drážka starého odpojeného elektrického vedení kolem trubky prorostlá rihozomorfami a plodnicemi dřevomorky. Jakákoli dutina bez pohybu vzduchu je místem, kde houba prosperuje.

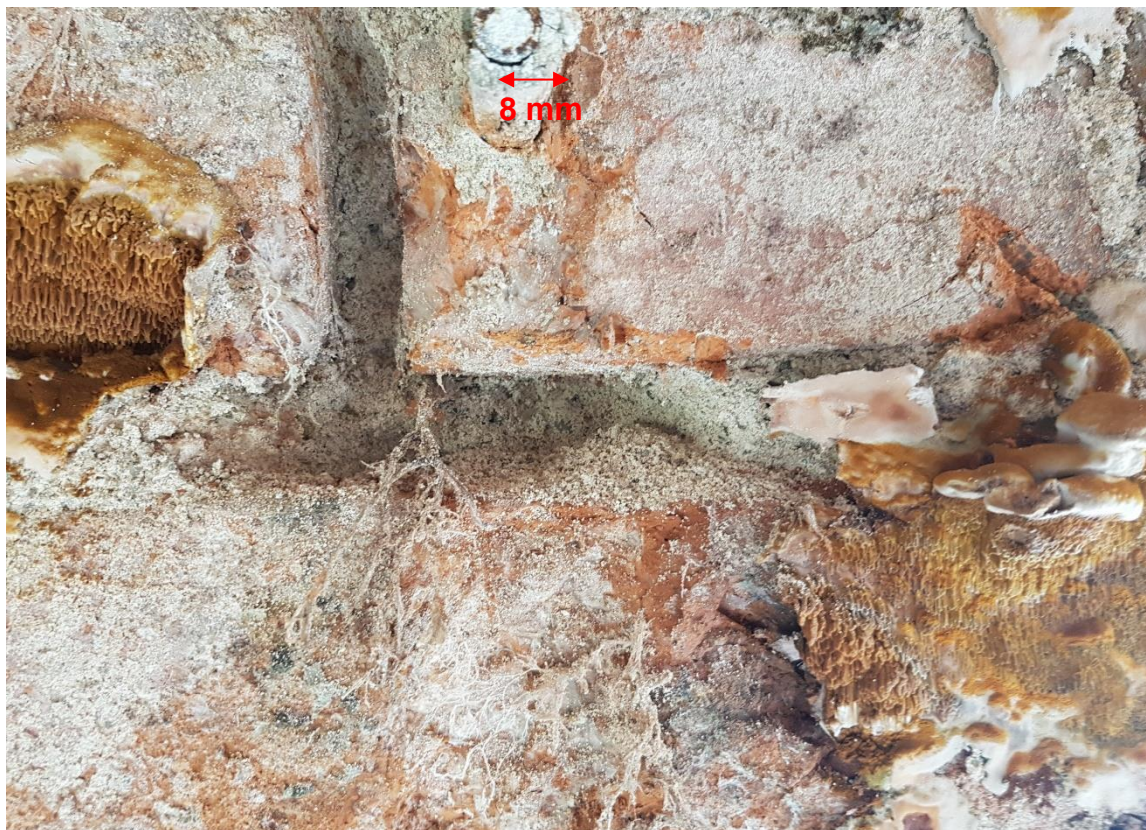
4. **Detaily napadení zdiva 3.NP.** Řada spár mezi cihlami nebyla vyplněna maltou, což houbě umožnilo prorůst zdívem pod omítkou. Rozsah napadení budovy není možné nedestruktivně stanovit. Je nutno předpokládat, že v dutinách mohou být rhizomorfy po celém obvodu stavby a celé její výšce.

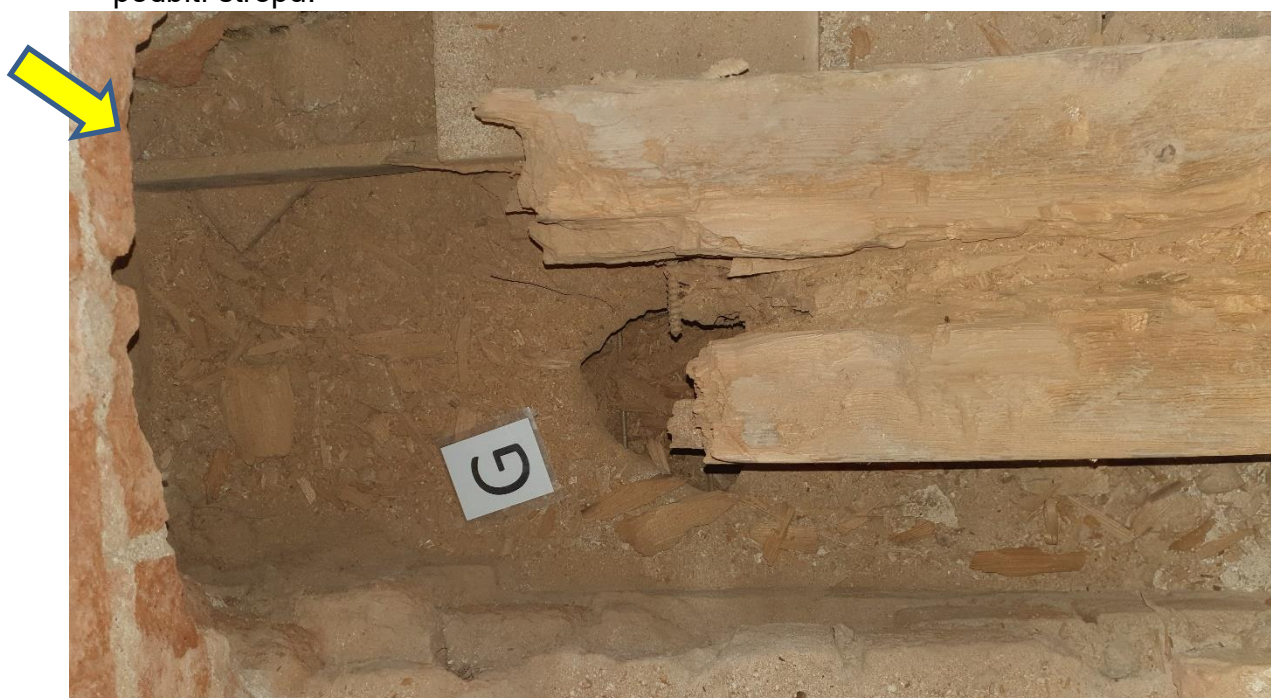
5. **Podlahový trám ve 3.NP, první od východu.** Trám má nést podlahu a strop, ale jeho zhlaví chybí. Trám visí na ocelovém táhle (šipka) a prknech podlahy a podbití stropu.

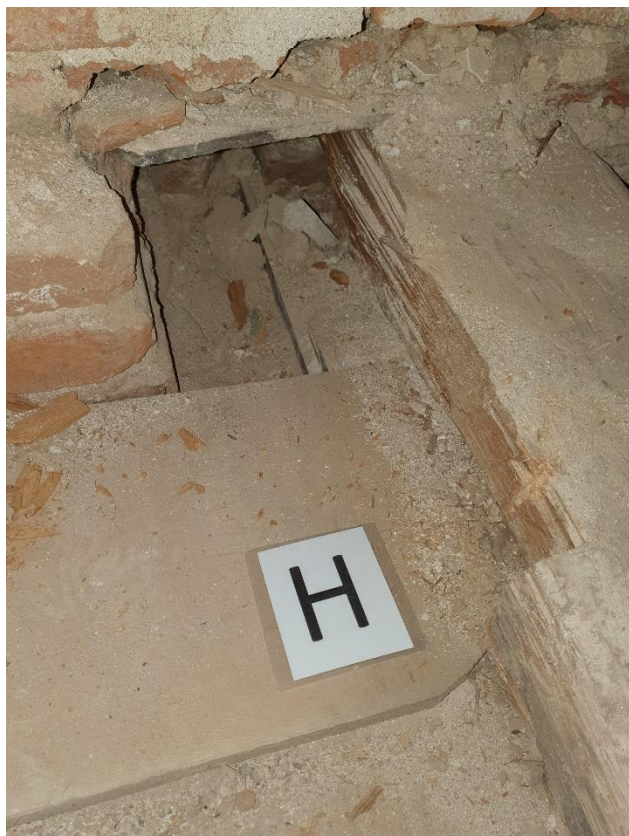
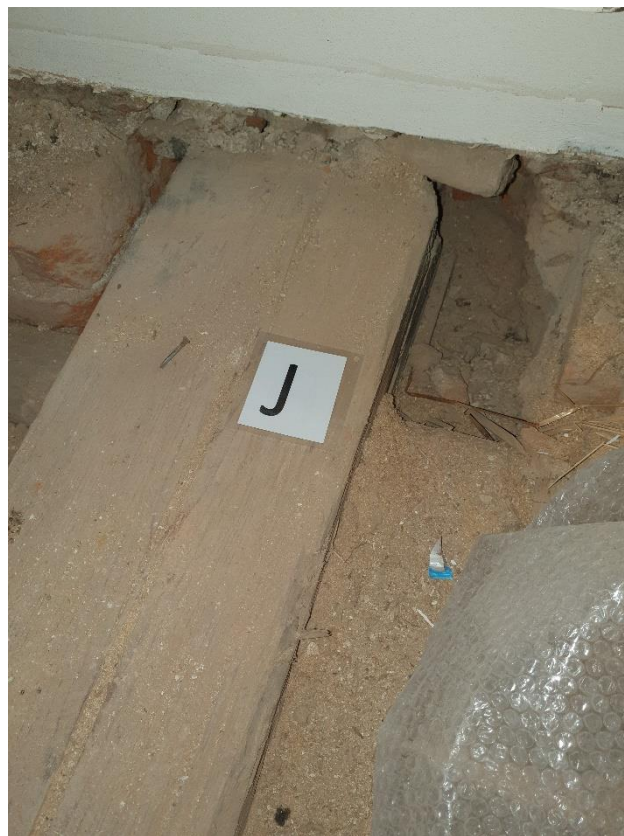
6. **Podlahové trámy 3.NP.** Druhý (H) a třetí (J) trám od východu. U druhého chybí zhlaví a část boku, třetí je zatím v pořádku. Jeho zhlaví je však zapuštěno do zdiva, prorostlého rhizomorfami.

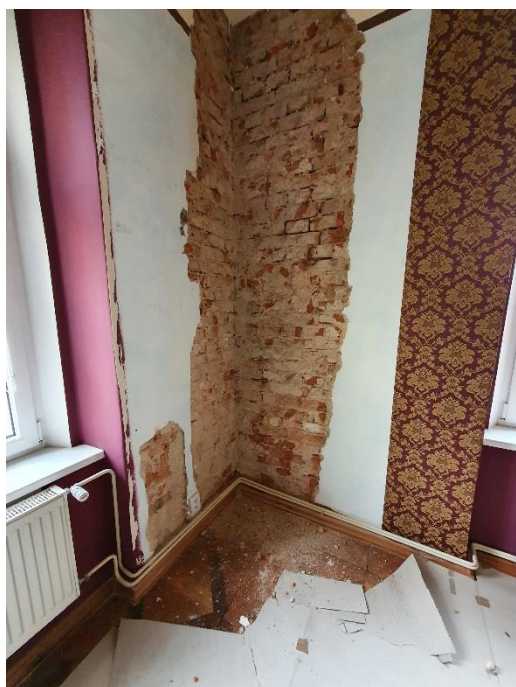
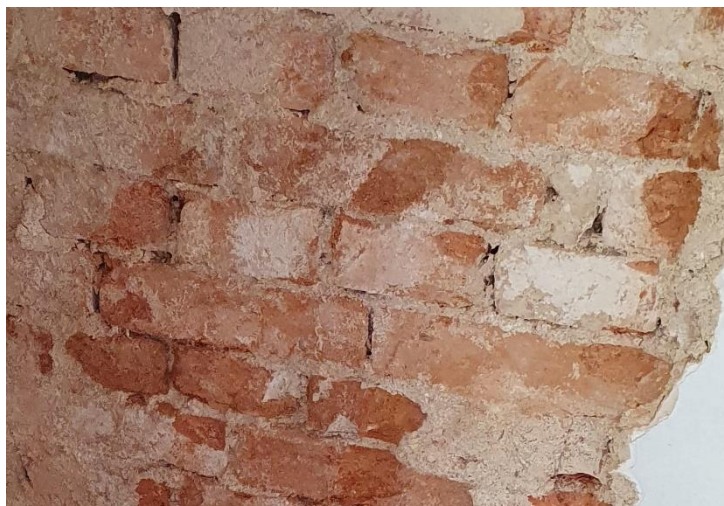
7. **Zdivo 2.NP po odstranění promočených omítek.** Rhizomorfy jsou rozesety po celé ploše zdiva

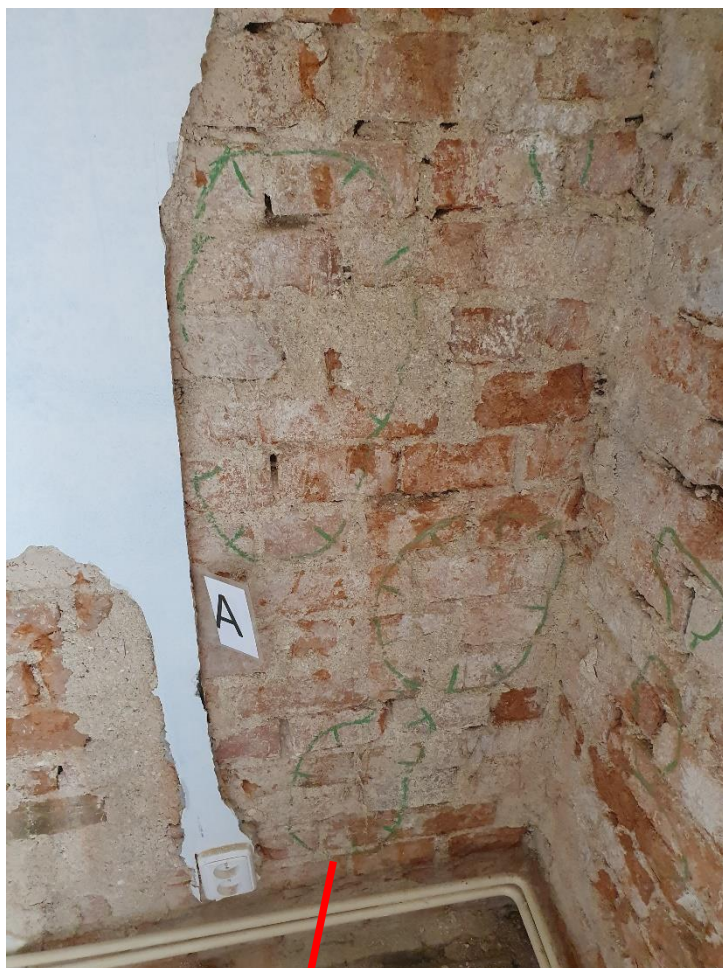
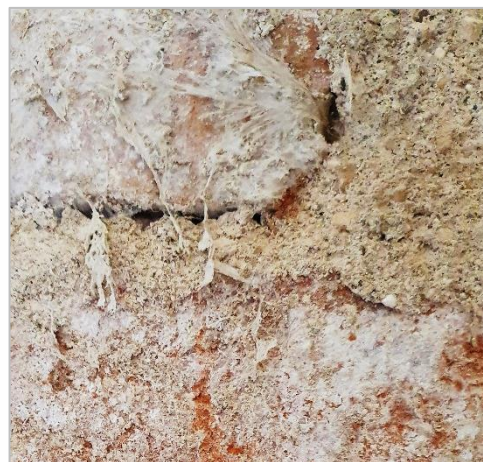
8. Průzkum 2.NP (expoze). Východní stěna, vyznačení jednotlivých epicenter.

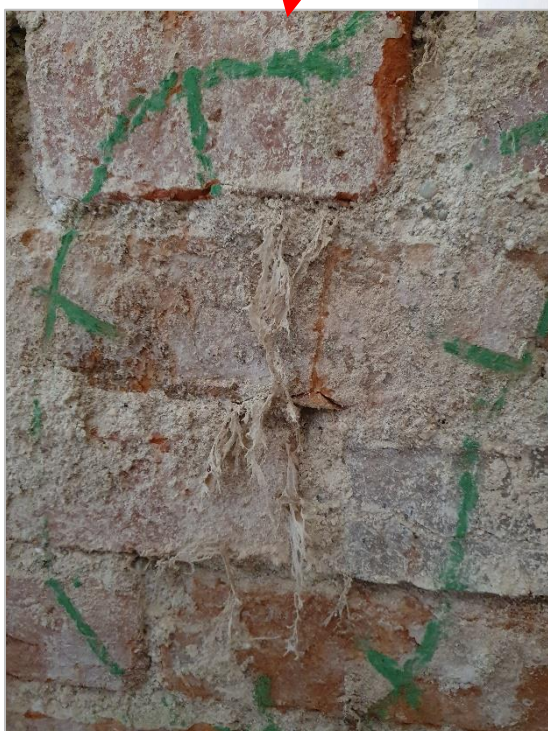
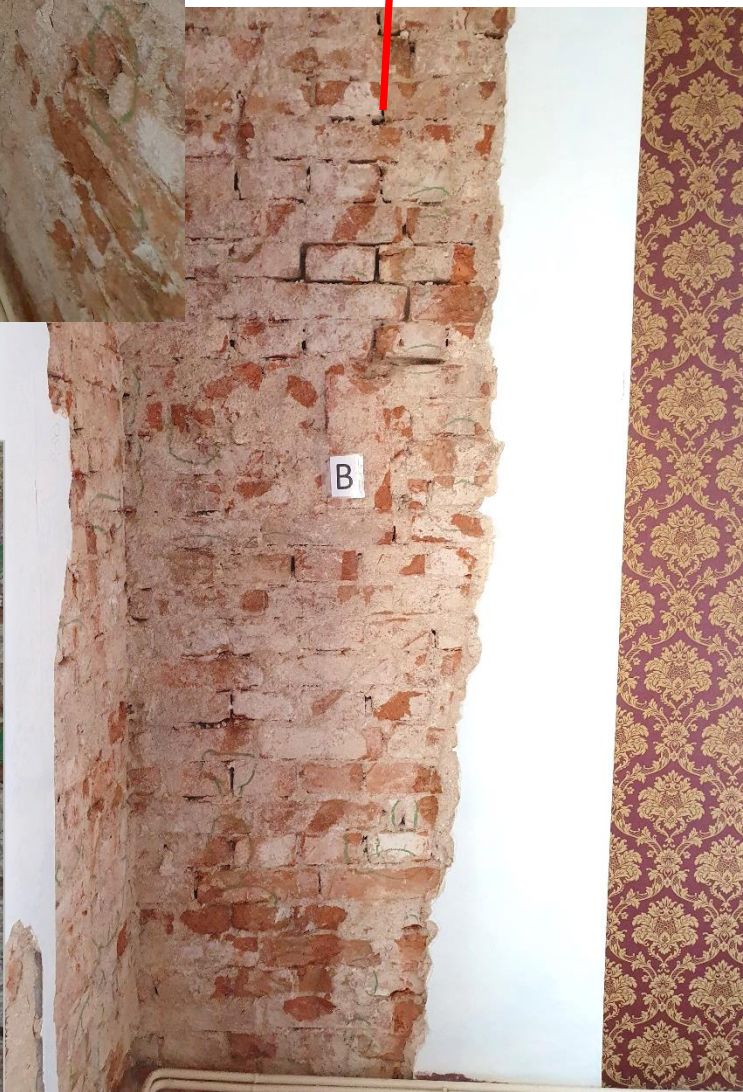
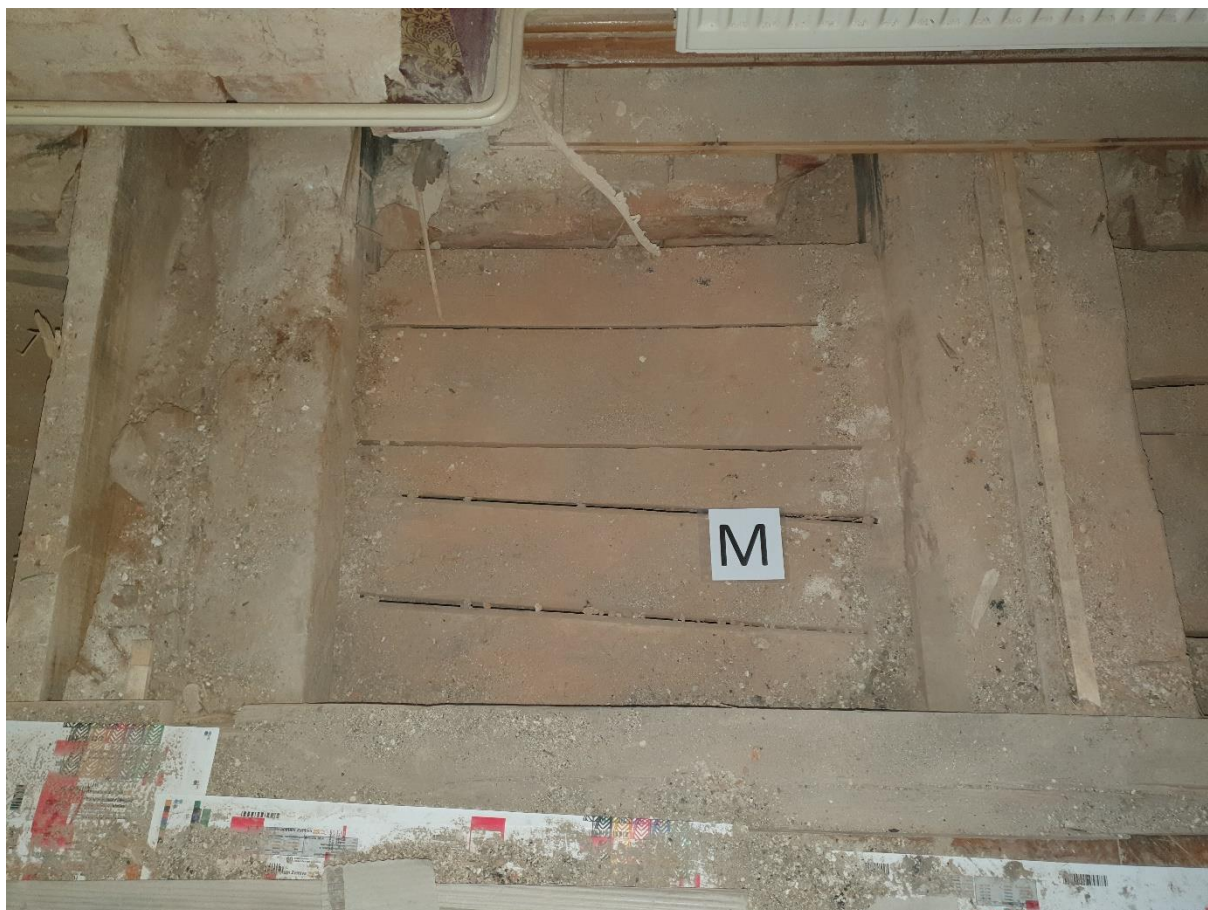
9. 2.NP, Jižní stěna.
Epicentra vyznačena zelenou
křídou (dolní pravý snímek).

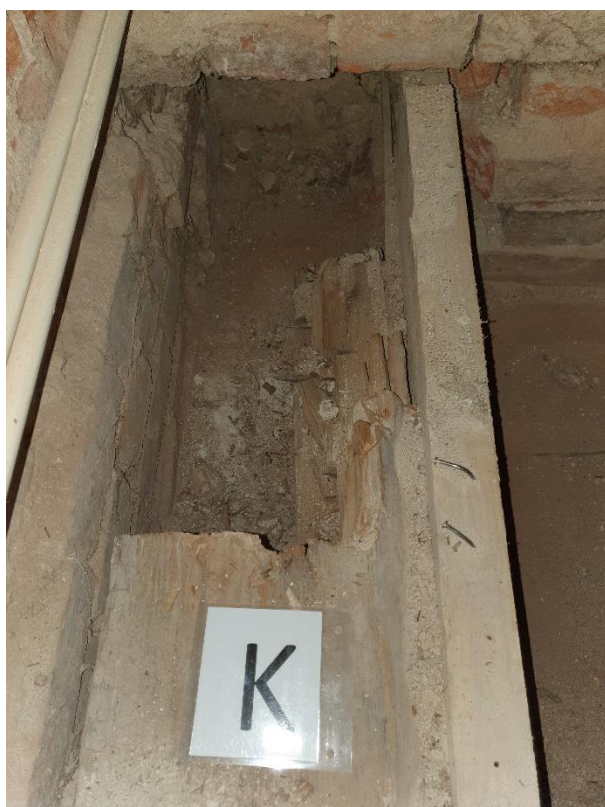
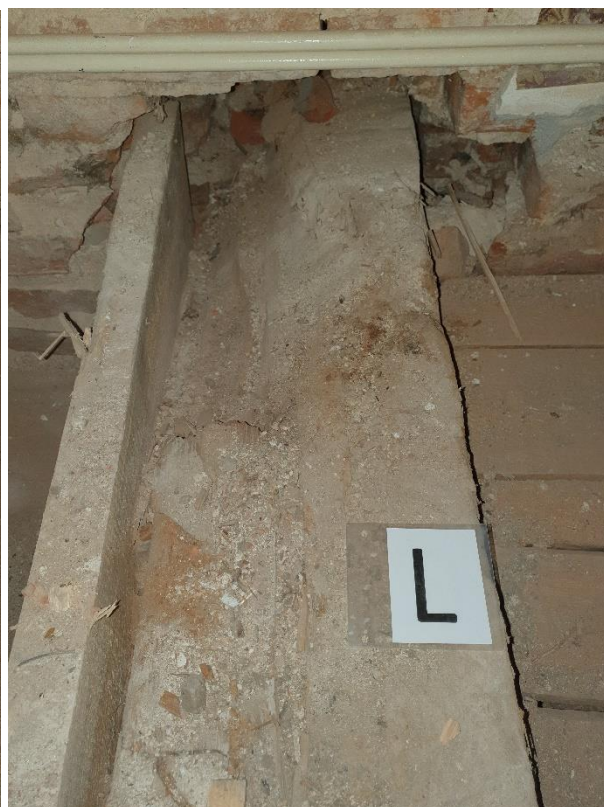
10. Průzkum 2.NP (expozice). Rozebraná podlaha podél jižní stěny. Dole napadené trámy, opatřené příložkami během opravy z 90.let.

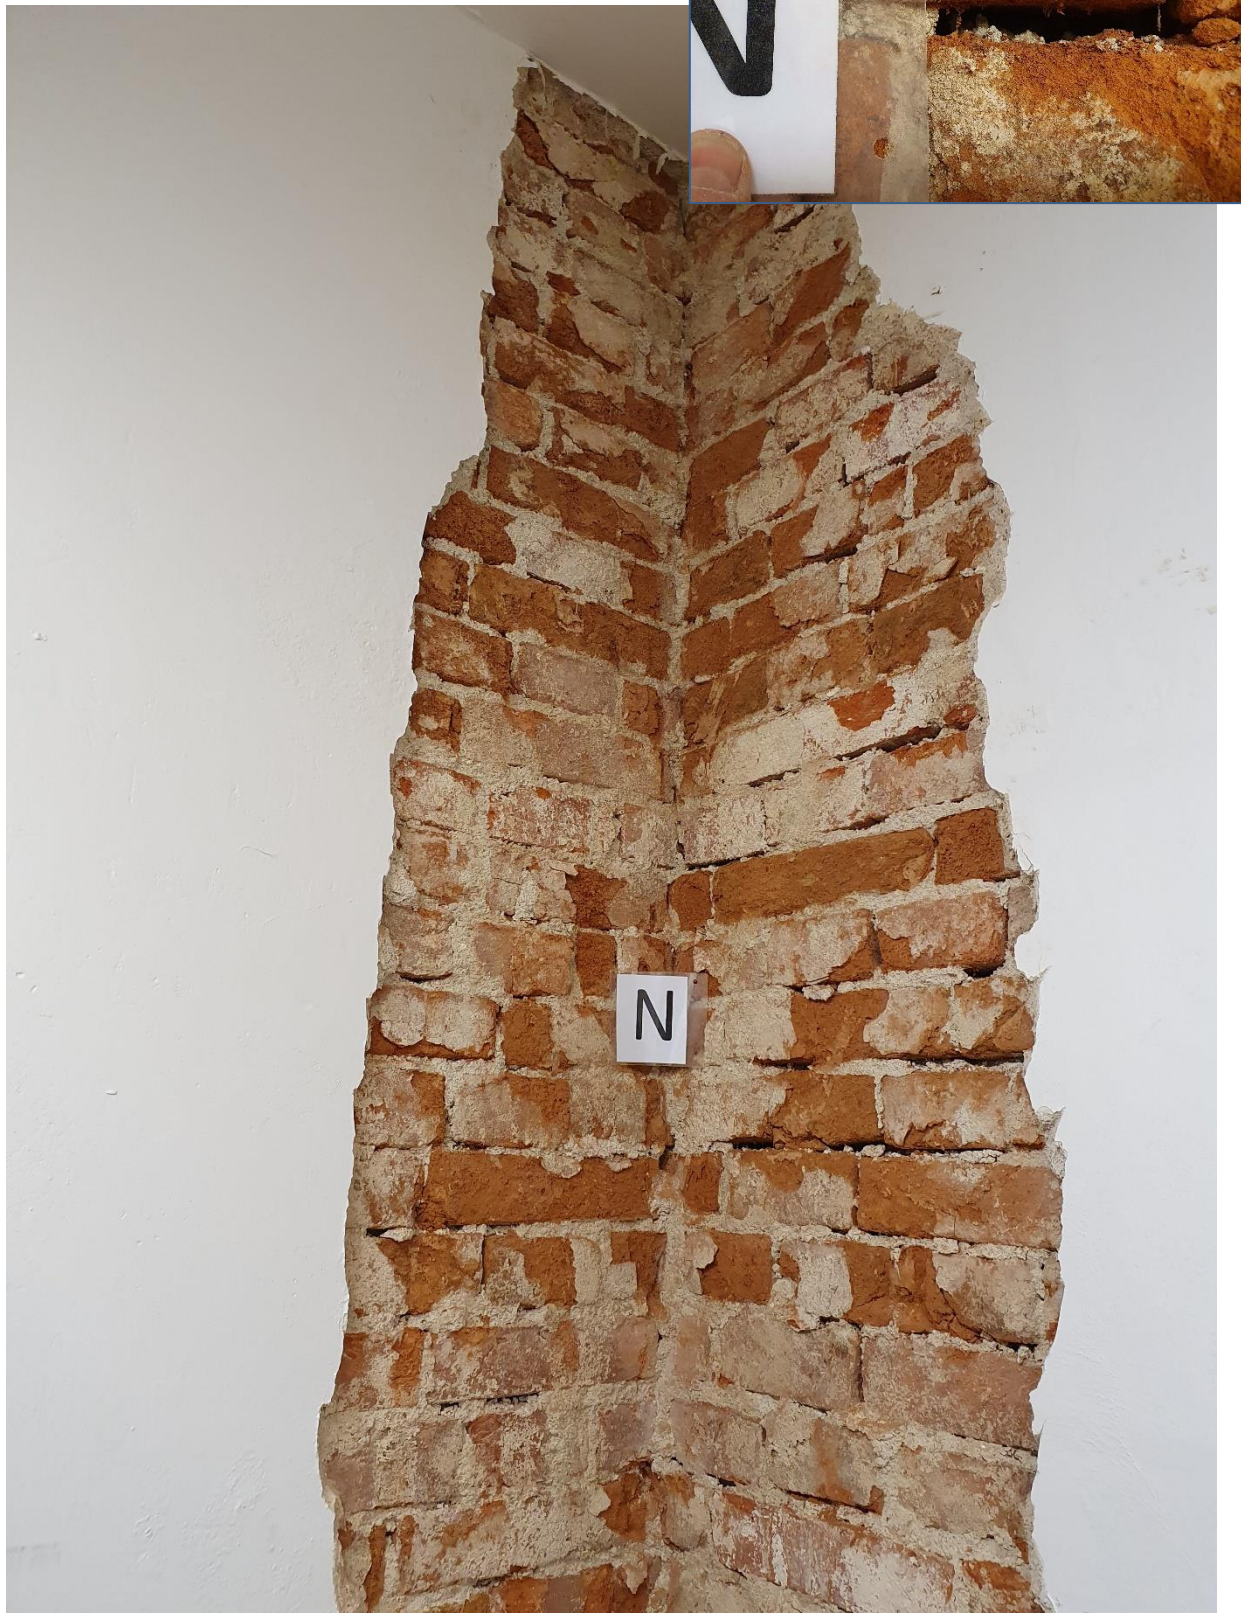
11. Průzkum 1.NP (kanceláře). Jižní stěna, po odstranění mokrých omítek. Zdivo je ještě ve výši 0,9 m nad podlahou prorostlé ve spárách pod omítkou mycelii (drobnější syrocia, vlákna tloušťky 0,1-0,2 mm)

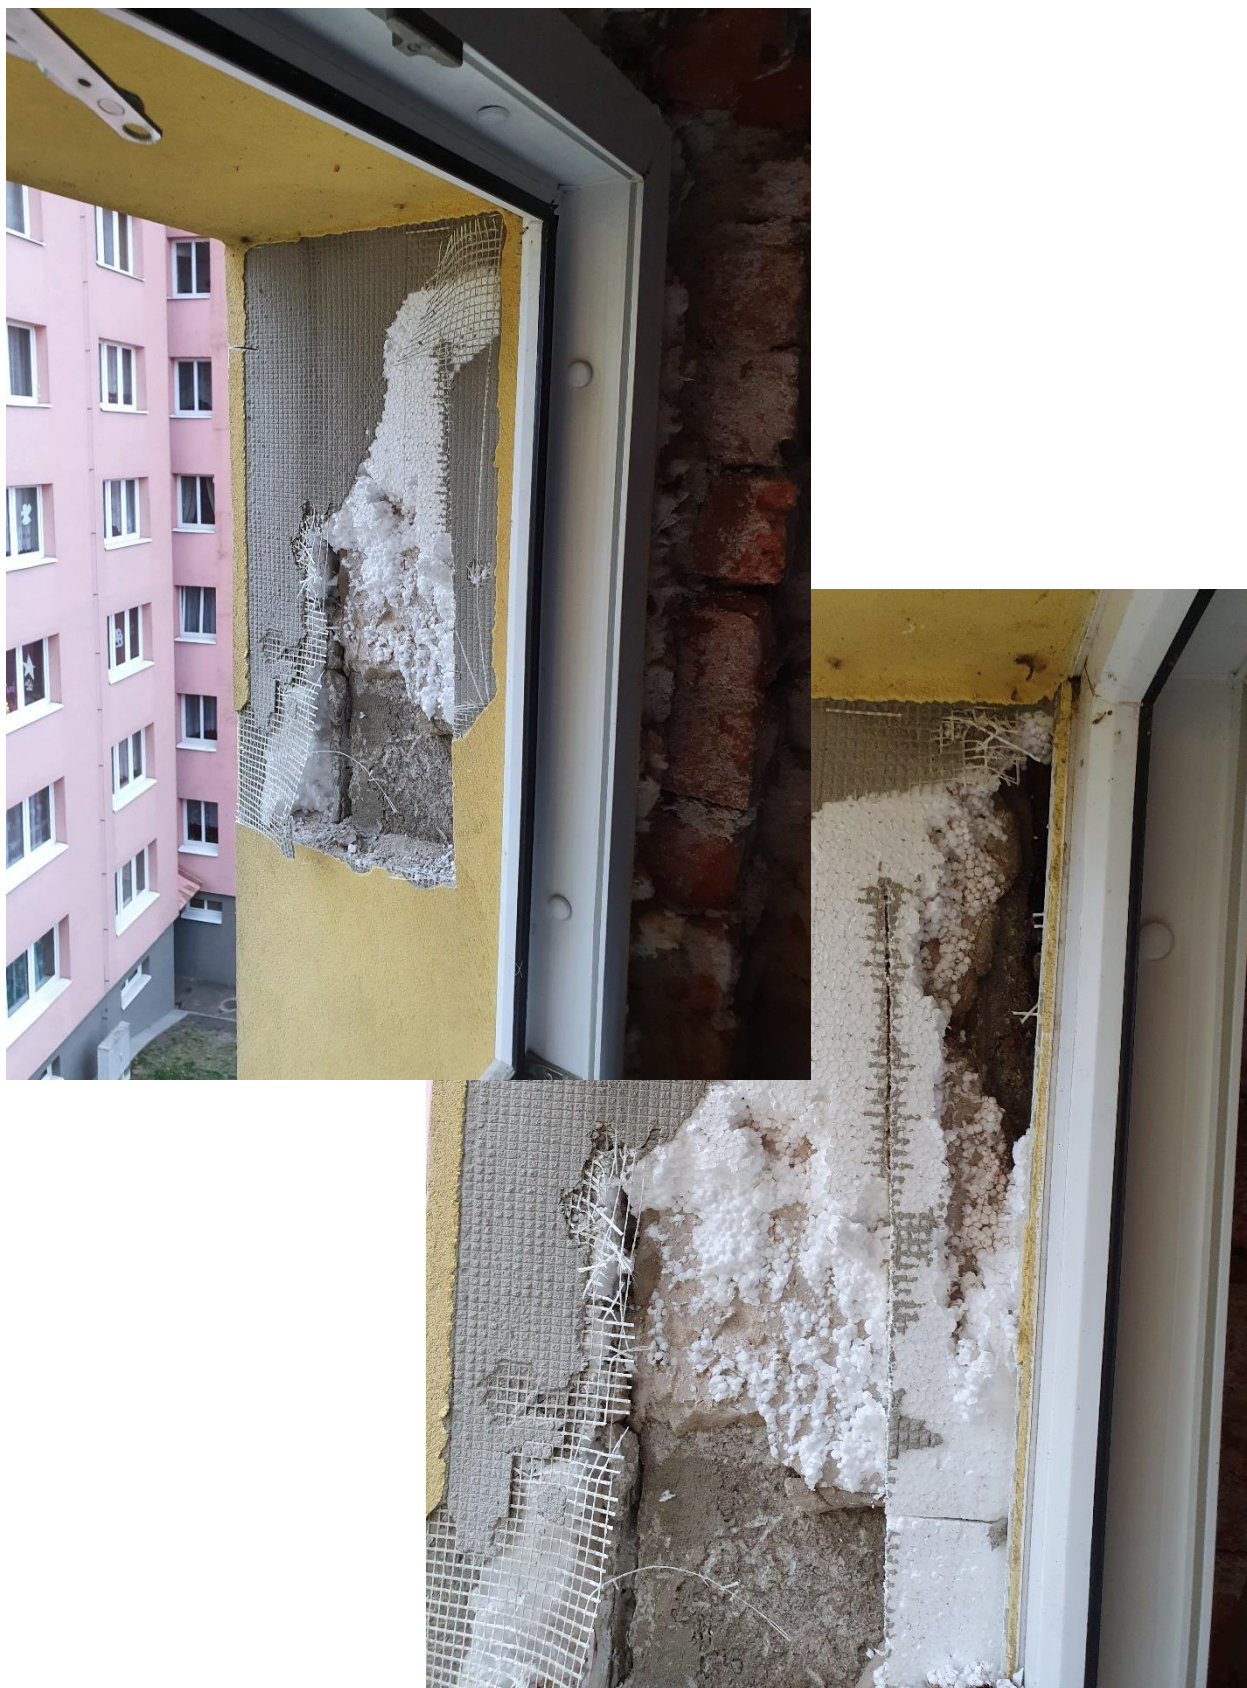
12. **Průzkum fasády 3.NP (expozice).** Nika východní fasády, po odstranění KZS. Fasáda je opatřena 20 mm tvrdé cementové omítky, přes kterou rhizomorfy nemohou proniknout. Podezření, že dřevomorka roste v dutině pod deskami zateplovacího systému, se sondou jednoznačně vyvrátilo.

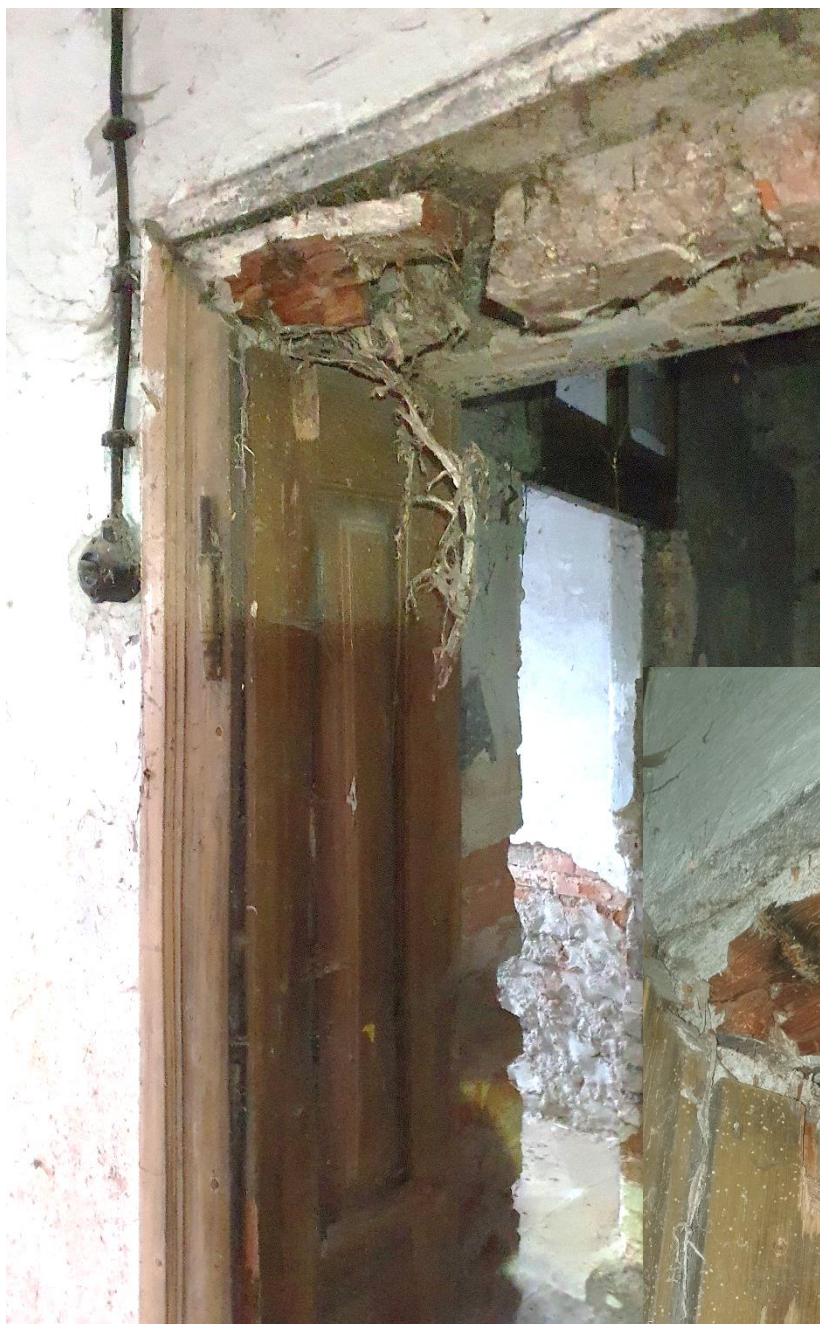
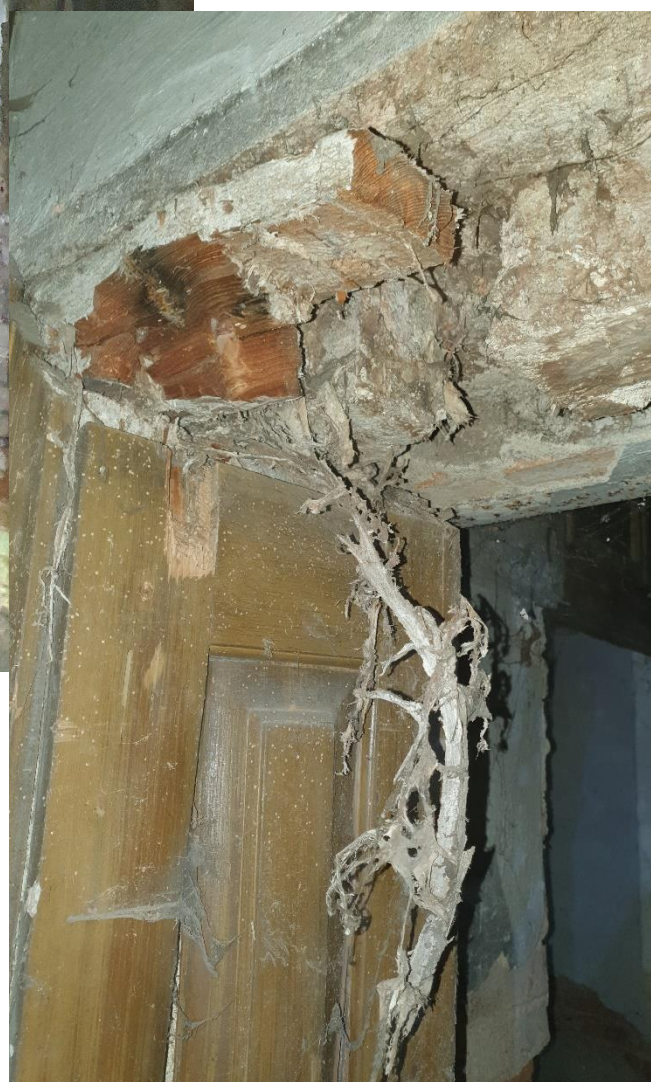
13.Průzkum sklepa. Rám dveří s obložkami zcela stráveny dřevomorkou. Visící rhizomorfa, kubický rozpad dřeva.
