INVESTIČNÍ ZÁMĚR

- a) Název akce:** Oblastní muzeum v Děčíně – celková rekonstrukce objektu muzea Rumburk – dřevomorka
- b) Místo akce:** Oblastní muzeum v Děčíně, příspěvková organizace, - pobočka Rumburk, Na Valech 401/4, 408 01 Rumburk

Oblastní muzeum v Děčíně, pobočka Rumburk

Průzkum napadení konstrukcí dřevokaznými houbami a dřevokazným hmyzem

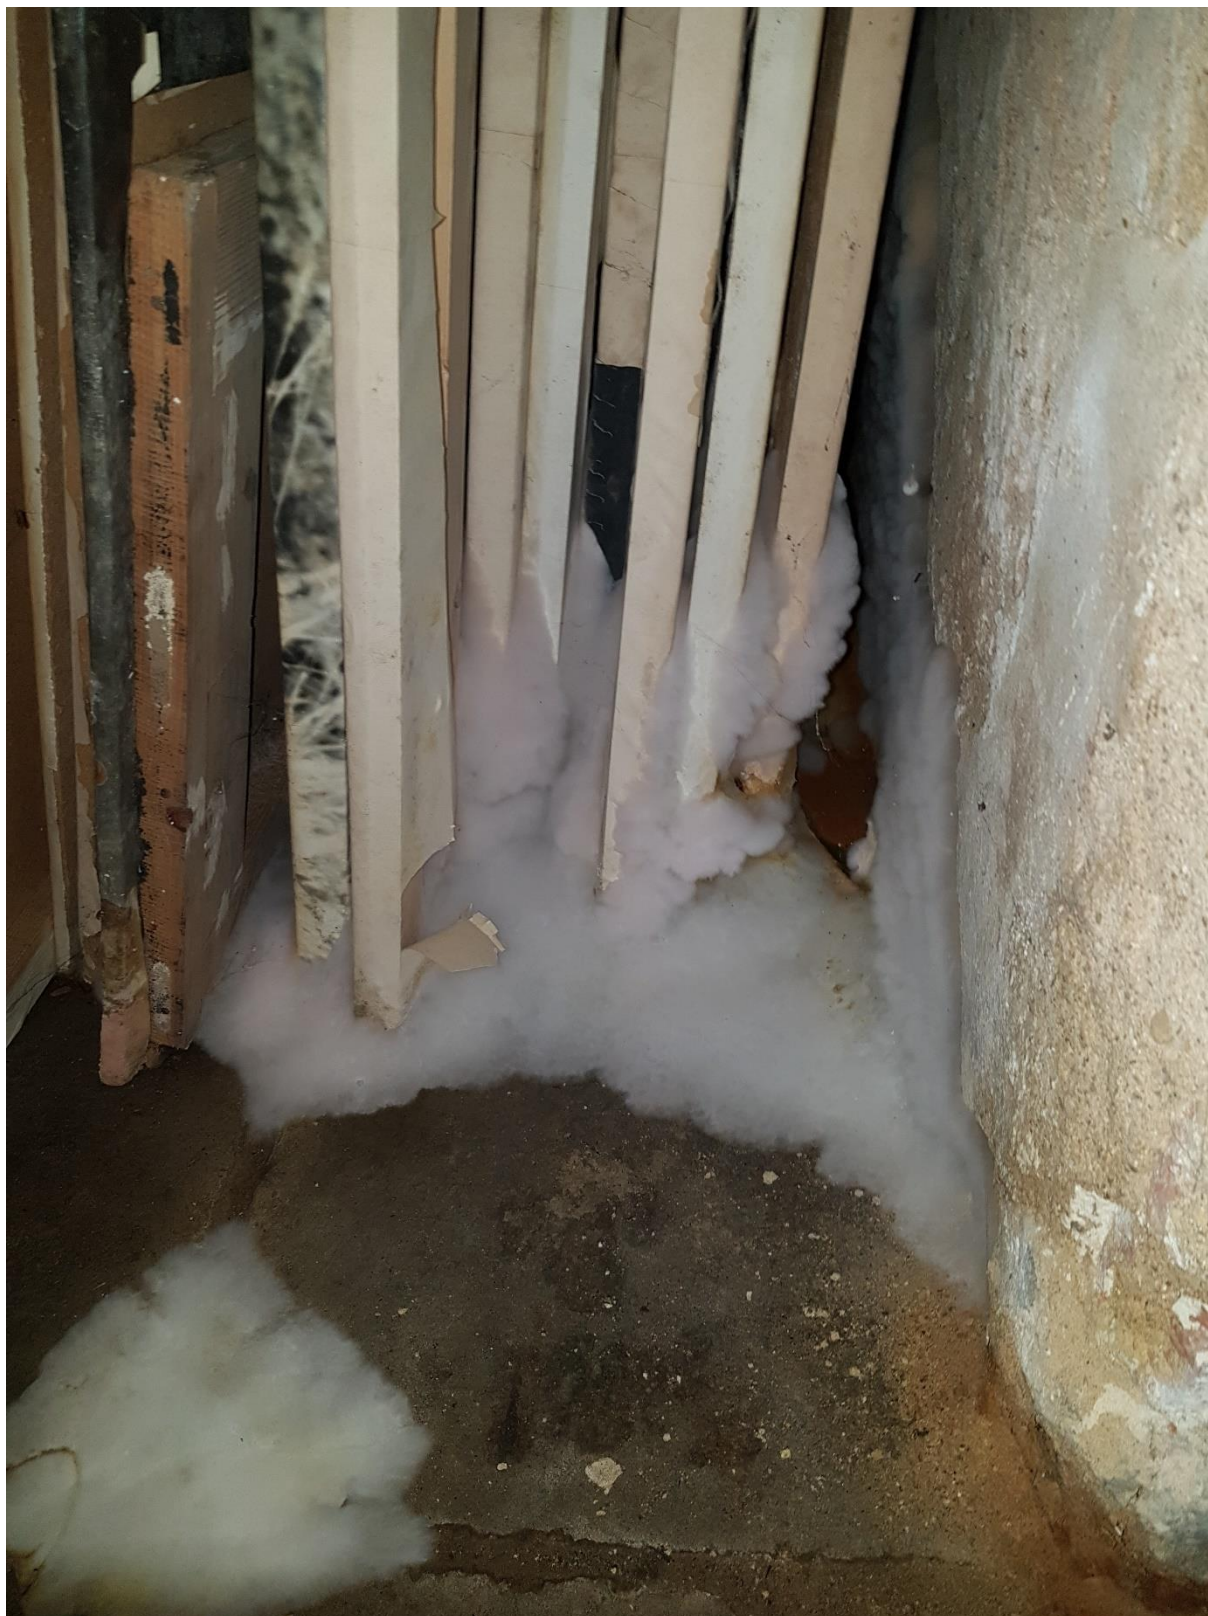
14. Průzkum sklepa. Vyřazený materiál z podkroví, uložený v centrálním prostoru sklepa, čerstvě napadený dřevomorkou. Primární mycelia. Srpen 2020.

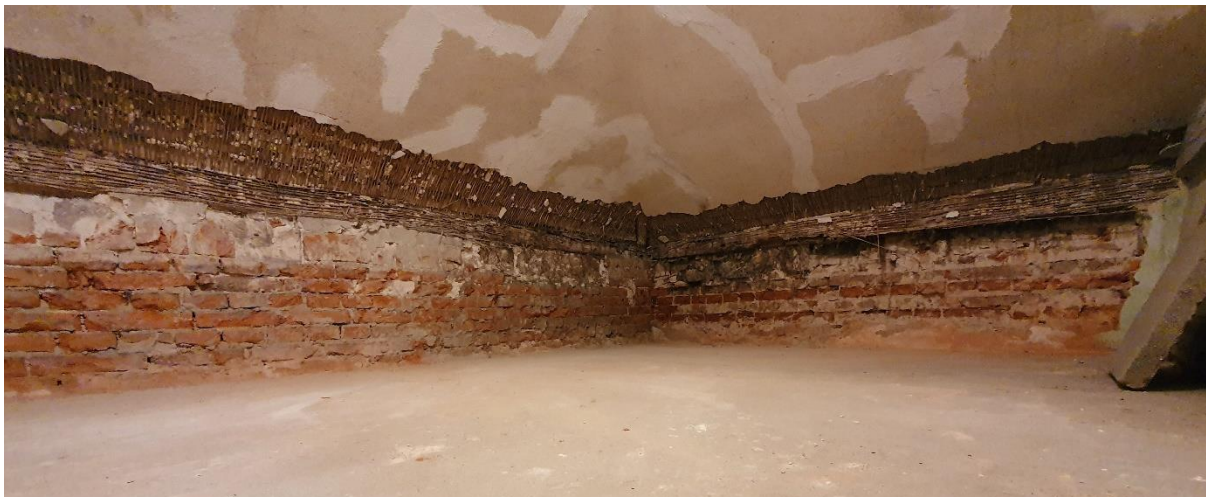
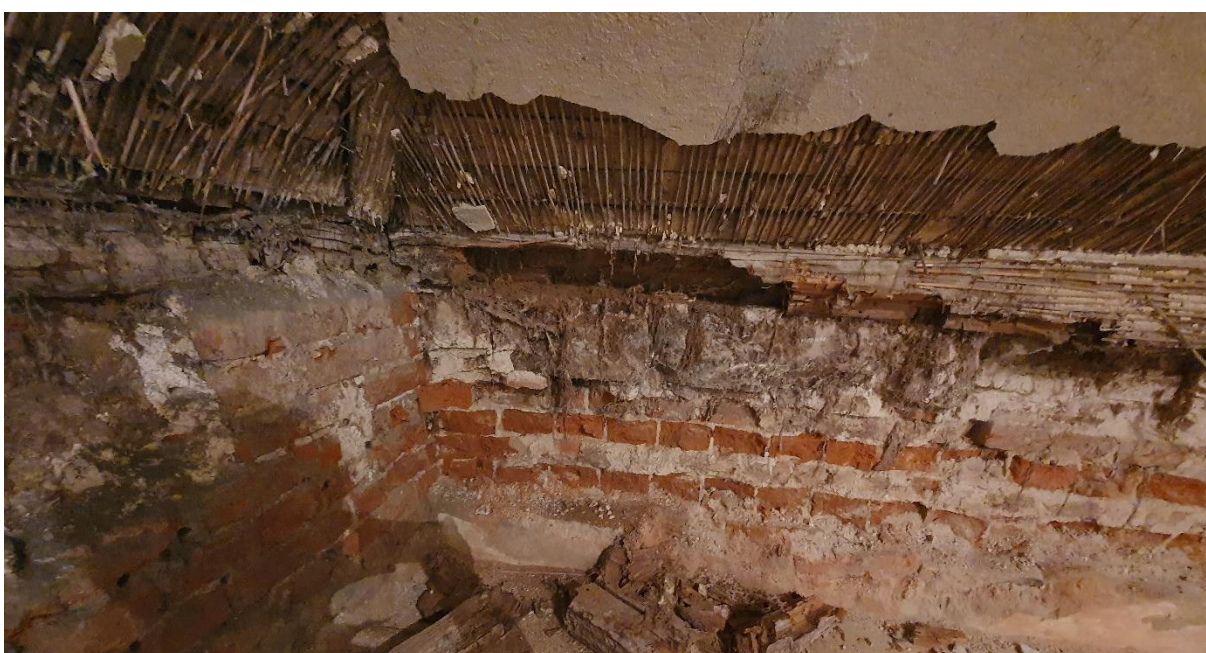
15. Průzkum podkroví. Jihovýchodní nároží po vyklizení a odstranění omítek

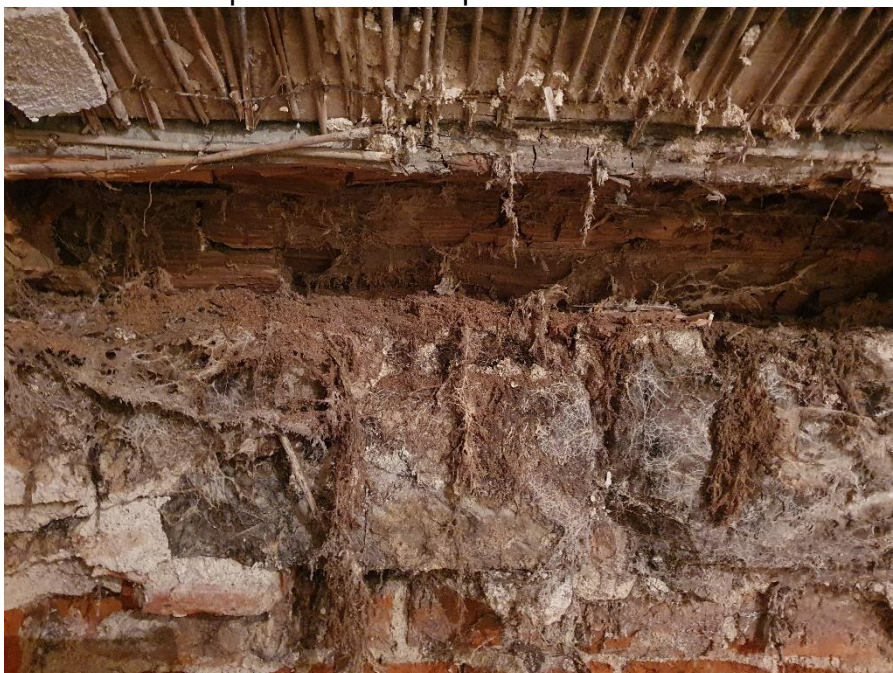
Totéž místo při rozebírání napadeného dřevěného věnce. Dole detail napadení.

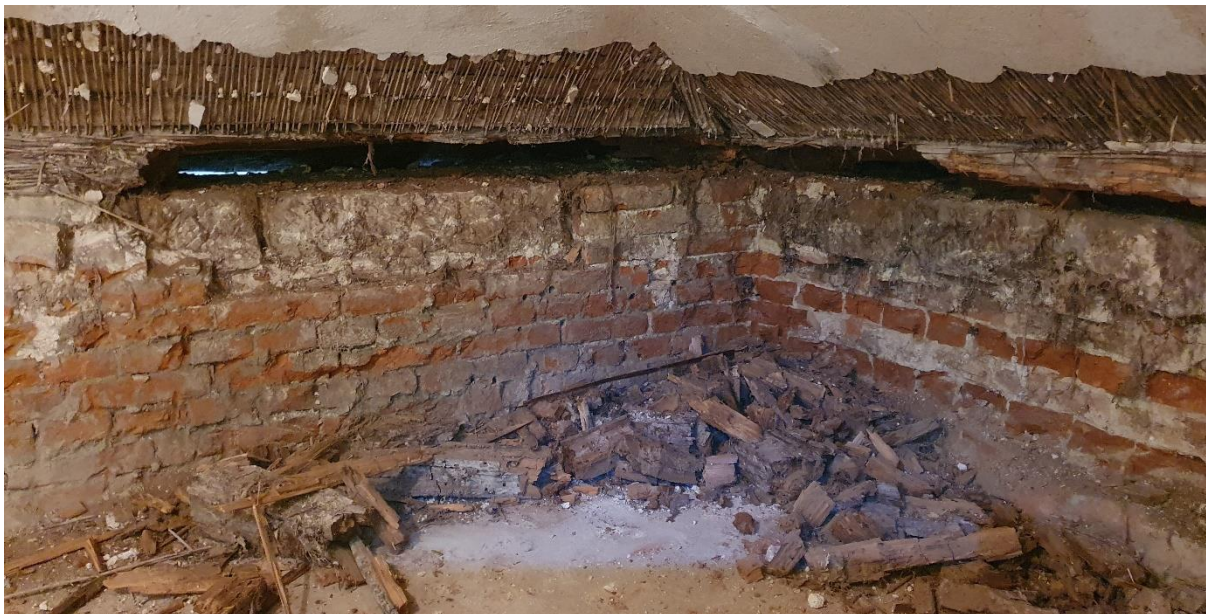
16. Průzkum podkroví. Jihovýchodní nároží po odstranění napadeného dřeva. Krov zde visí ve vzduchu, chybí jak pozednice, tak věnec. Havarijní stav!

Jelikož je zdivo zcela prorostlé silnými rhizomorfami, které mohou kdykoli znovu začít růst, a jelikož je zdivo nesoudržné, doporučuje se přezdění části nad podlahou 4.NP

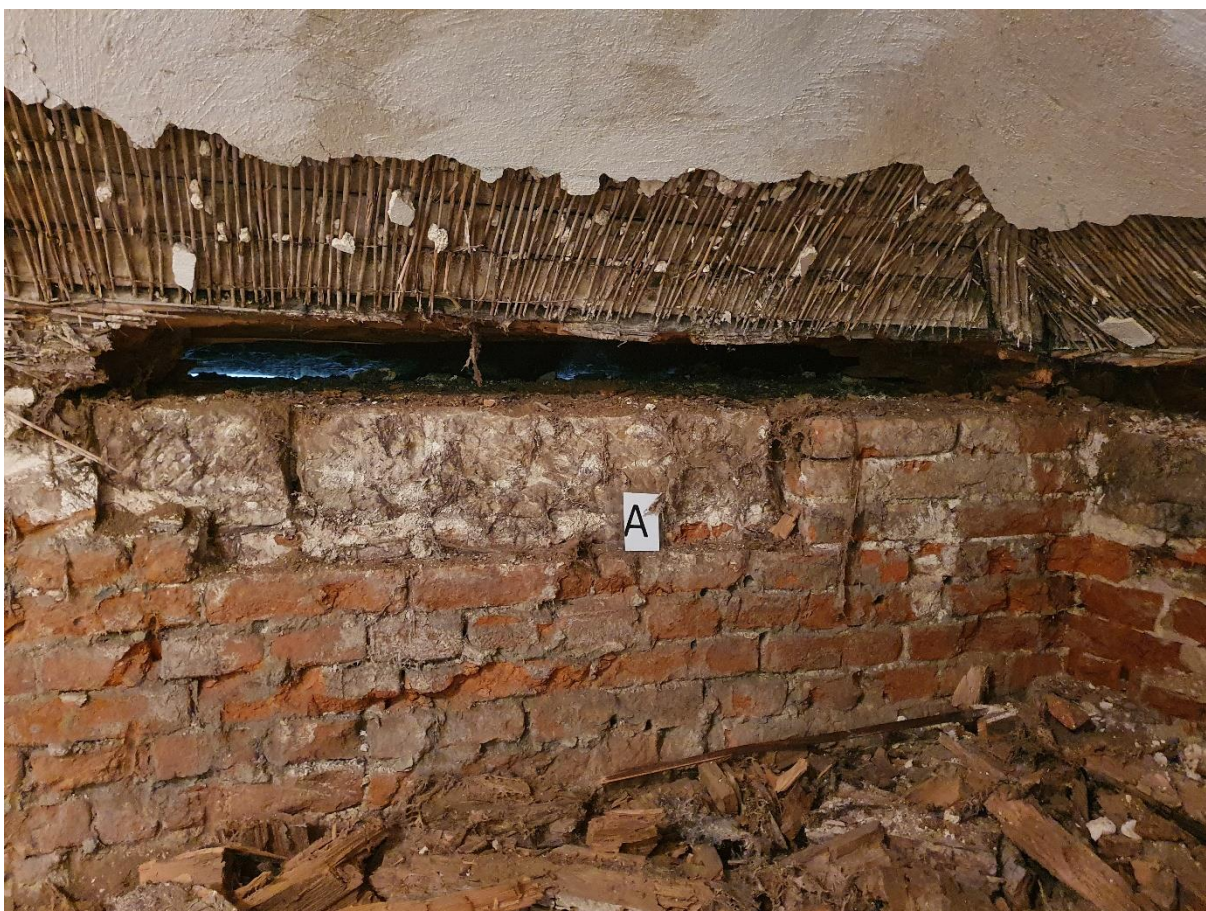
Východní stěna s viditelnou spárou mezi zdivem a krovem

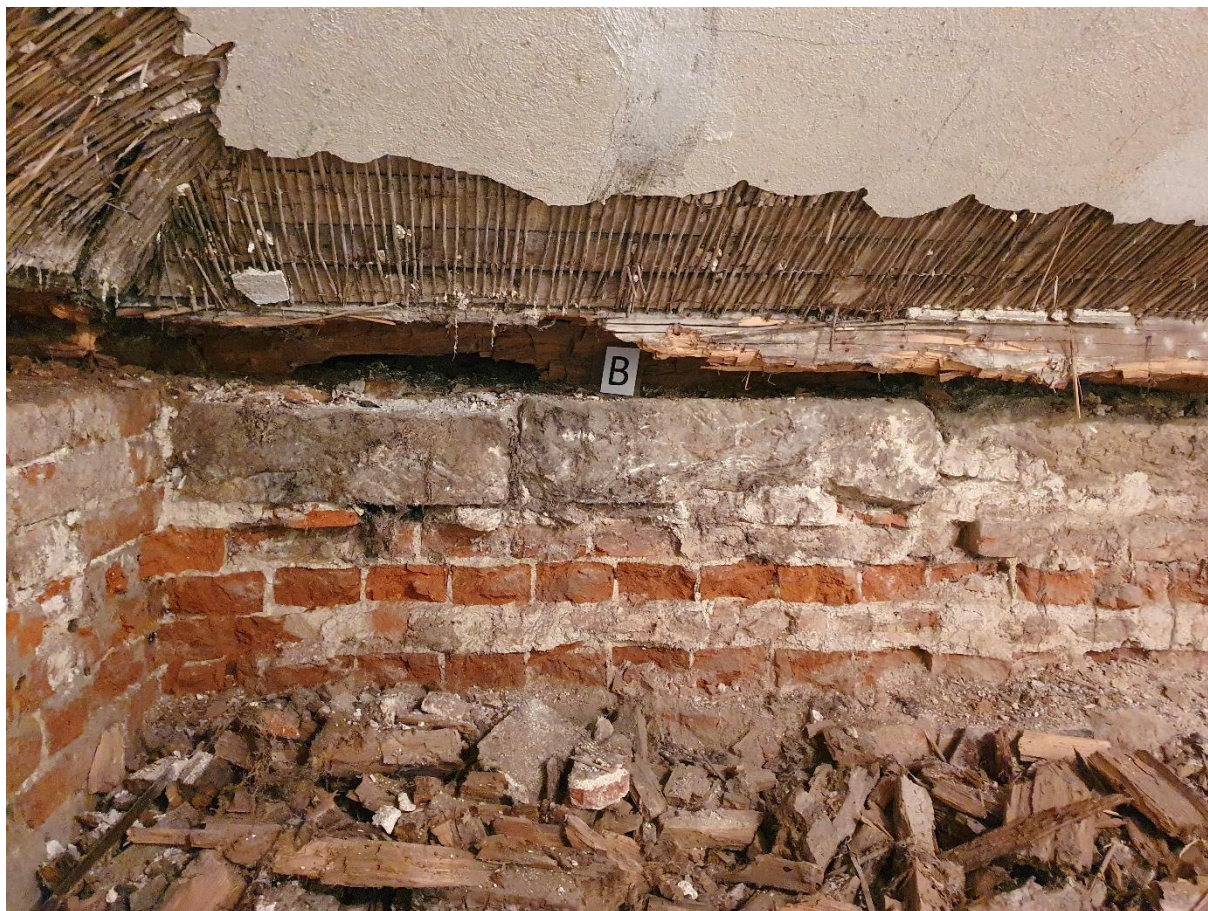
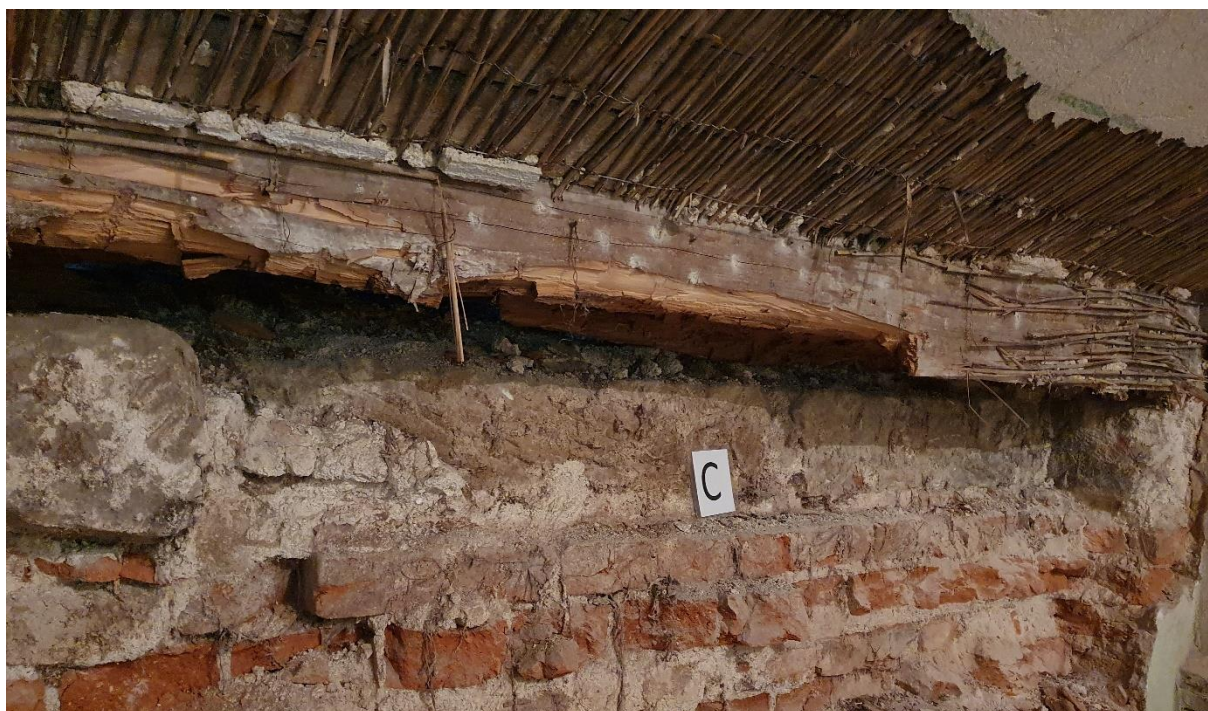
17. Průzkum podkroví. Jižní stěna po odstranění napadeného dřeva. Mezi zdí a krovem mezera, krov visí ve vzduchu.

Jižní stěna, část k západu
