INVESTIČNÍ ZÁMĚR

III/25013 Rekonstrukce mostního objektu 25013 – 3 Dobroměřice

Most 25013 - 3

HLAVNÍ PROHLÍDKA

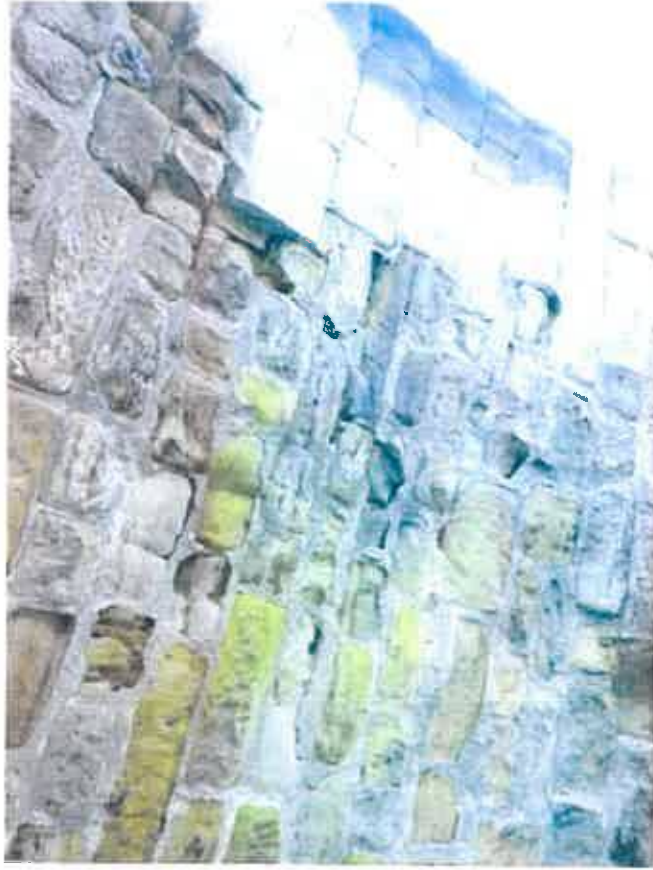
Pole 35 :Přezděné levé čelo i část nosné konstrukce délka 1,5mVpravo kaverna ve zdivu, rozpad pískovců – velmi špatný, ve spárách dřevěné klíny

Zvětralé zdivo v otvoru 35

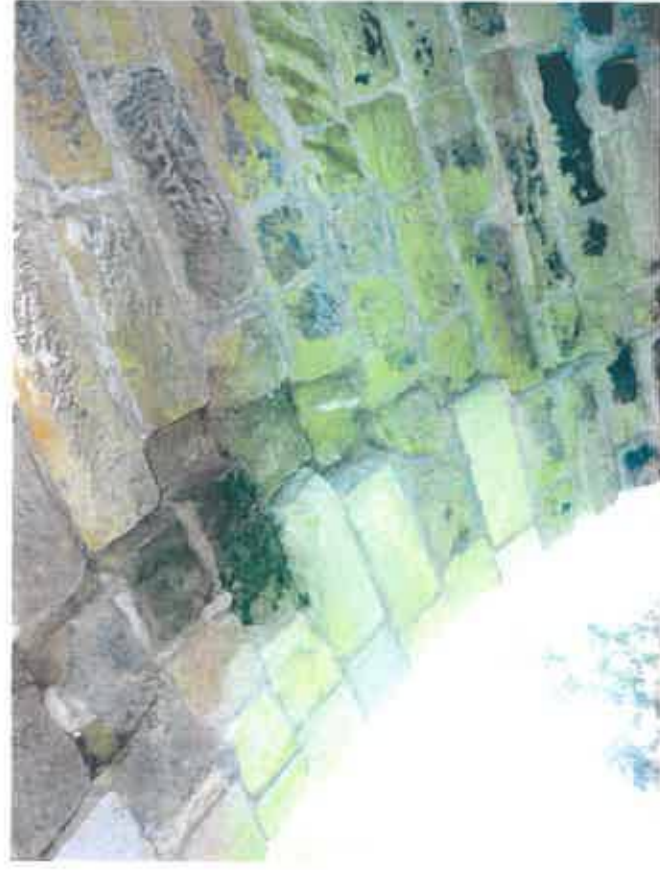
Odtržení 1 řady pískovců v otvoru č. 34

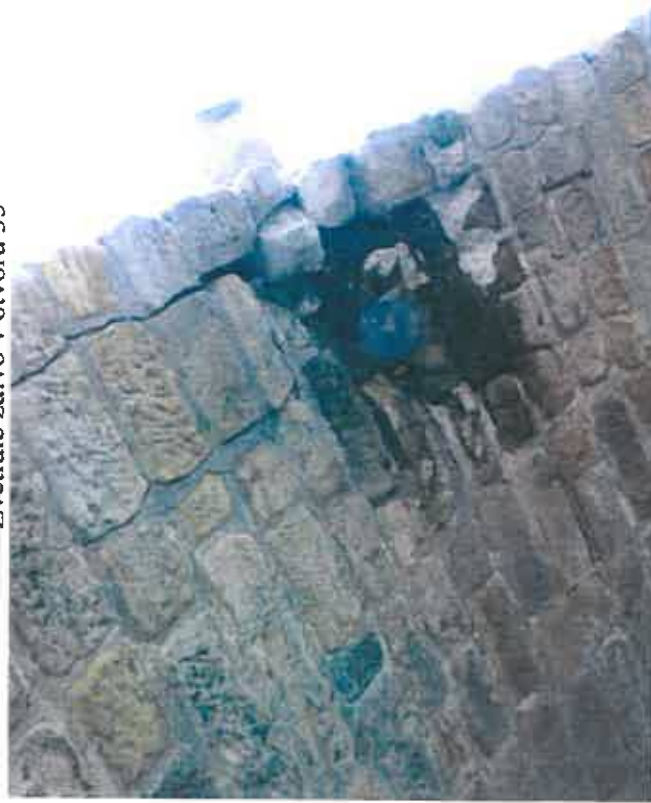
Rozpad kamenů u klenáku

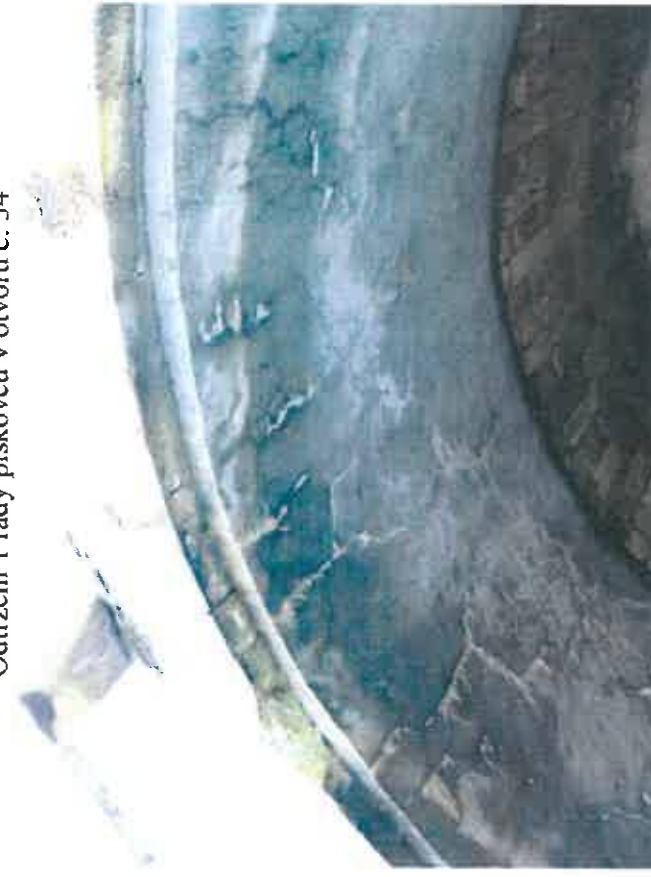
Průsaky z betonové opravy pískovců

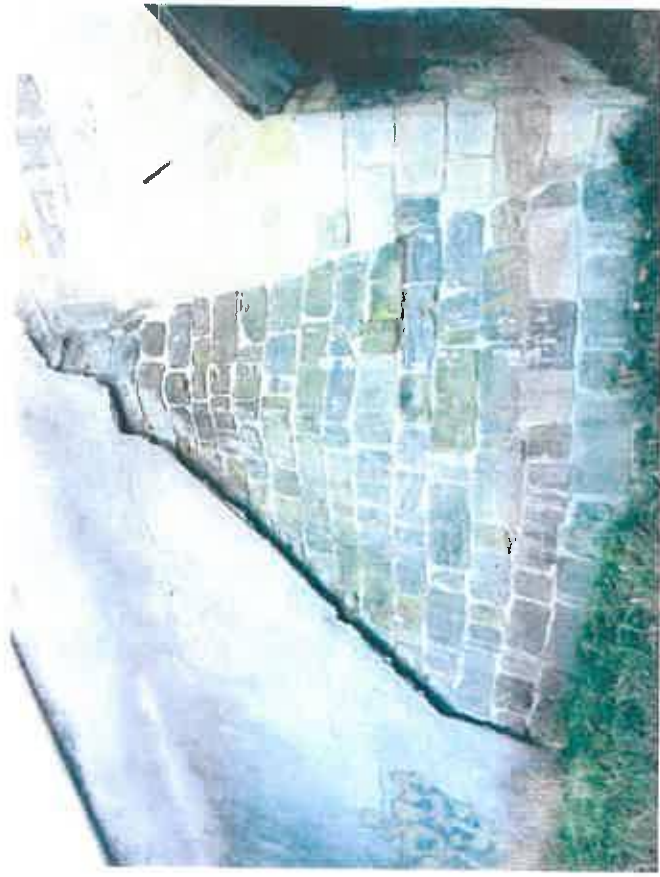
- 2.3 Křídla Odpadá omítka křídla opěry OP1, svislá trhlina v napojení na

opěru. Vyvalená navazující zídka vpravo, trhliny v omítce navazujících opěrných zdích. U opěry 41 obnažená kari síť, koroze, odfouklý torkret, obnažená korodující kari síť na hraně, pod kamennou deskou zídky rozpad stříkaného betonu v délce cca 1,50m. omítka stěny odpadá, síť trhlín v omítce U opěry OP41 vlevo odtržený, odfouklý stříkaný beton stěny křídla, trhlina po celé výšce křídla. V předmostí opadaná omítka torkretu

Kamenné křídlo u opěry 1

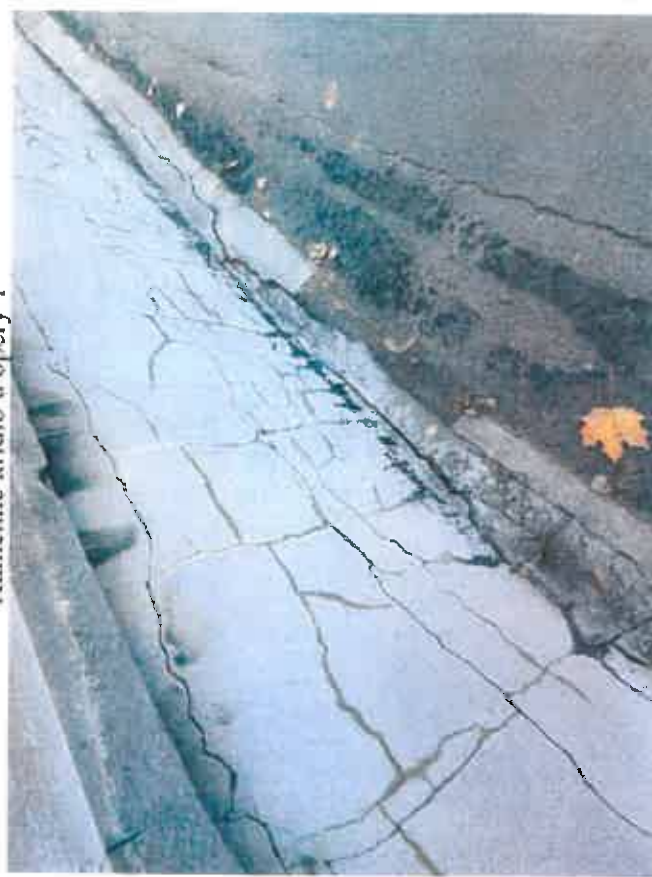
8.1 Zábradlí Téměř celé zábradlí narušené sítě trhlín, nad odrazným proužkem vodorovná trhlinka, olámané a rozpadlé kamenné desky, omítka odpadá, za opěrou OP41 navazující parapetní zídka rozpadlá

Sít' trhlin v parapetní zídce

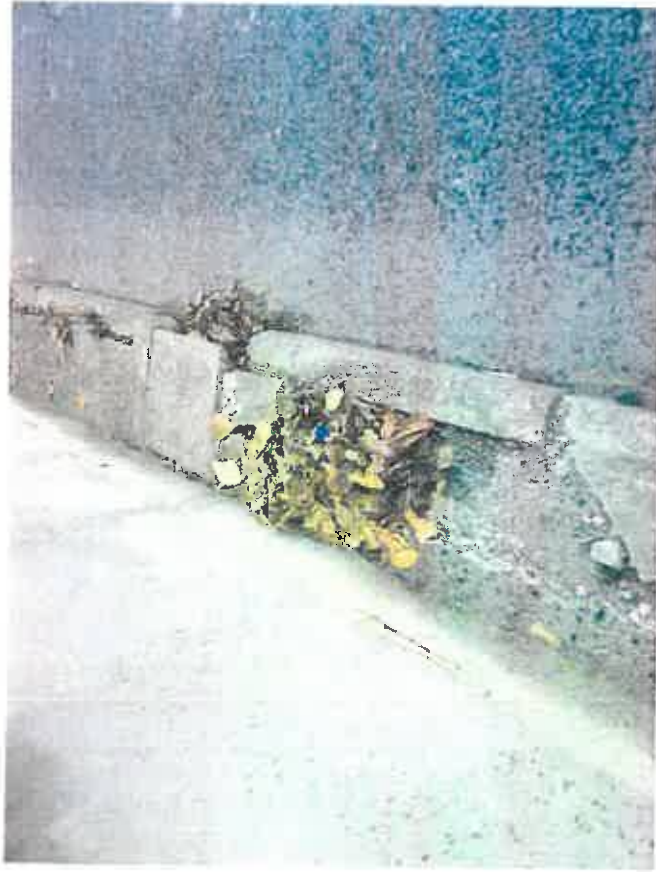
5.1 Vozovka Po celé délce komunikace podél obrubníků nečistoty, vrostlá vegetace, plošné sítě příčných a podélných trhlín. U opěry OP1 příčná trhlinka ve vozovce, zhruba uprostřed délky další sítě trhlín. Nad opěrou OP41 a na konci parapetu příčná trhlinka ve vozovce. Na několika místech chybí obrubníky, jsou vyložené nebo pokleslé. Mezi obrubníky uchycené trsy travin

Rozlamané obruby v krajnici komunikace

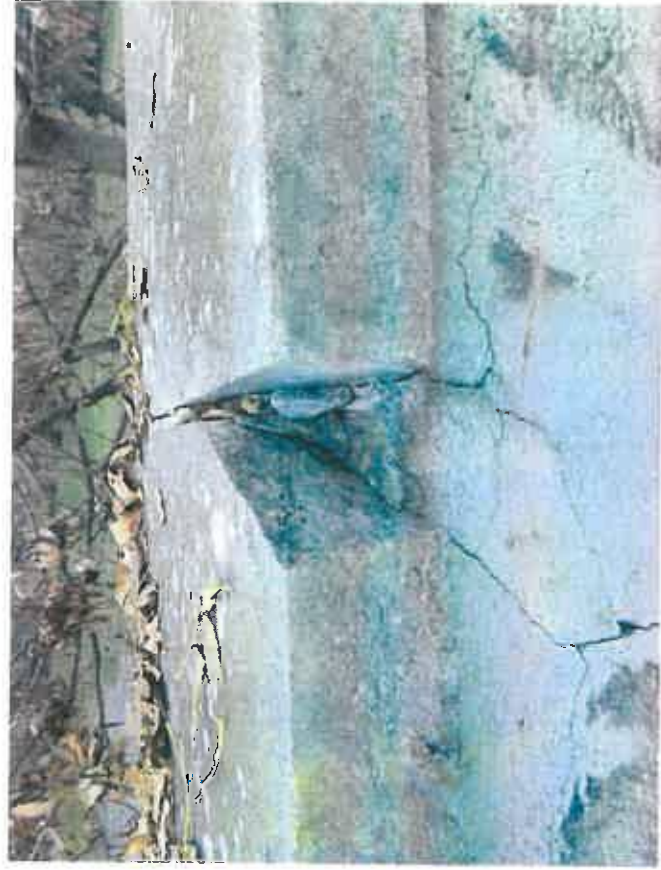
Vyštrpělé zhlaví z parapetní zídky

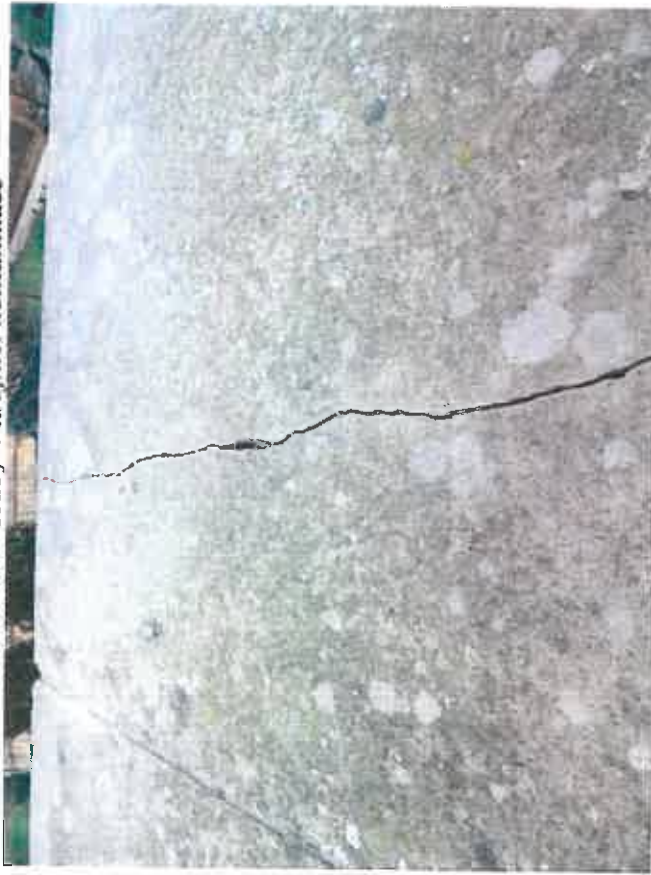
Prasklé betonové desky na parapetních zdi

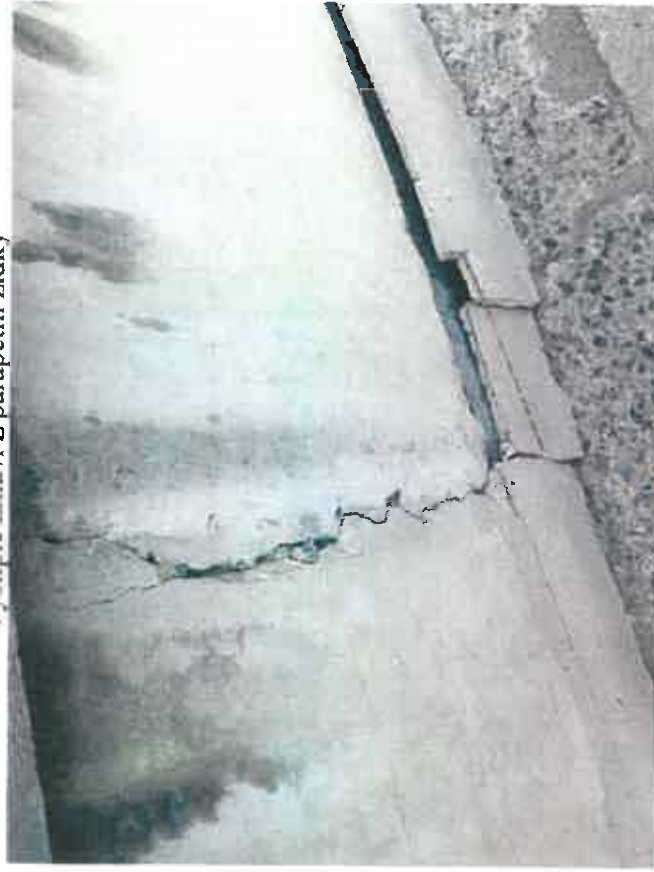
Zatékání a rozpad zidek
