Žádost o poskytnutí účelového investičního příspěvku zřizovatele na realizaci investičního záměru „Sanace a odvětrávání obvodové stěny - budova v ul. Javorová čp. 102“

# Znalecký posudek

ZU-FAST\_250/2022

## POSOUZENÍ VLHKÉHO ZDIVA OBVODOVÉ STĚNY NA BUDOVĚ Č. P. 102 V MEZIBOŘÍ, JAVOROVÁ UL.

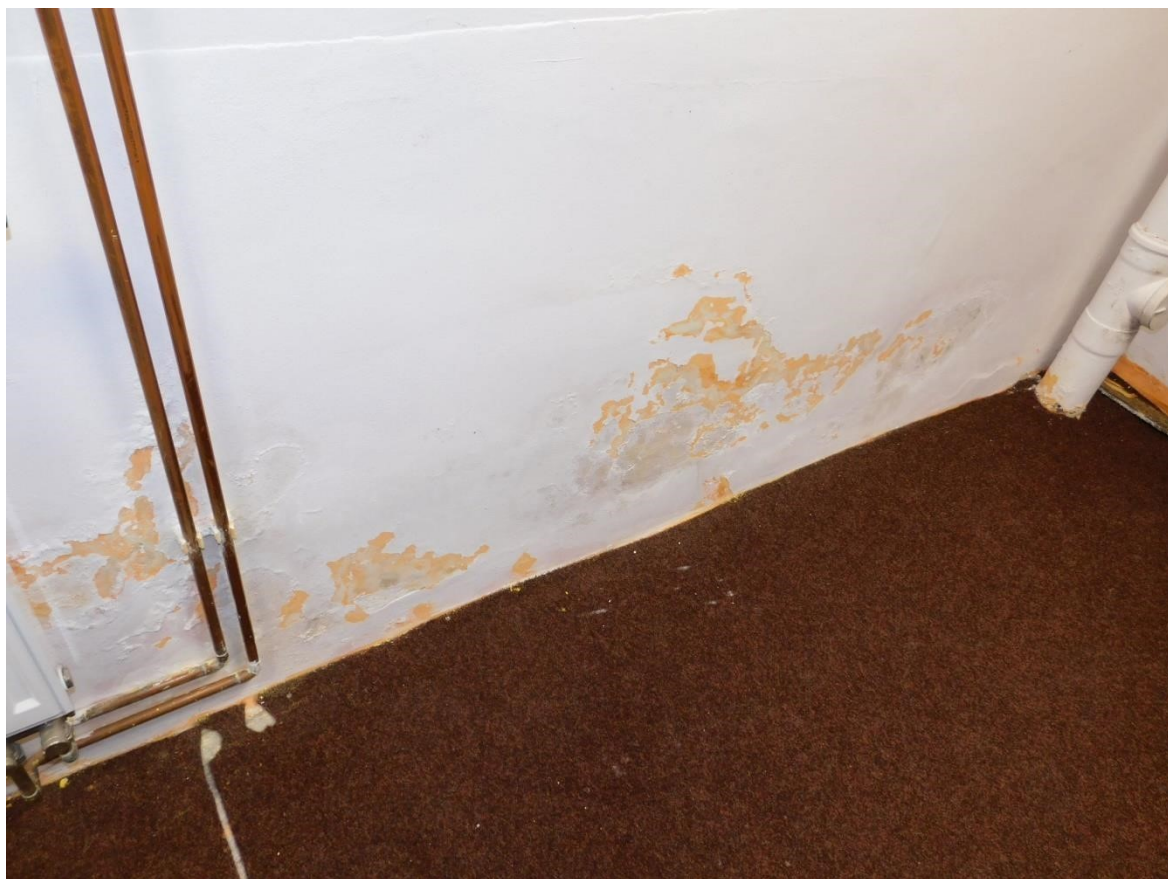
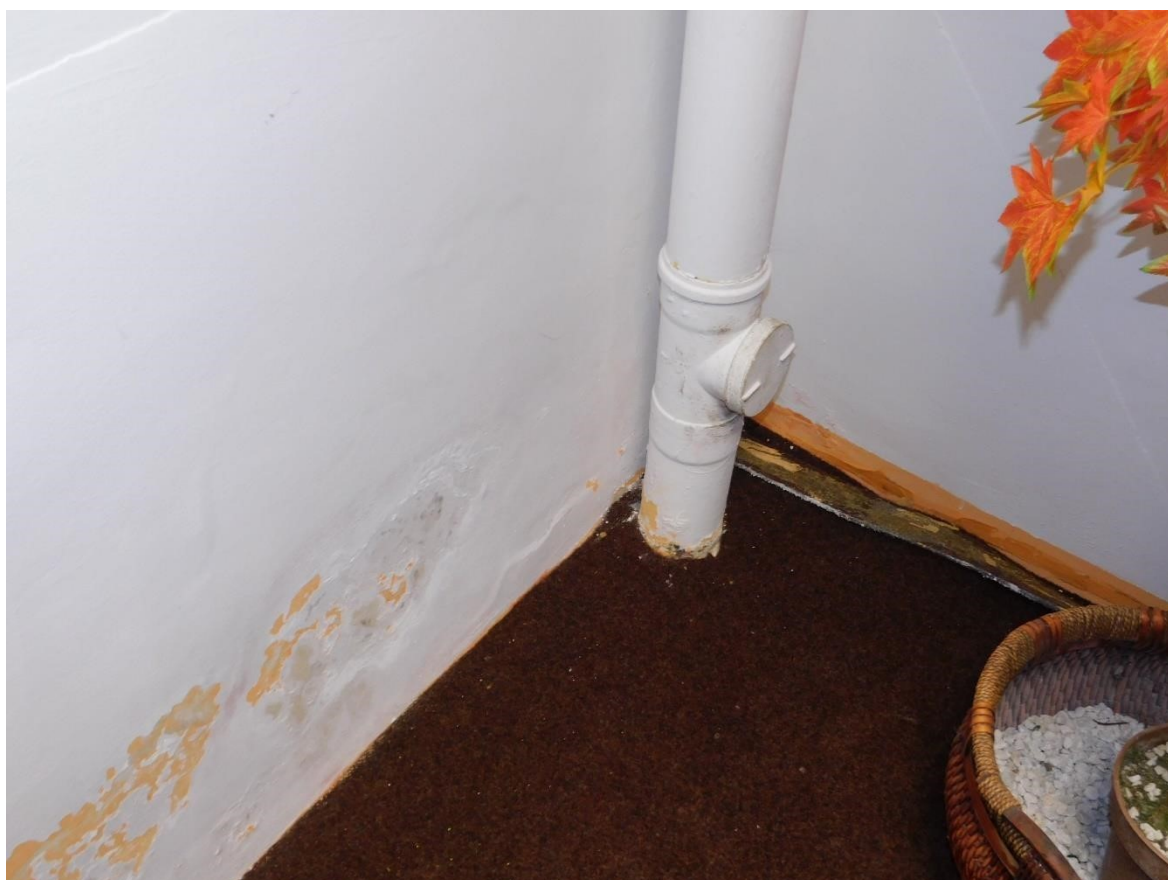
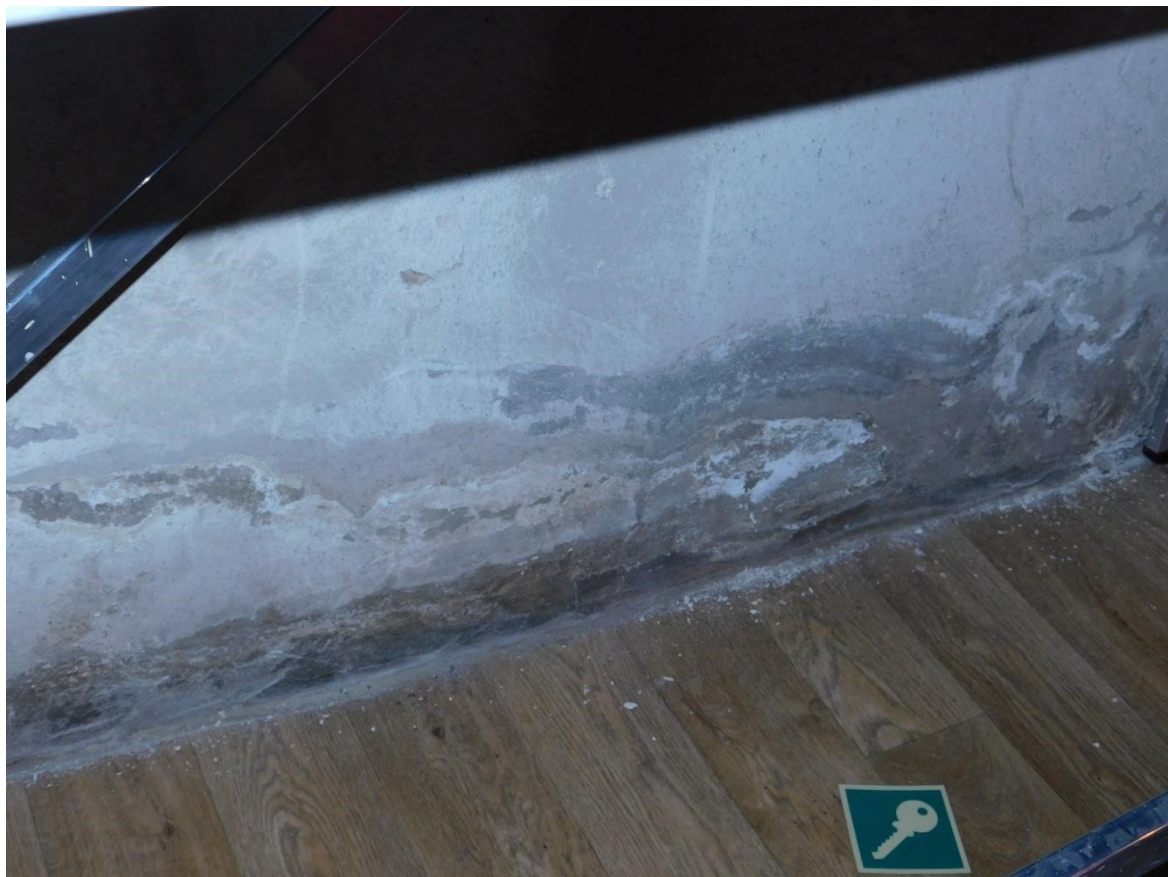
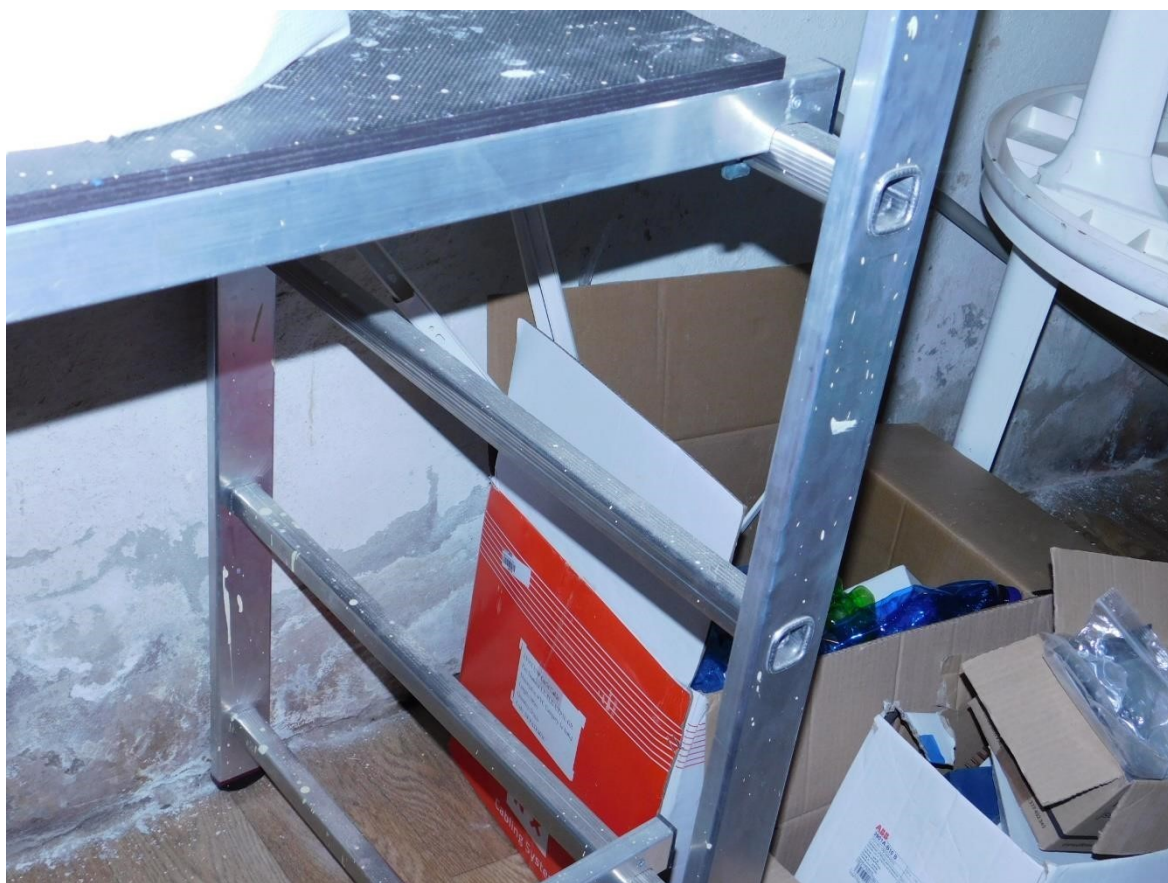
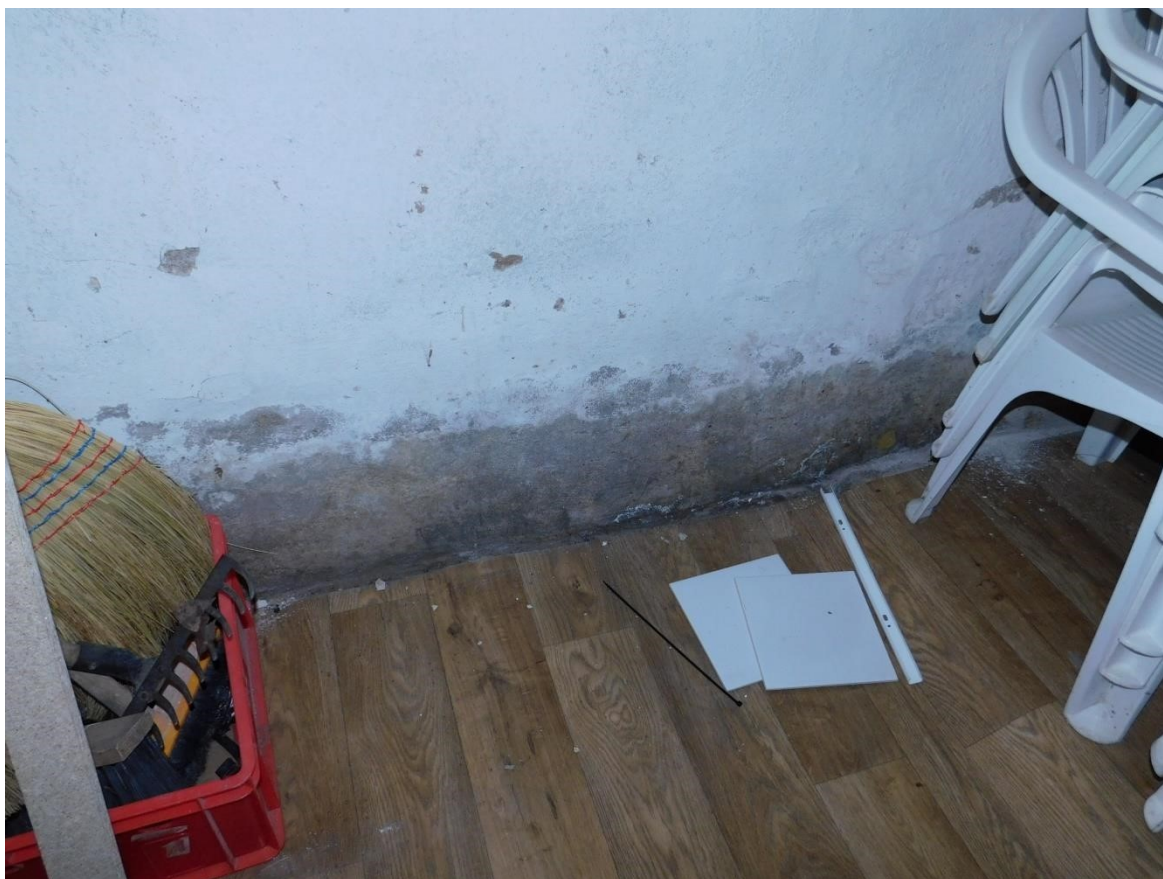
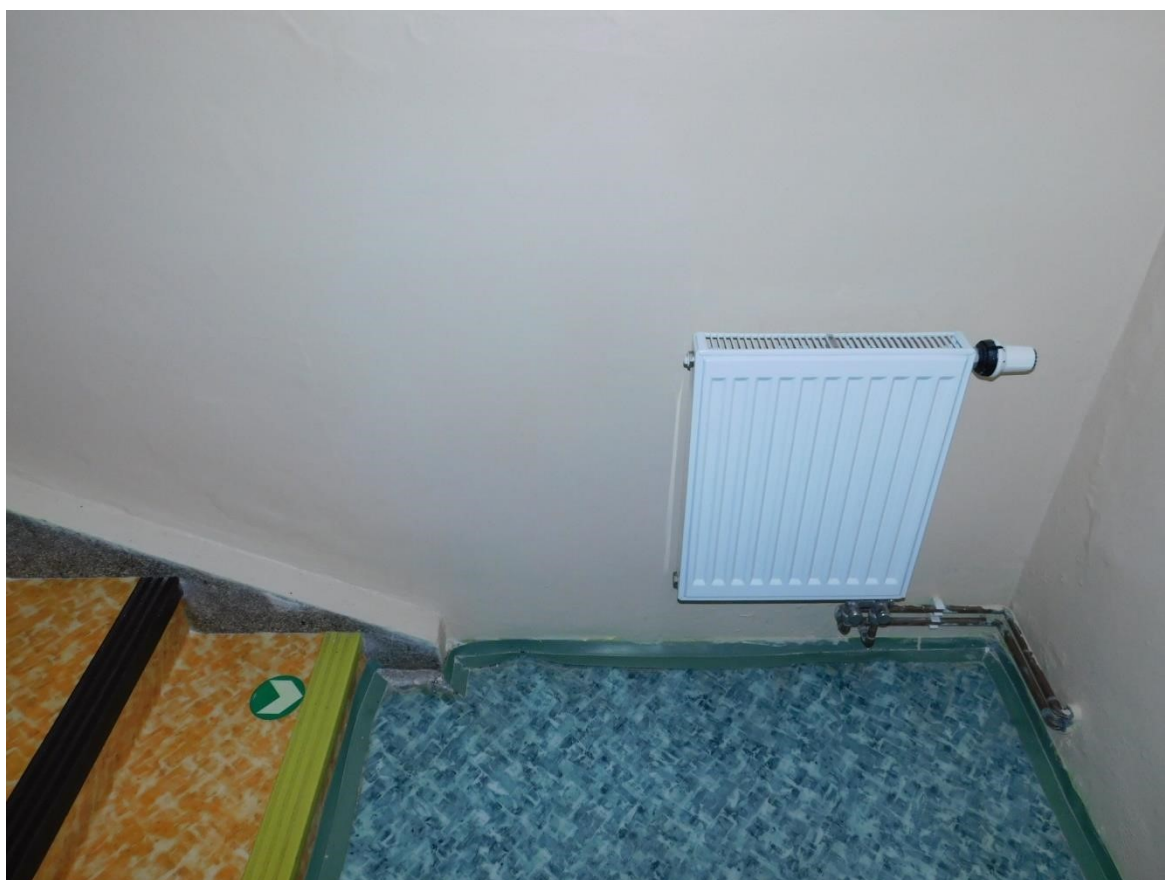
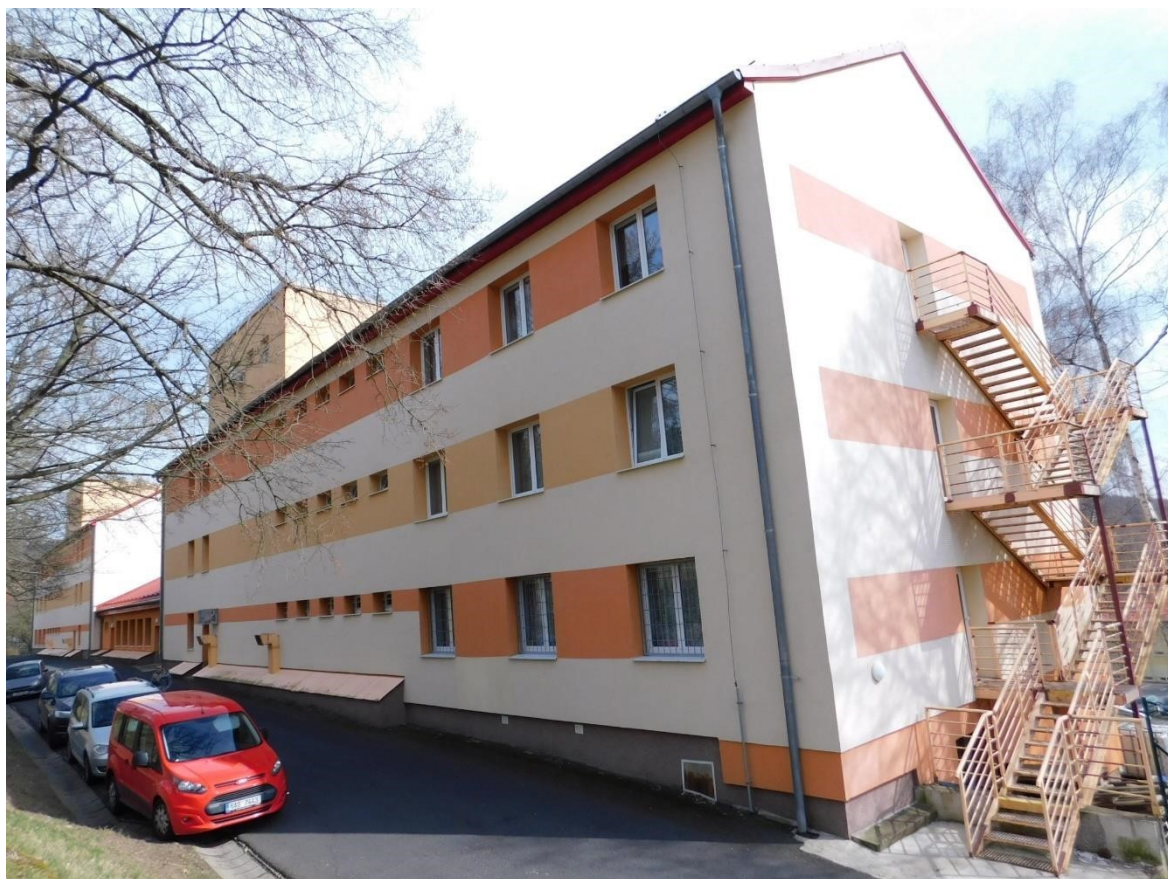
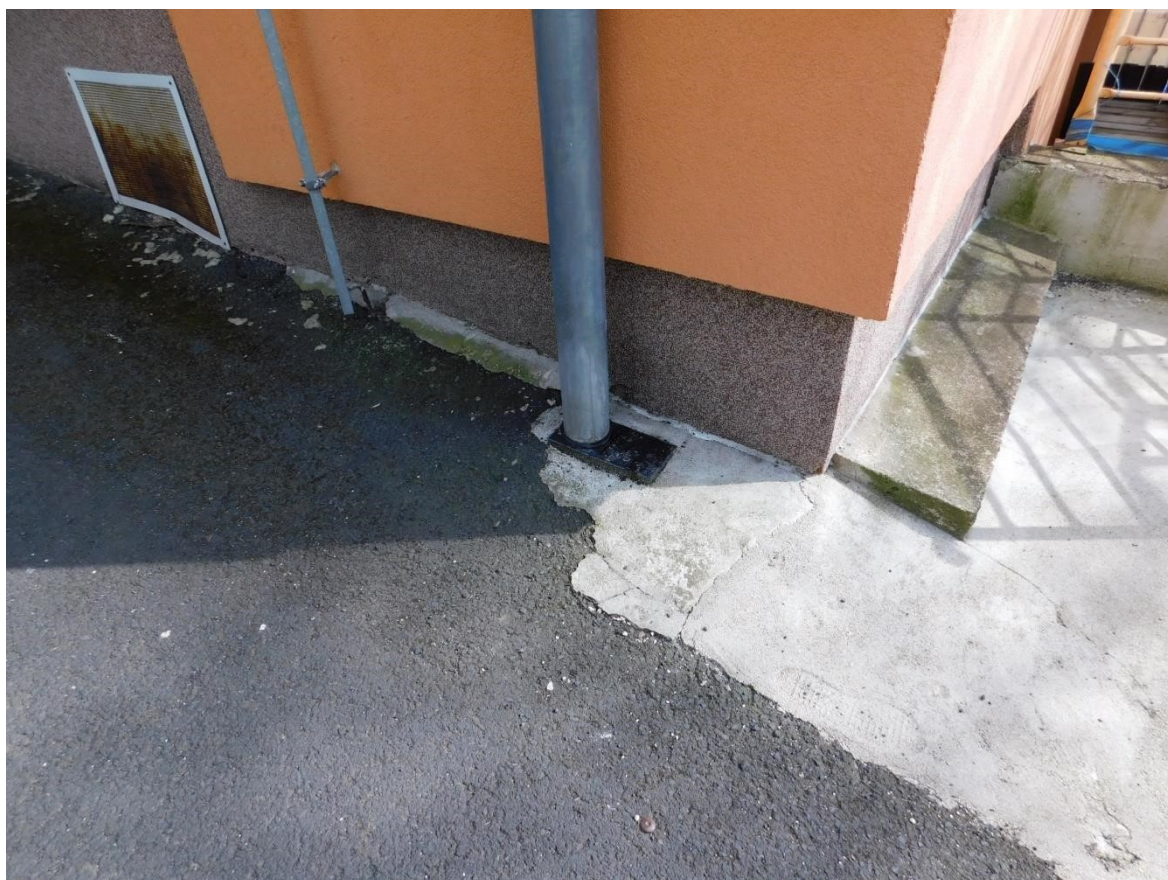
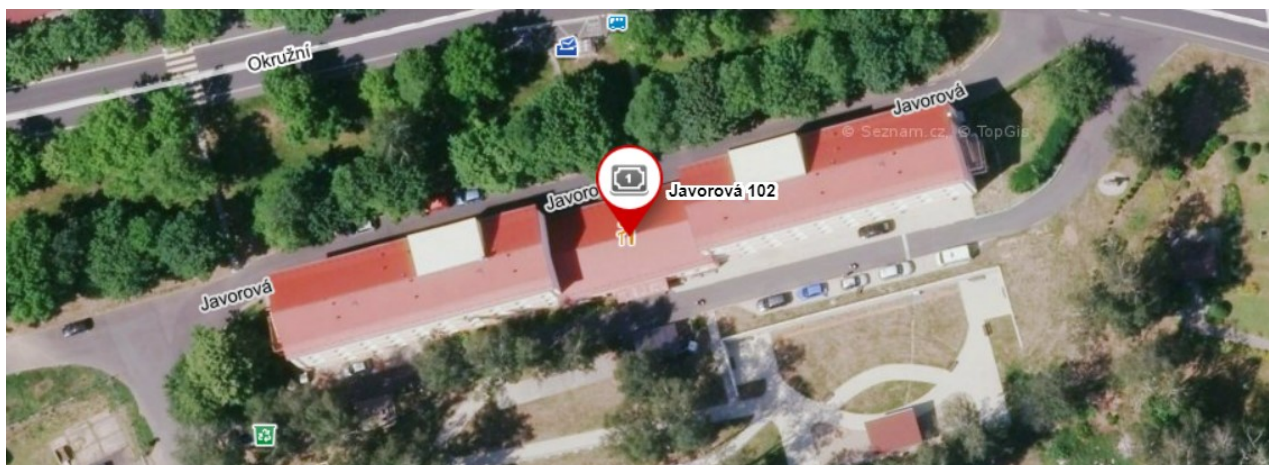
**s) Fotodokumentace:**

V 1. nadzemním podlaží bylo provedeno měření vlhkosti stěn elektrickým kapacitním vlhkoměrem BD-2 a byla zde naměřena vysoká a velmi vysoká vlhkost zdiva, což znemožňuje jejich užívání a je v rozporu s ustanovením § 10, odst. 1, písmene h) Vyhlášky č. 268/2009 Sb. o technických požadavcích na stavby. Z důvodu vysoké a velmi vysoké vlhkosti zdiva zde vzniká riziko růstu plísní. Vyšší koncentrace plísní a delší doba expozice vedou k patologickým stavům lidského organismu (např. alergická onemocnění, mykózy, atd.). Velmi vysoká vlhkost zdiva může být příčinou také napadení dřevěných konstrukcí, resp. Konstrukcí z materiálů na bázi dřeva (dveřní zárubně, nábytek, atd.) některým z biologických dřevokazných škůdců, dřevokaznými houbami, dřevokazným hmyzem, hnilobou či plísněmi.
