Žádost o poskytnutí účelového investičního příspěvku zřizovatele na realizaci investičního záměru „Sanace a odvětrávání obvodové stěny - budova v ul. Javorová čp. 102“

# Znalecký posudek

ZU-FAST\_250/2022

## POSOUZENÍ VLHKÉHO ZDIVA OBVODOVÉ STĚNY NA BUDOVĚ Č. P. 102 V MEZIBOŘÍ, JAVOROVÁ UL.

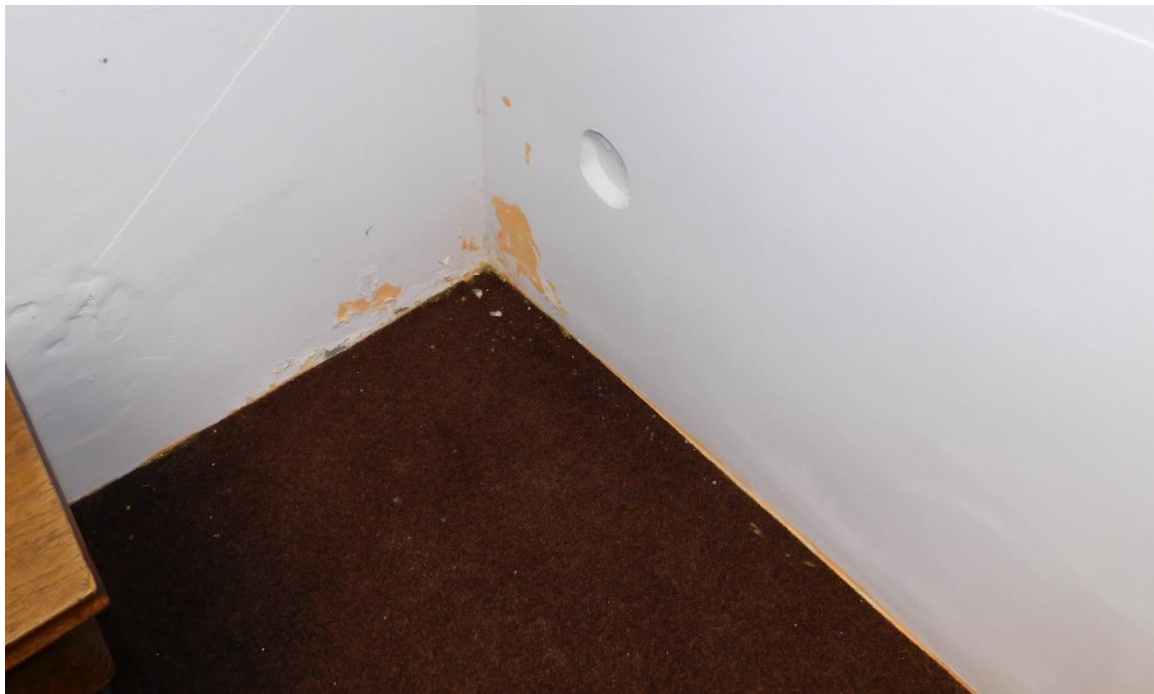
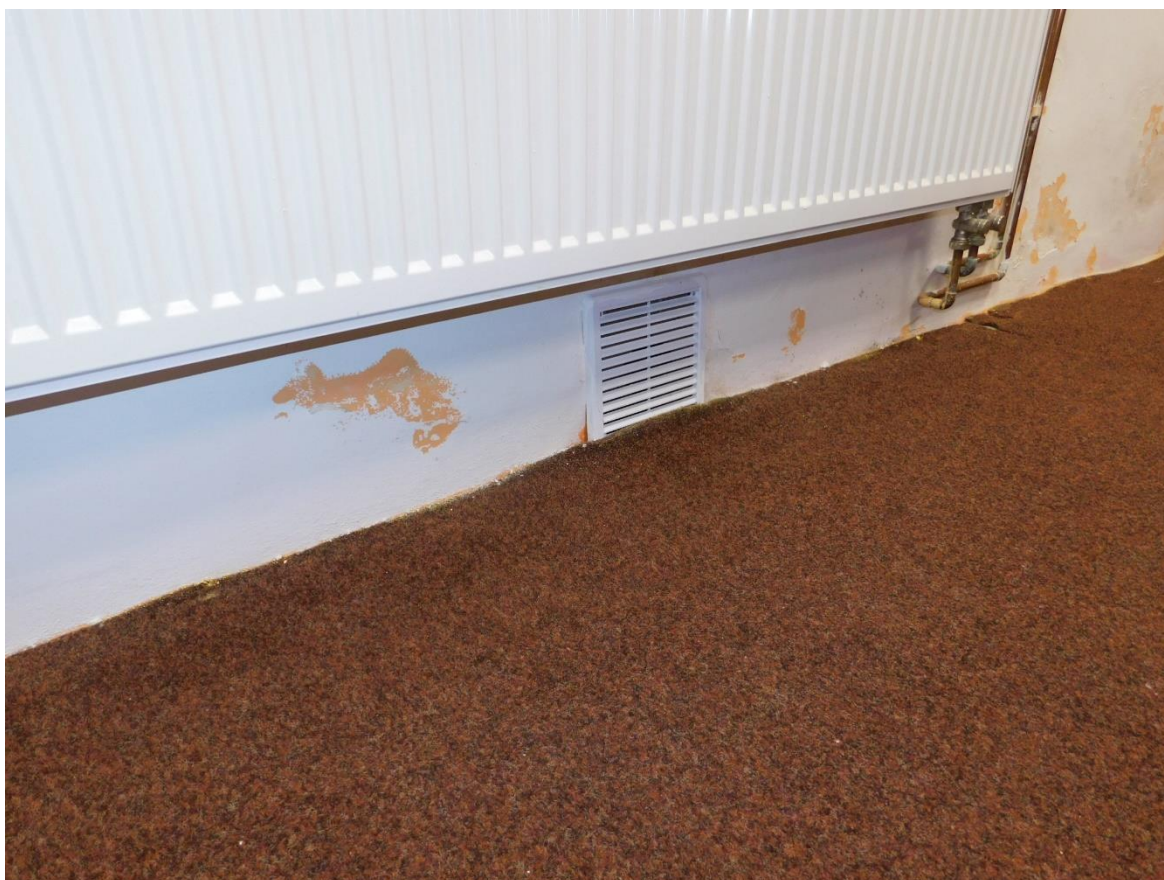
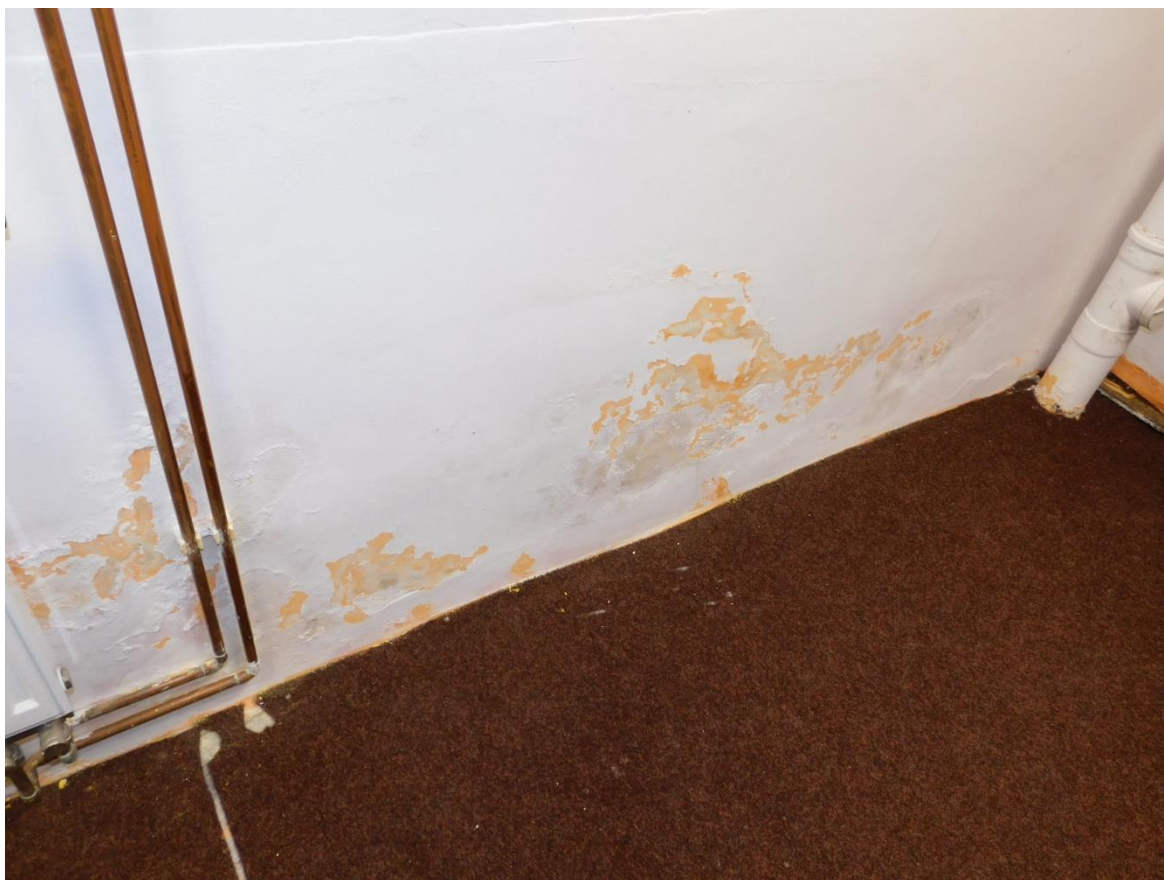
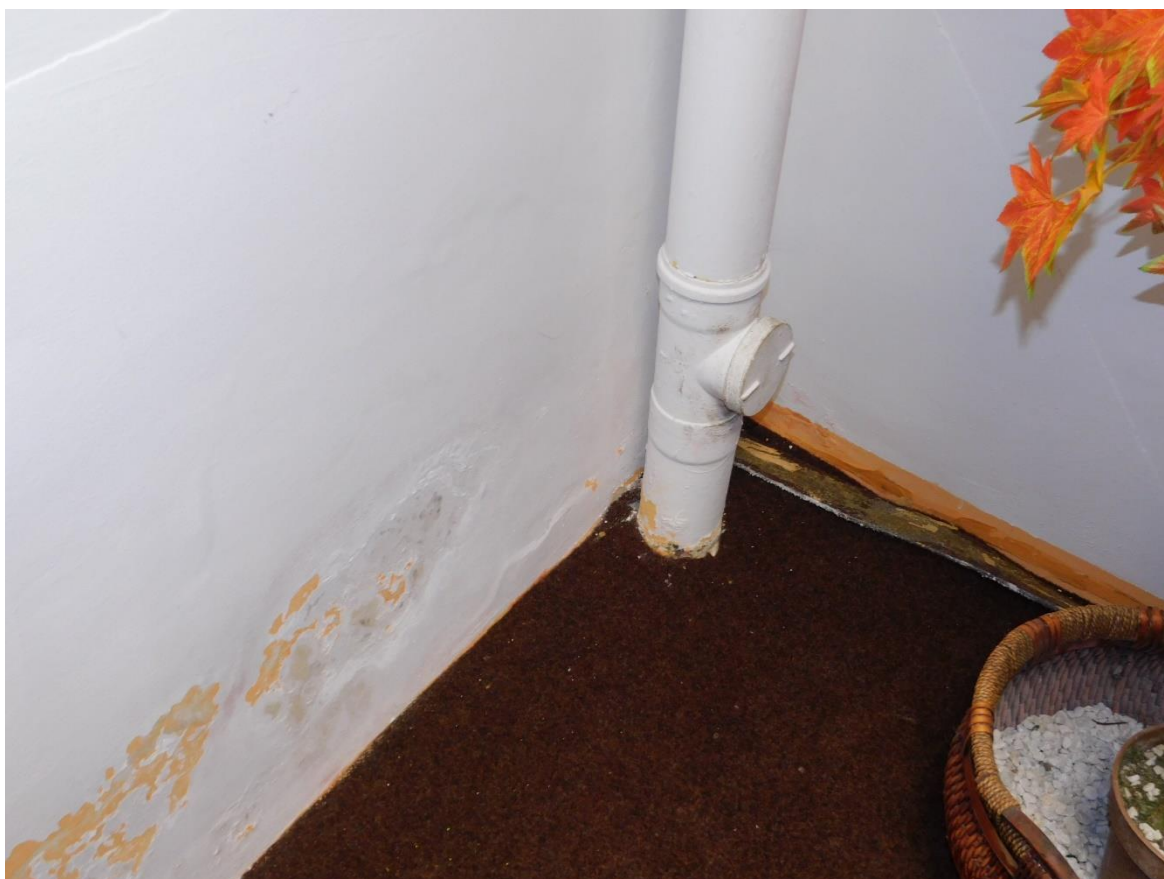
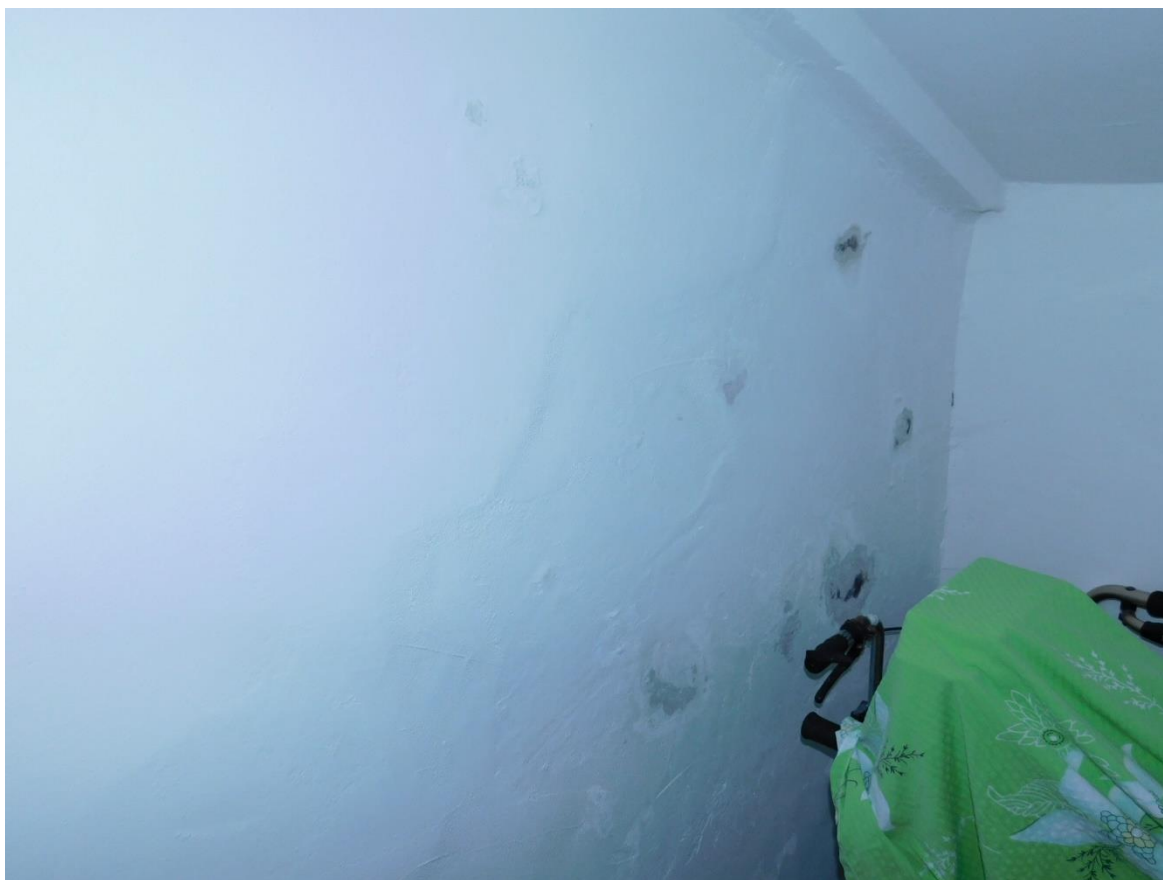
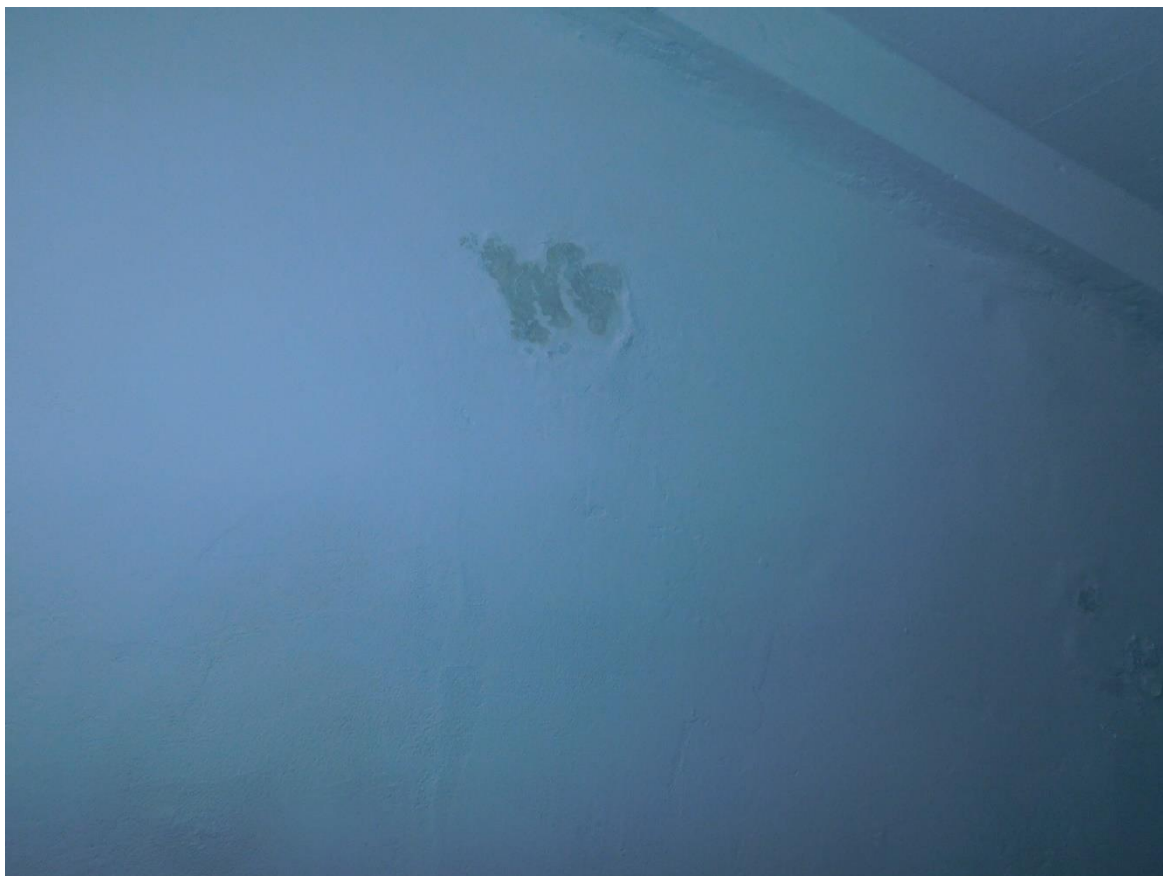
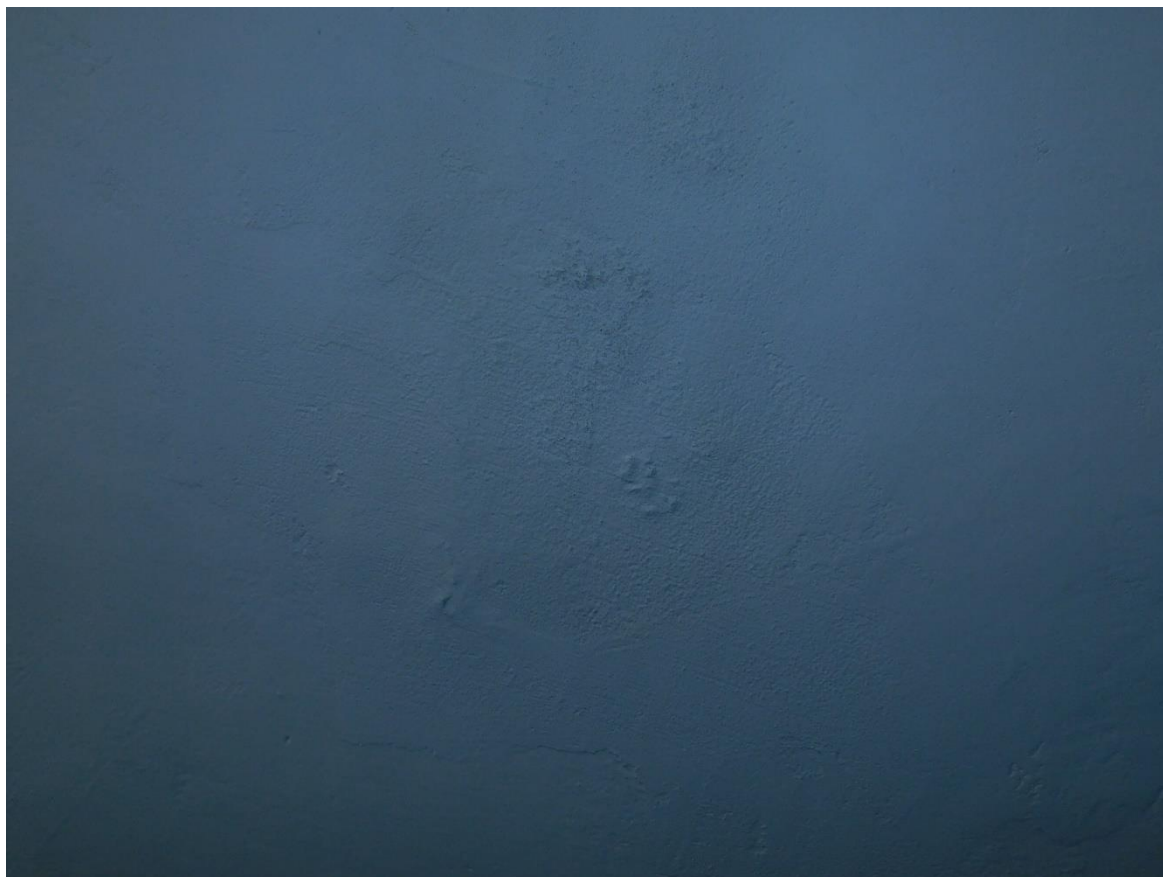
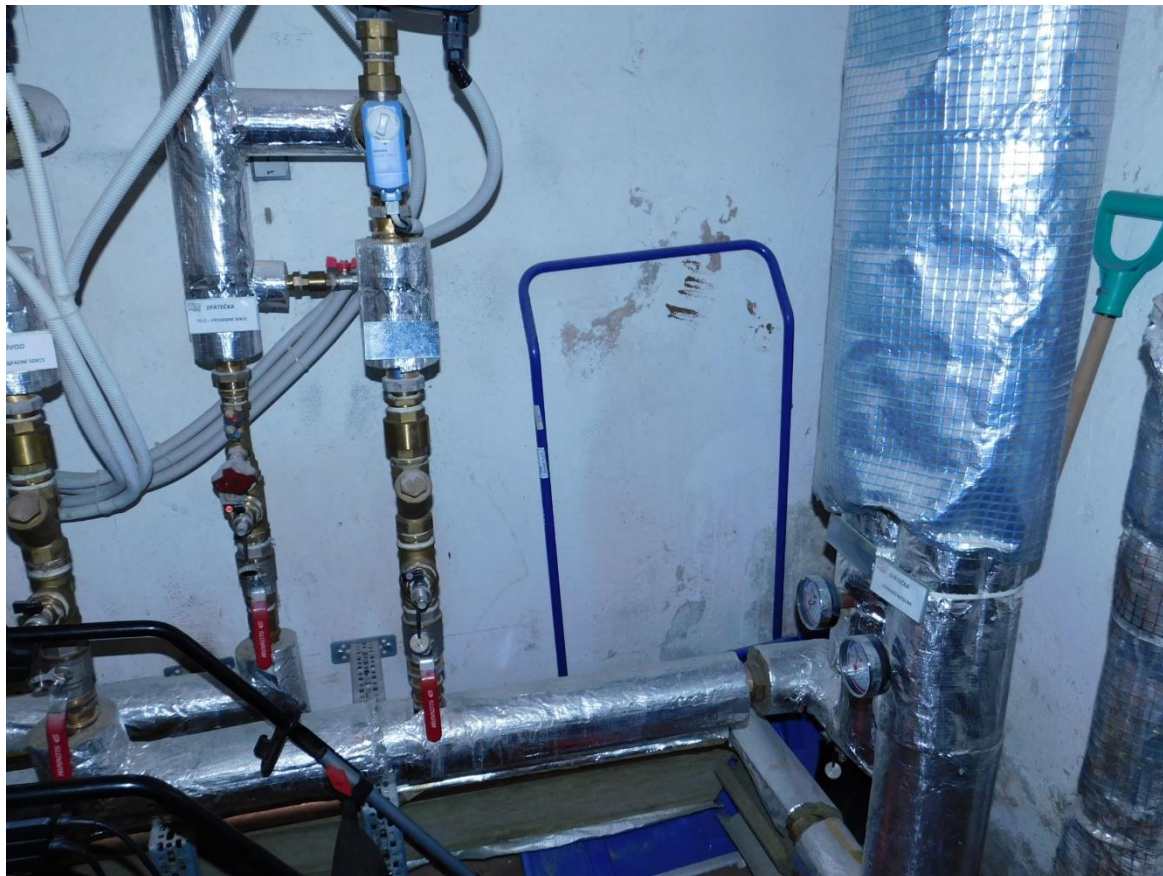
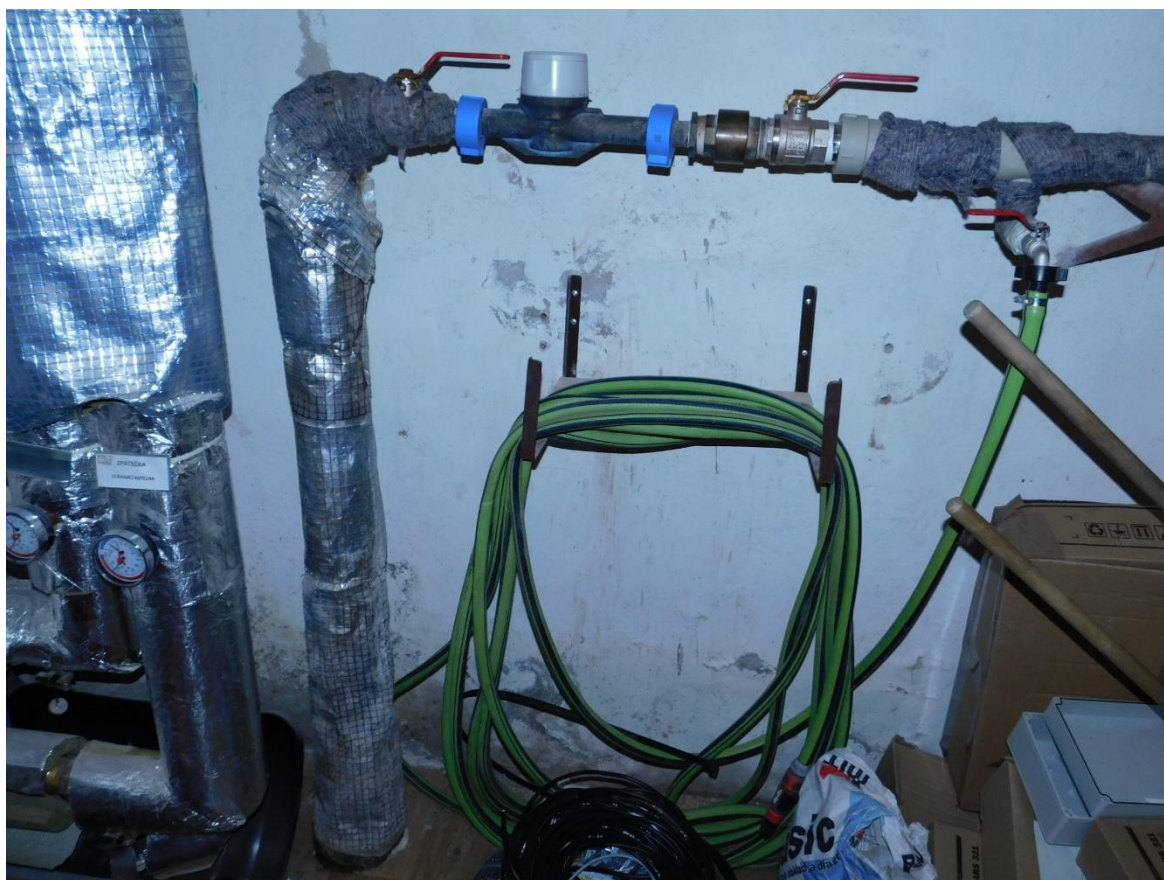
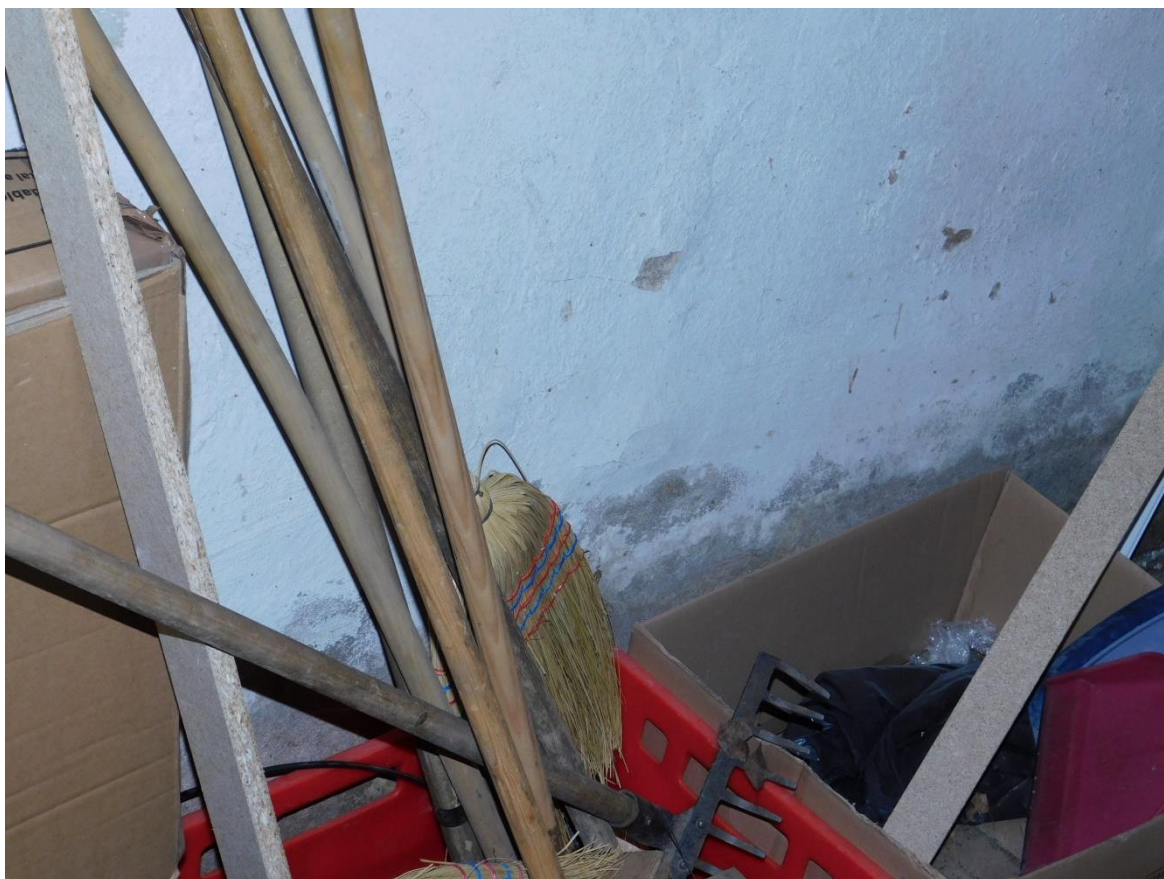
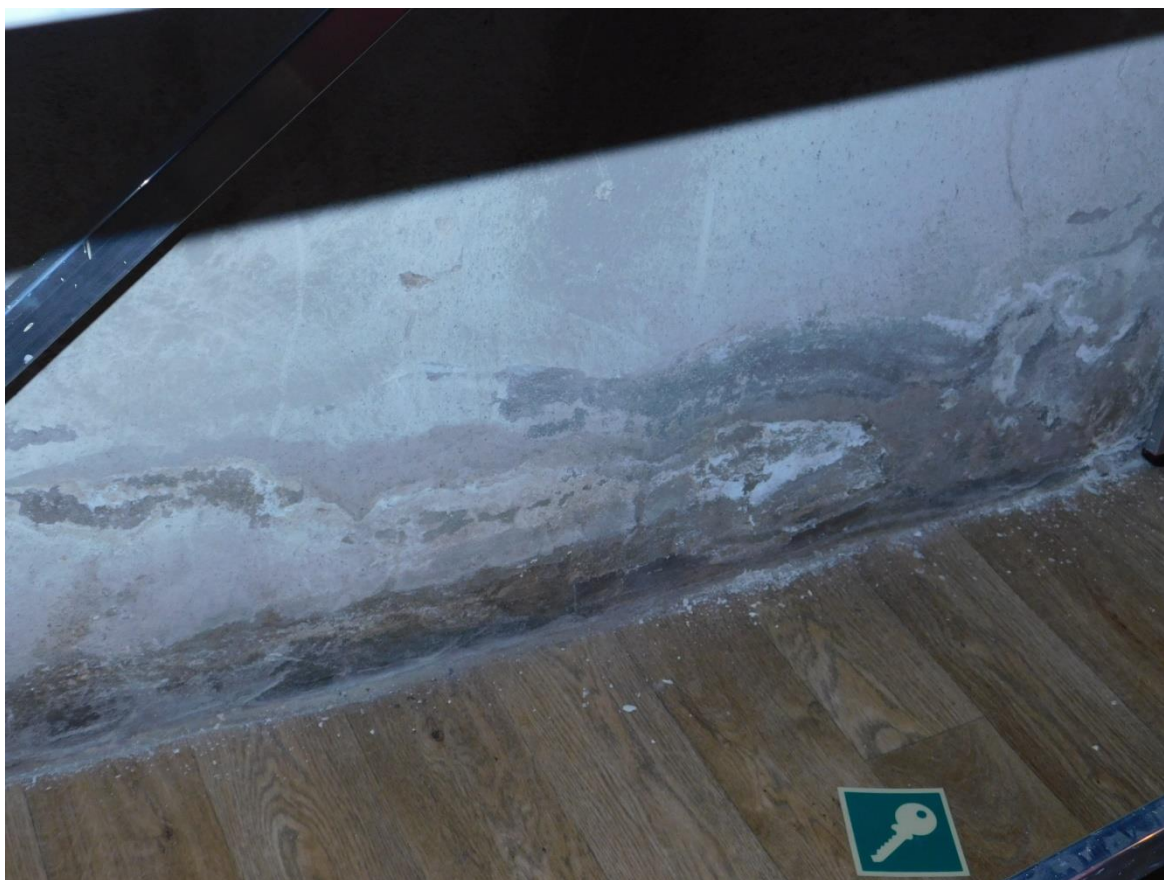
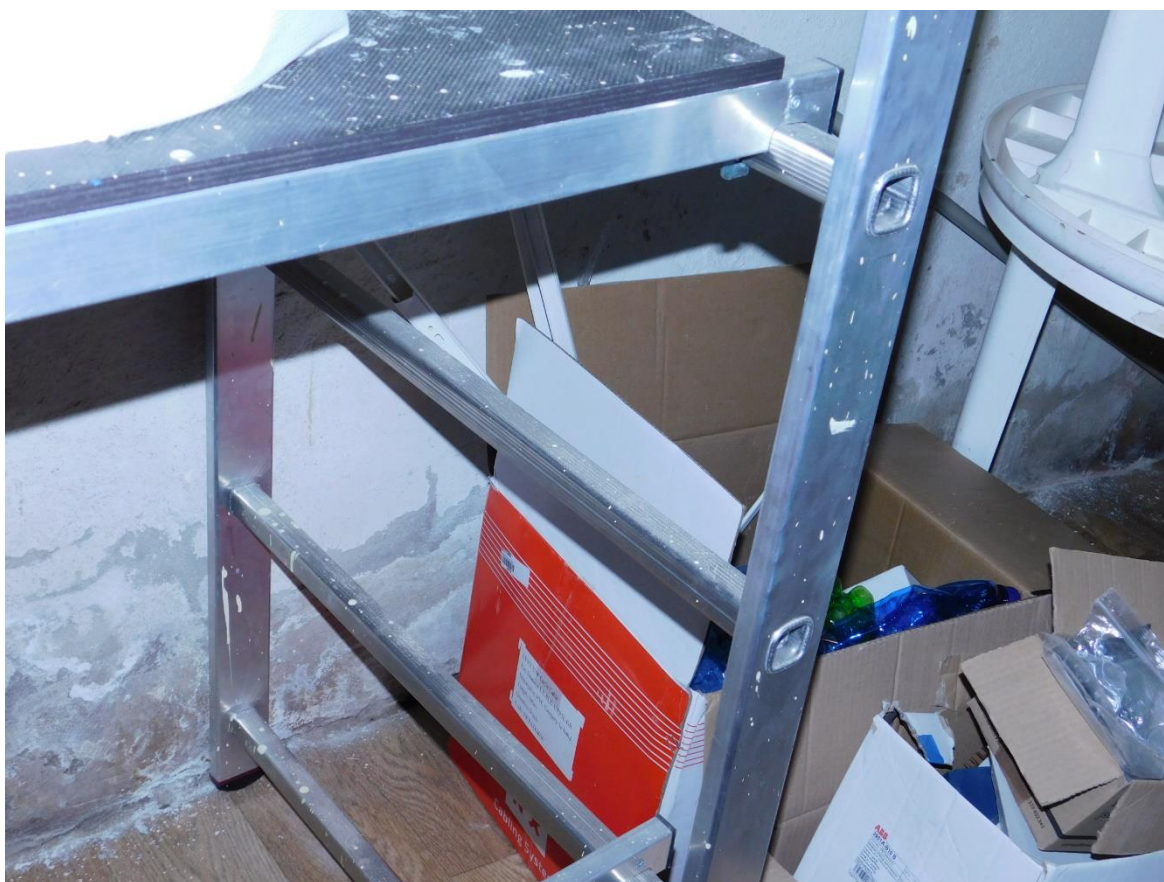
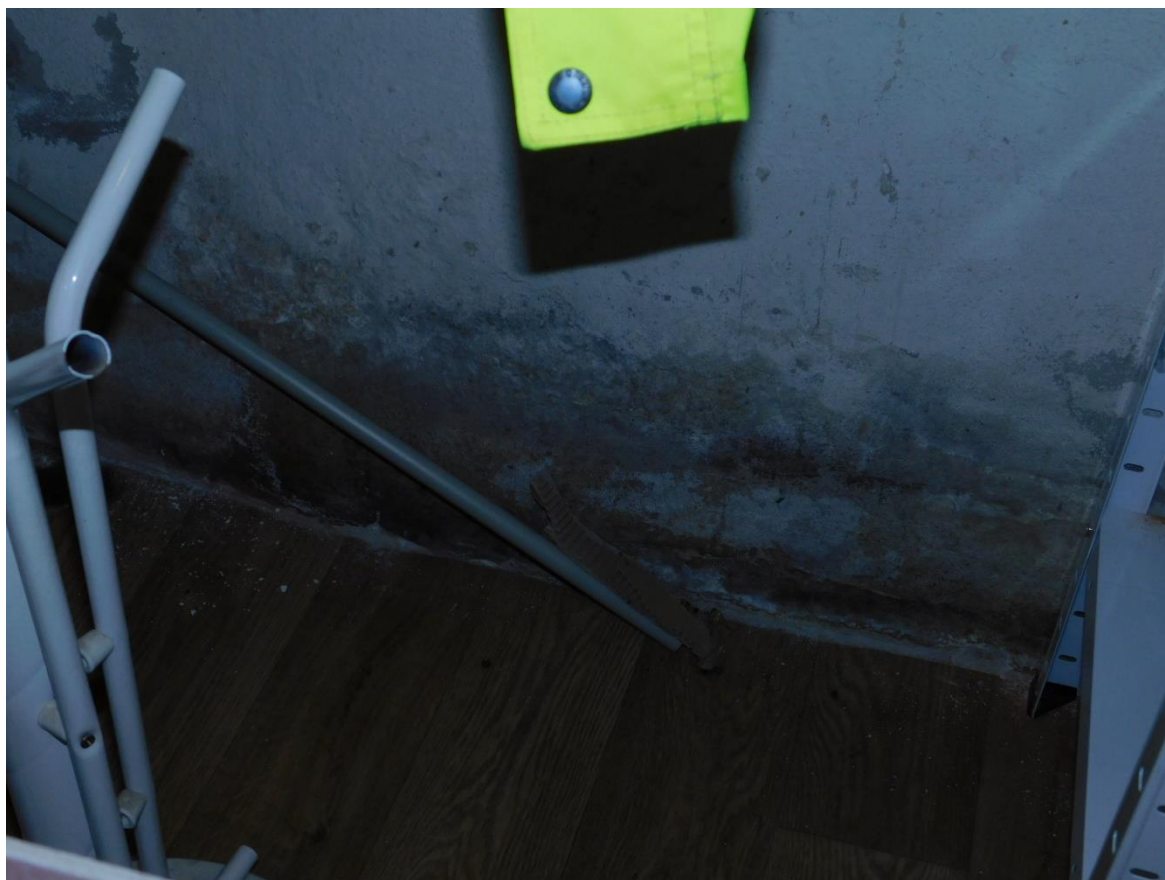
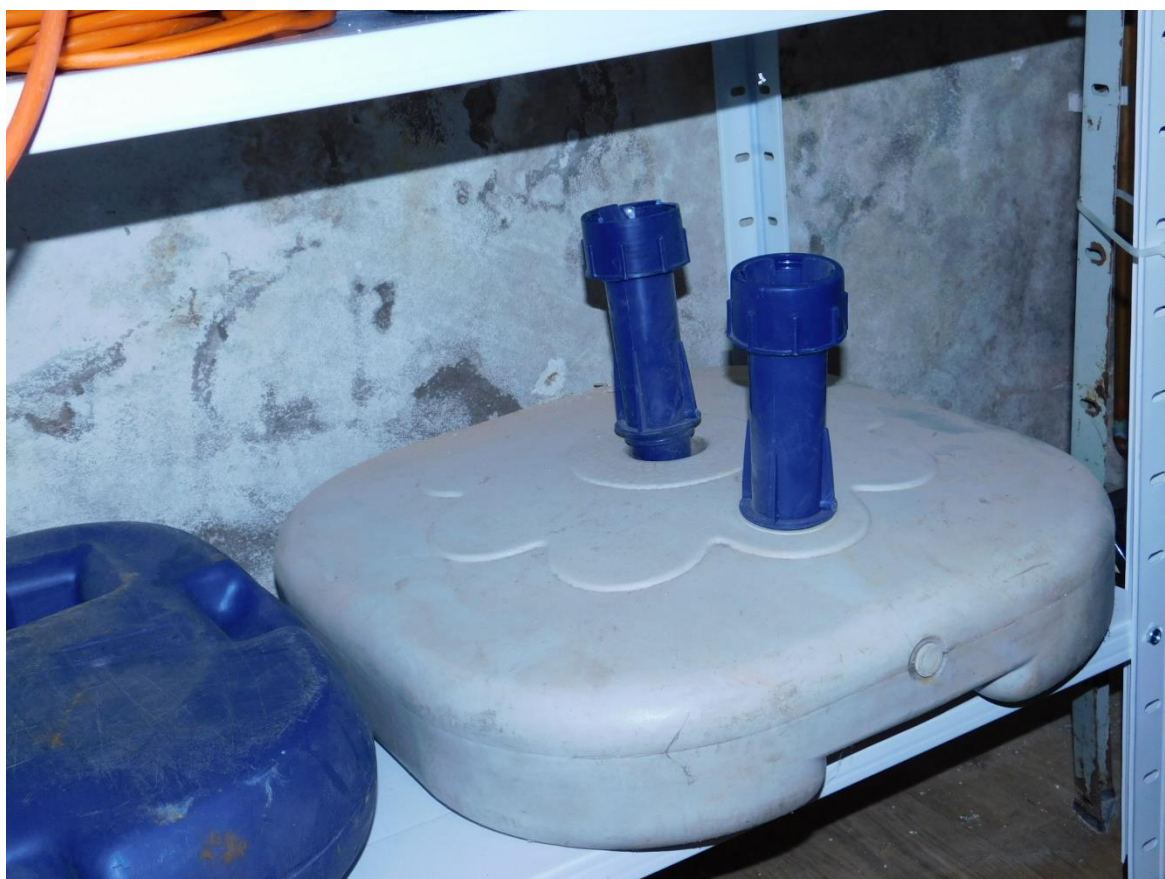
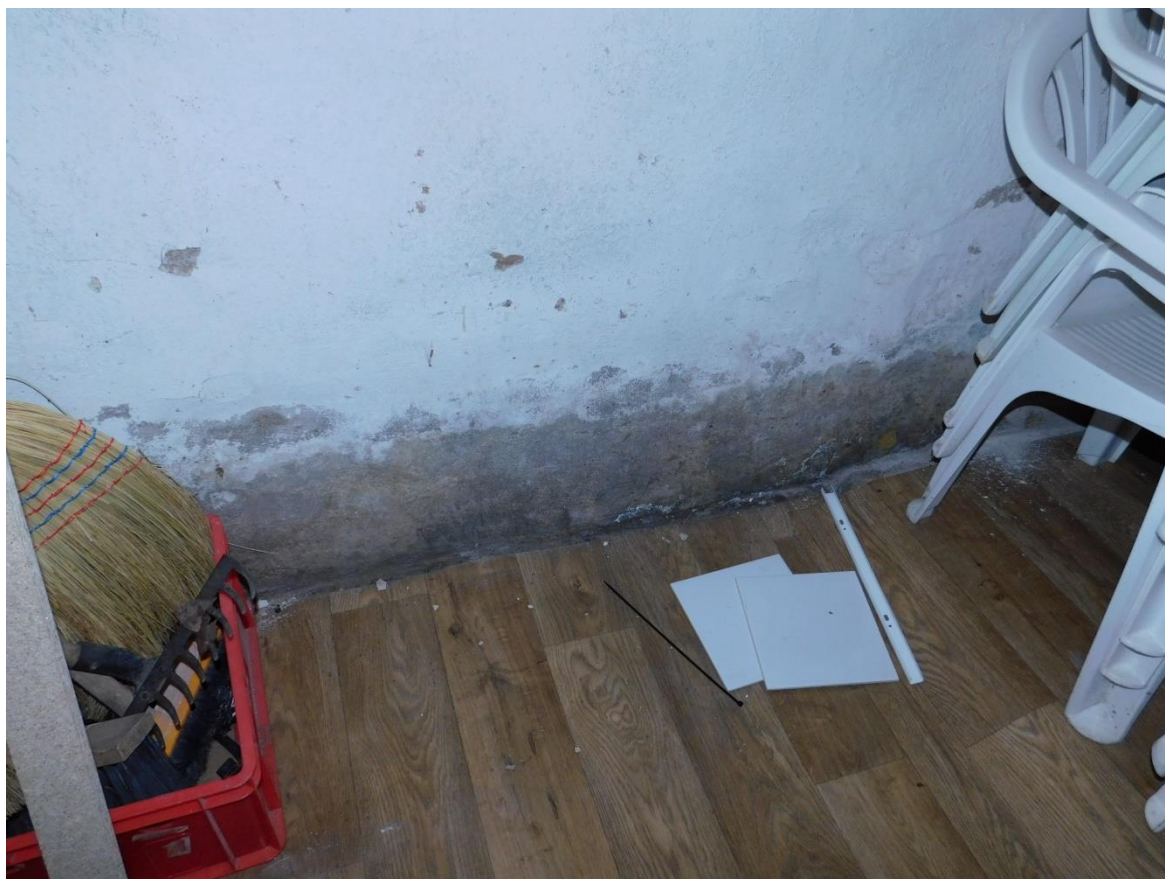
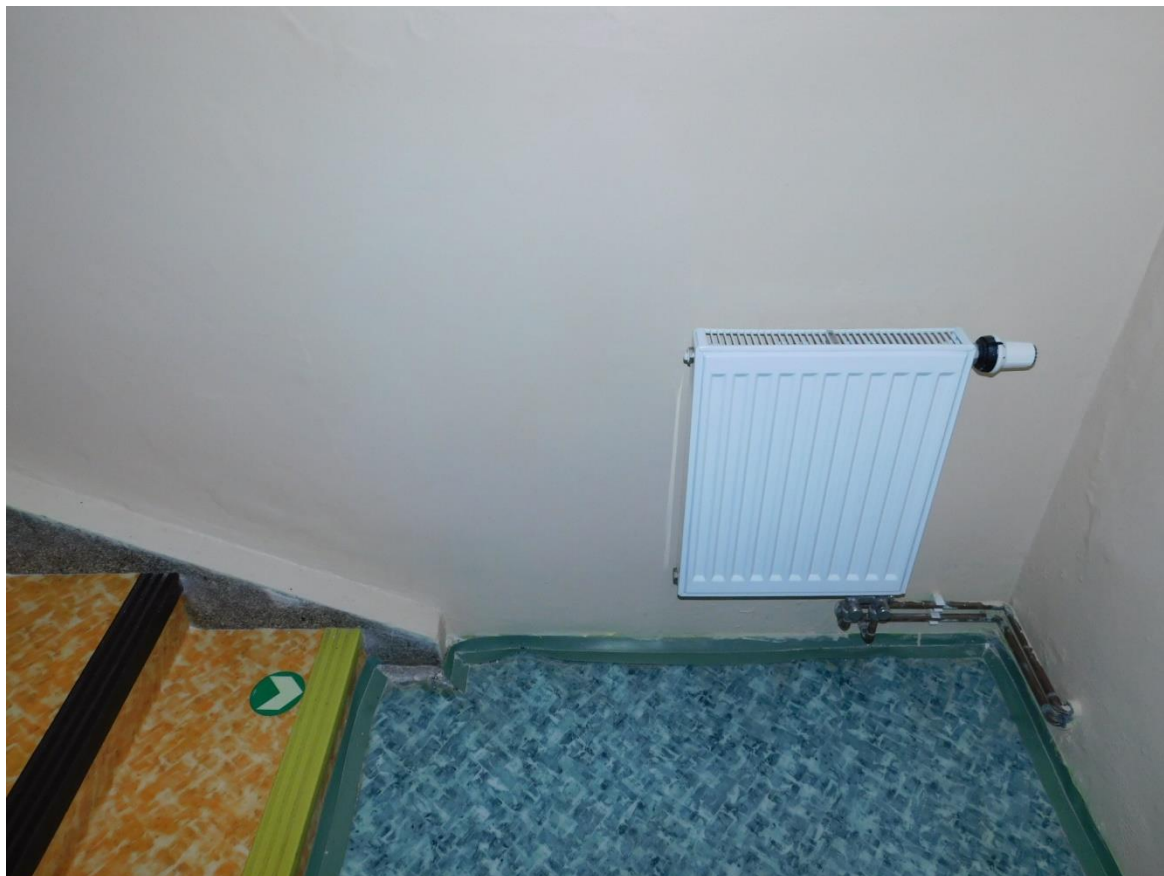
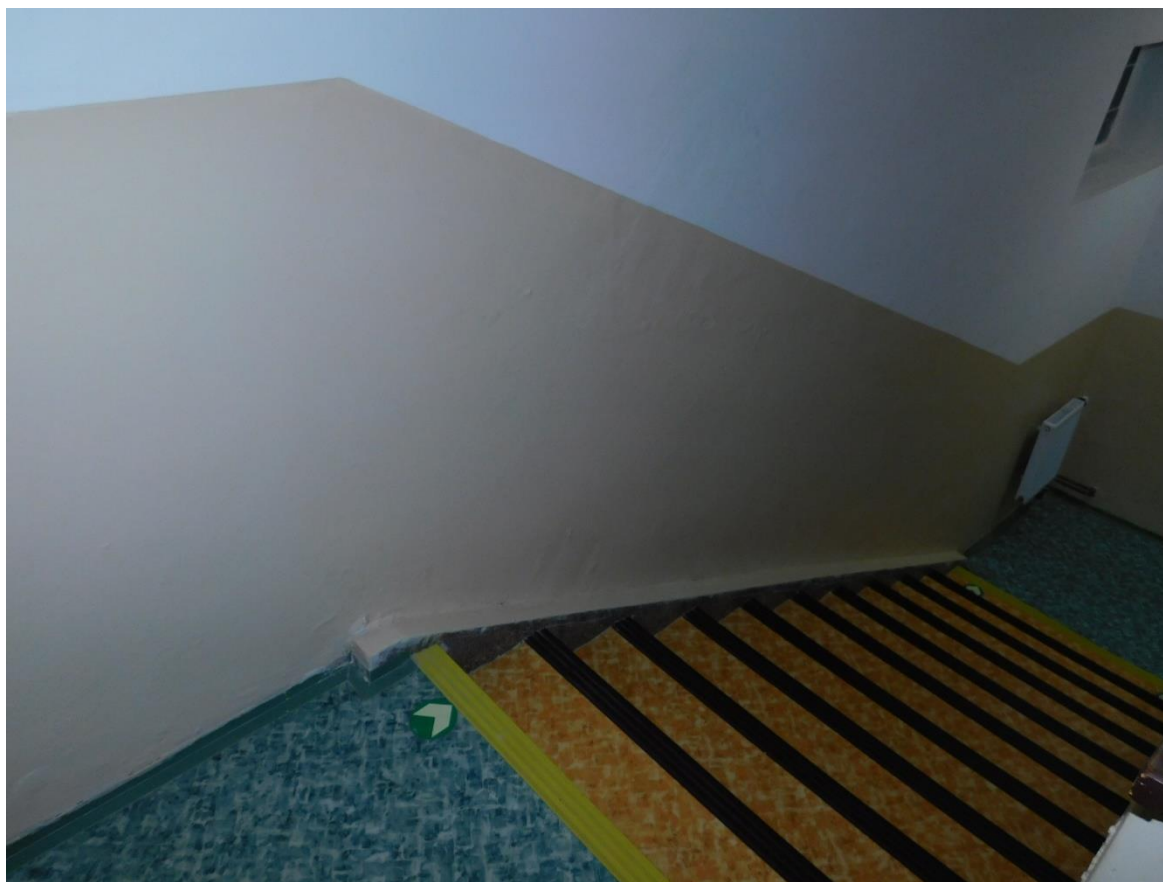
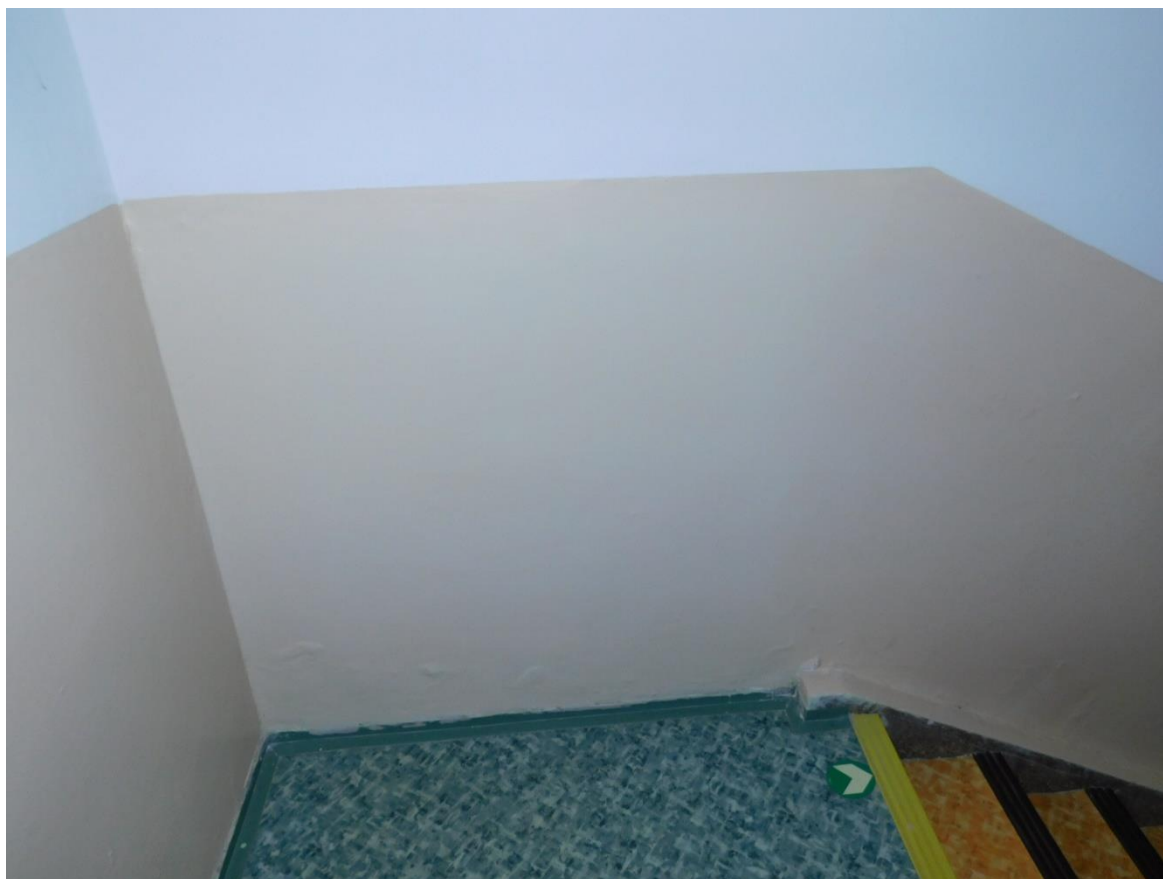
## Příloha č. 1

V 1. nadzemním podlaží posuzované budovy je u podélné zadní obvodové stěny již vizuálně patrné nadměrné zavlhčení povrchu (degradace maleb a omítek) v následujících místnostech:

V uvedených místnostech bylo provedeno měření vlhkosti stěn elektrickým kapacitním vlhkoměrem BD-2 s následujícími výsledky: **Byla zjištěna hmotnostní vlhkost  $w_m > 10 \%$ , místy i  $w_m > 15 \%$ , v prostoru plynové kotelny pak  $w_m > 5 \%$ , místy i  $w_m > 7,5 \%$ . Uvedené hodnoty představují z hlediska klasifikace vlhkosti podle ČSN P 73 0610 [5]. velmi vysokou, resp. vlhkost zvýšenou a vysokou. Pro ilustraci – hranice mezi vlhkostí nízkou a zvýšenou je  $w_m = 5 \%$  – viz ČSN P 73 0610 [5]. Při vyšší hmotnostní vlhkosti zdiva pak dochází k destrukci maleb, omítek a k růstu plísní.**

**Příčinou velmi vysoké, resp. vysoké a zvýšené vlhkosti zdiva podélné zadní obvodové stěny v 1. nadzemním podlaží předmětné budovy je vztlínání vody z boční strany, event. také z podloží a skutečnost, že svislá hydroizolace, pokud je zde provedena, neplní svou funkci. Také je otázkou, zda je svislá hydroizolace vůbec provedena.**

### Vizuální projevy velmi vysoké vlhkosti zdiva v 1. podzemním podlaží

Sanace vlhkého zdiva v 1. nadzemním podlaží předmětné budovy se provede novou svislou hydroizolací zdiva ze strany exteriéru a vodorovnou clonou vytvořenou chemickou injektáží (viz Příloha č. 5, resp. obr. 1). A to následovně:
