Žádost o poskytnutí účelového investičního příspěvku zřizovatele na realizaci investičního záměru „Sanace a odvětrávání obvodové stěny - budova v ul. Javorová čp. 102“

# Znalecký posudek

ZU-FAST\_250/2022

## POSOUZENÍ VLHKÉHO ZDIVA OBVODOVÉ STĚNY NA BUDOVĚ Č. P. 102 V MEZIBOŘÍ, JAVOROVÁ UL.

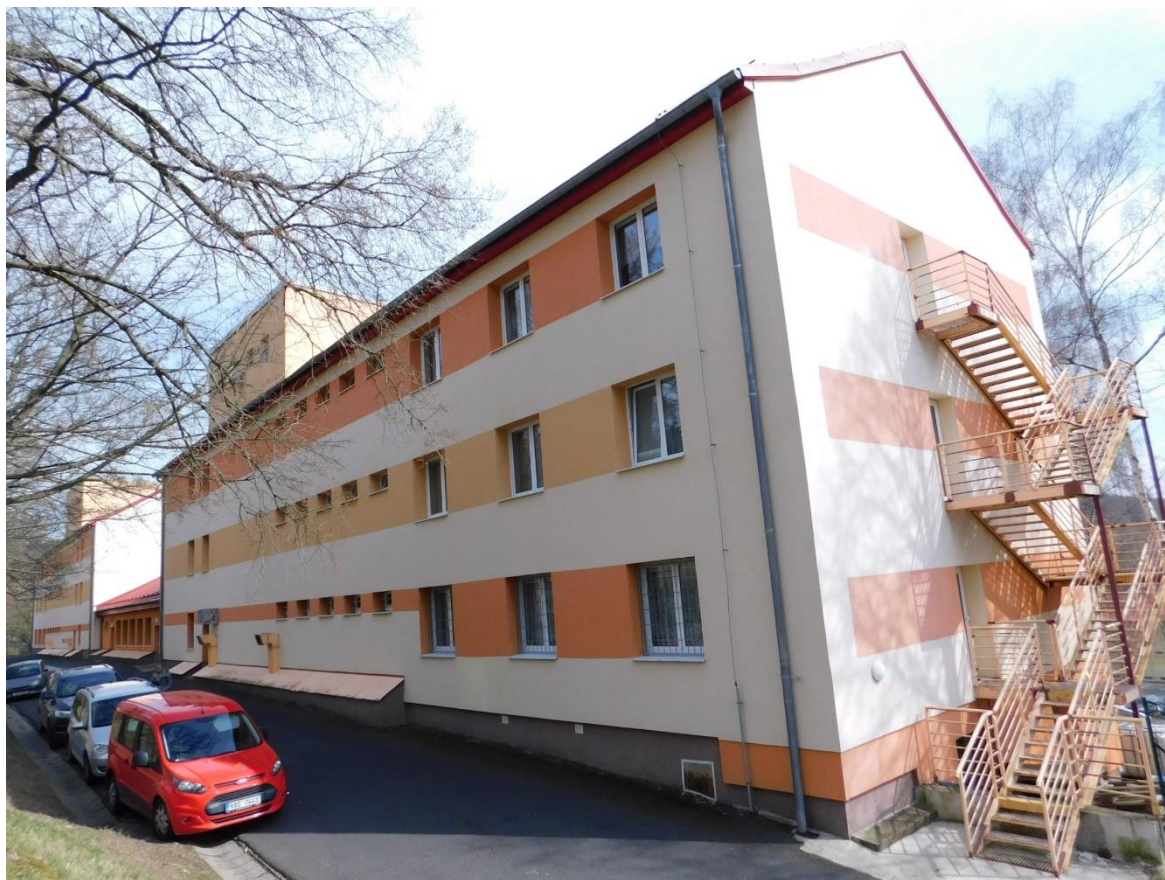
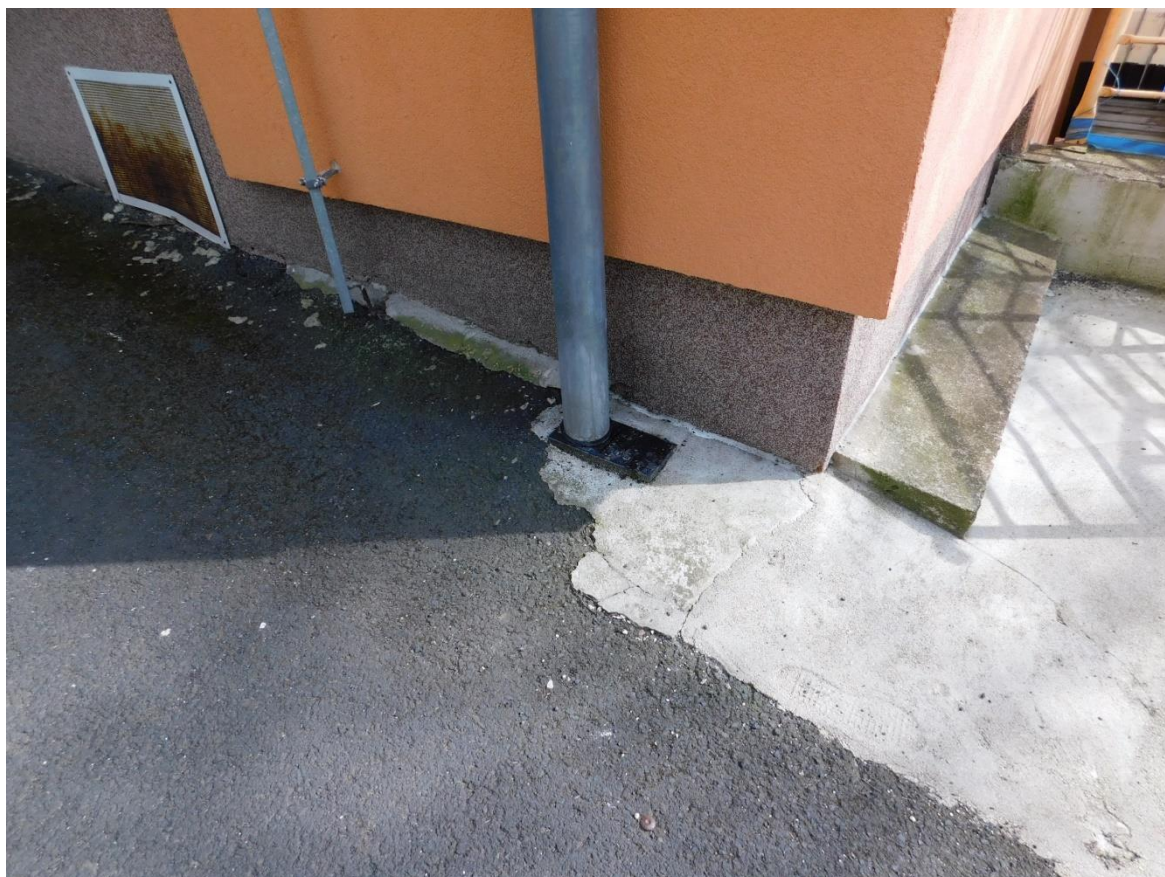
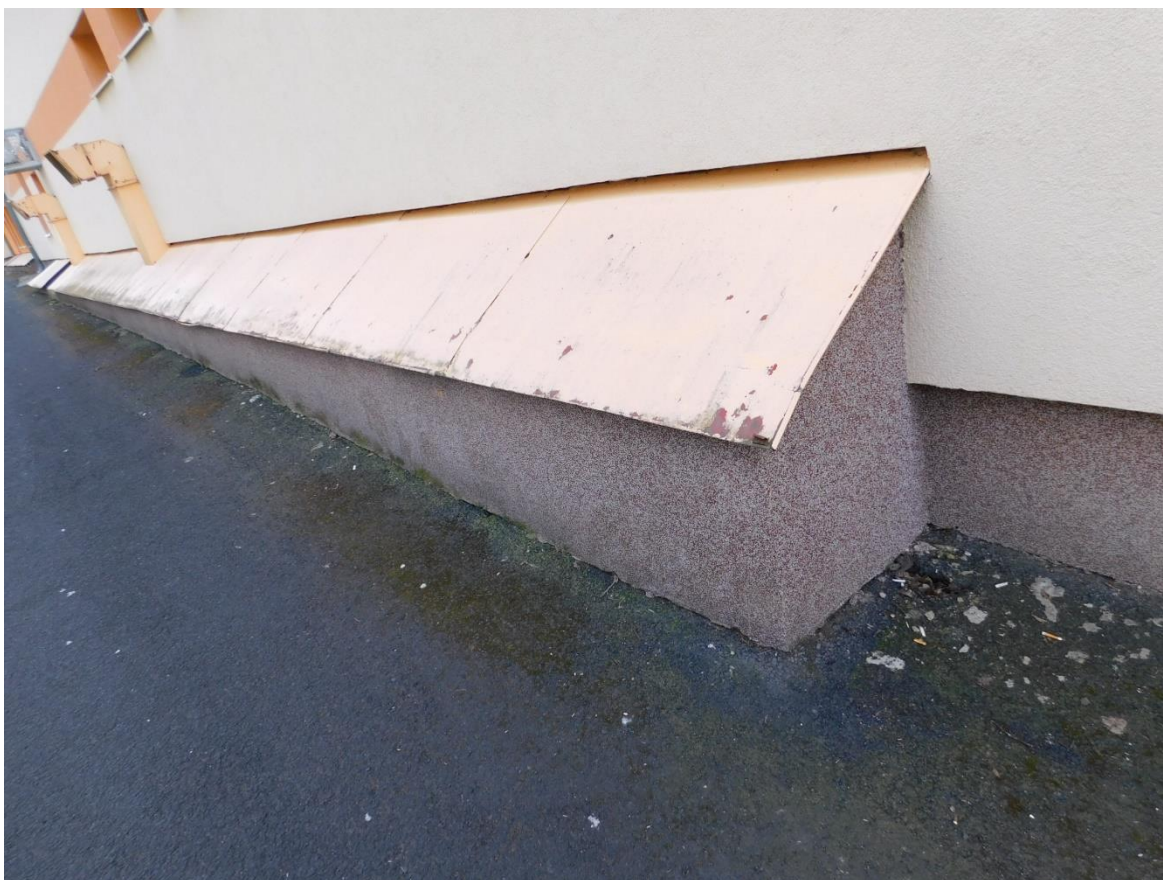
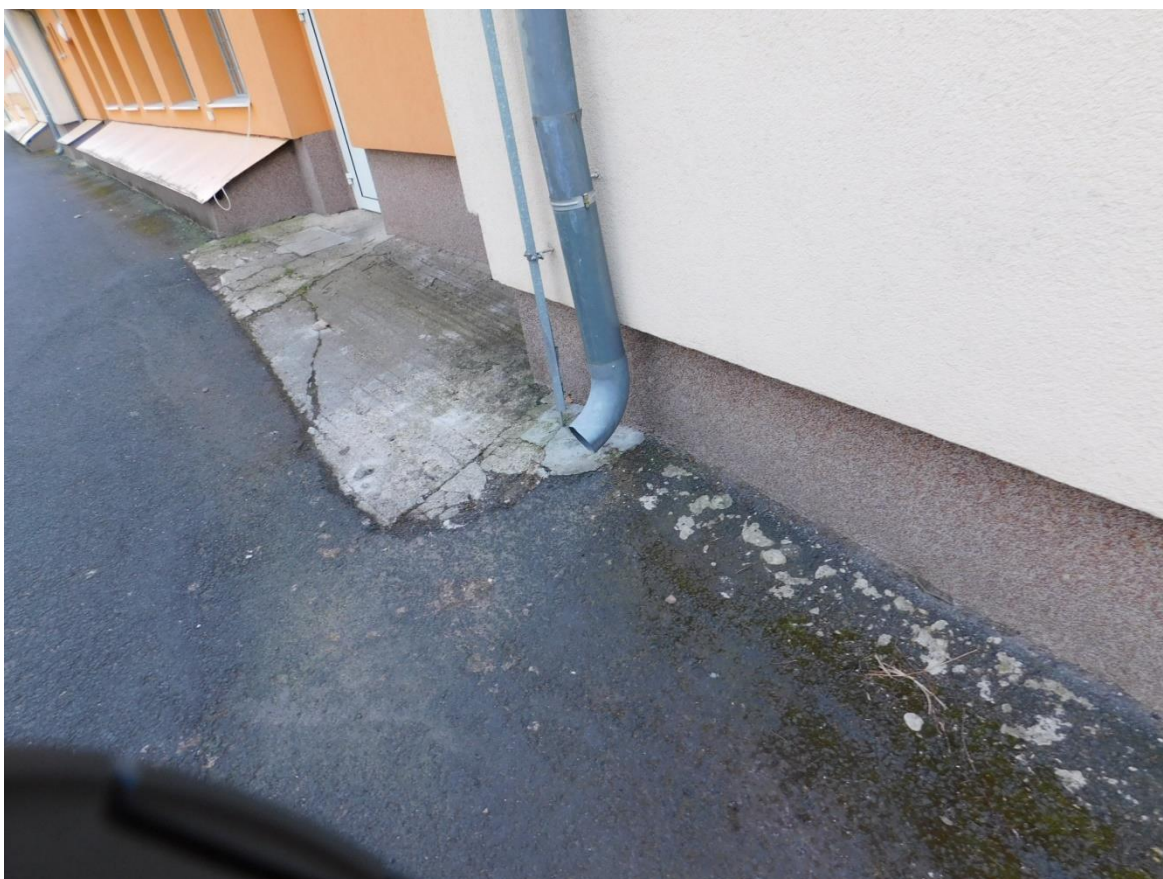
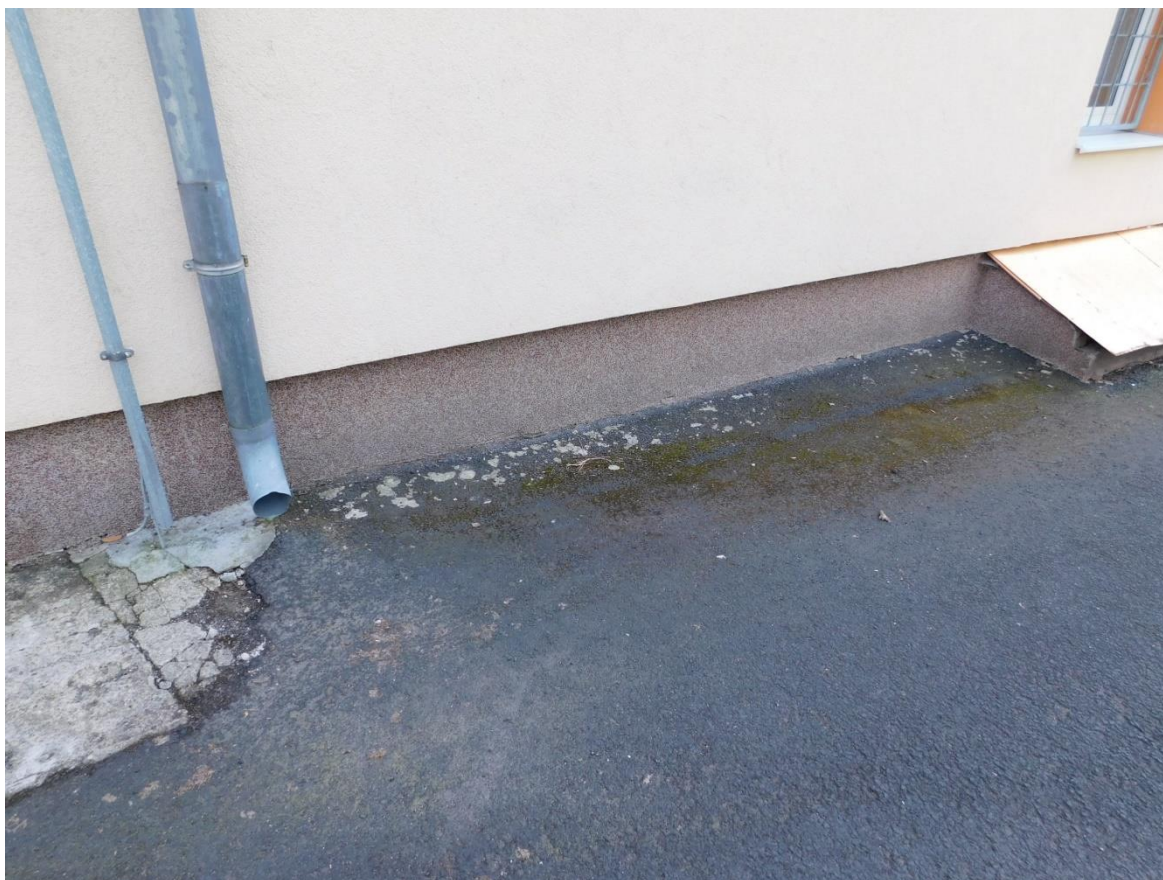
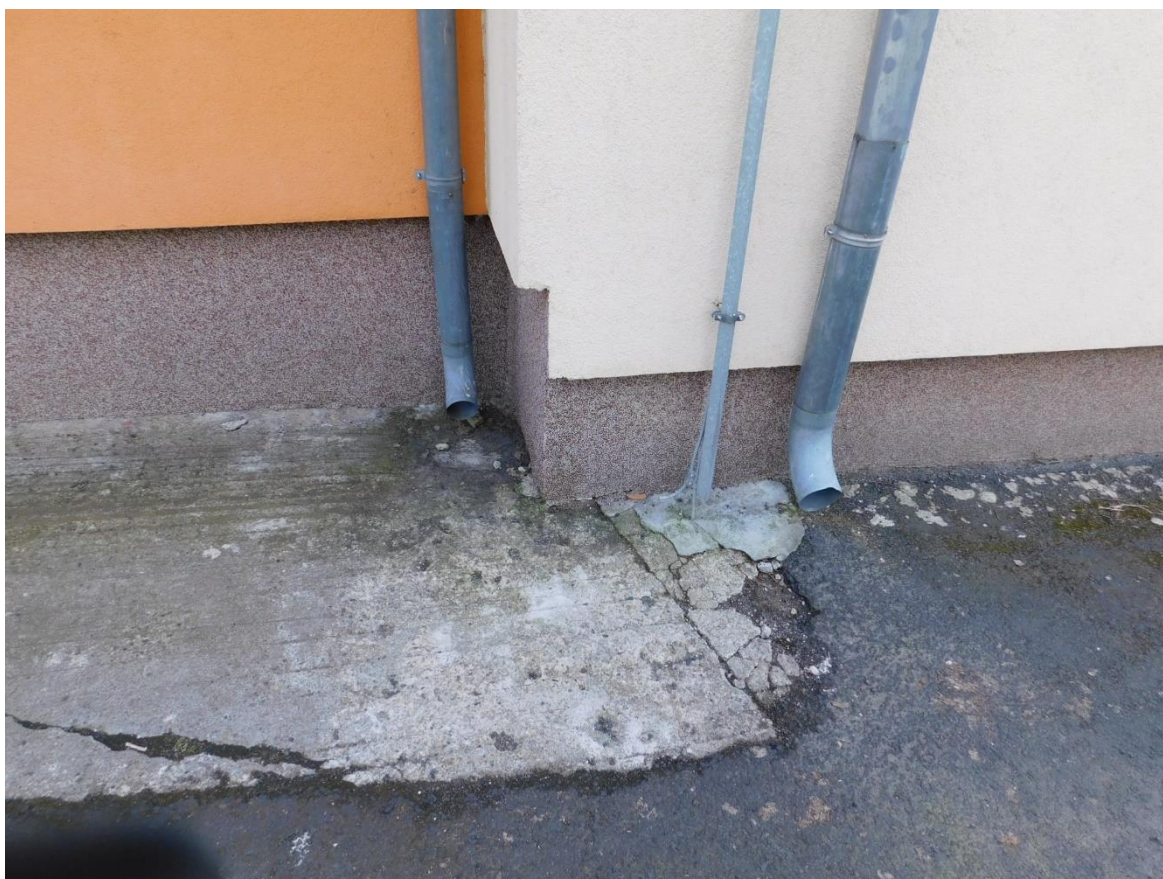
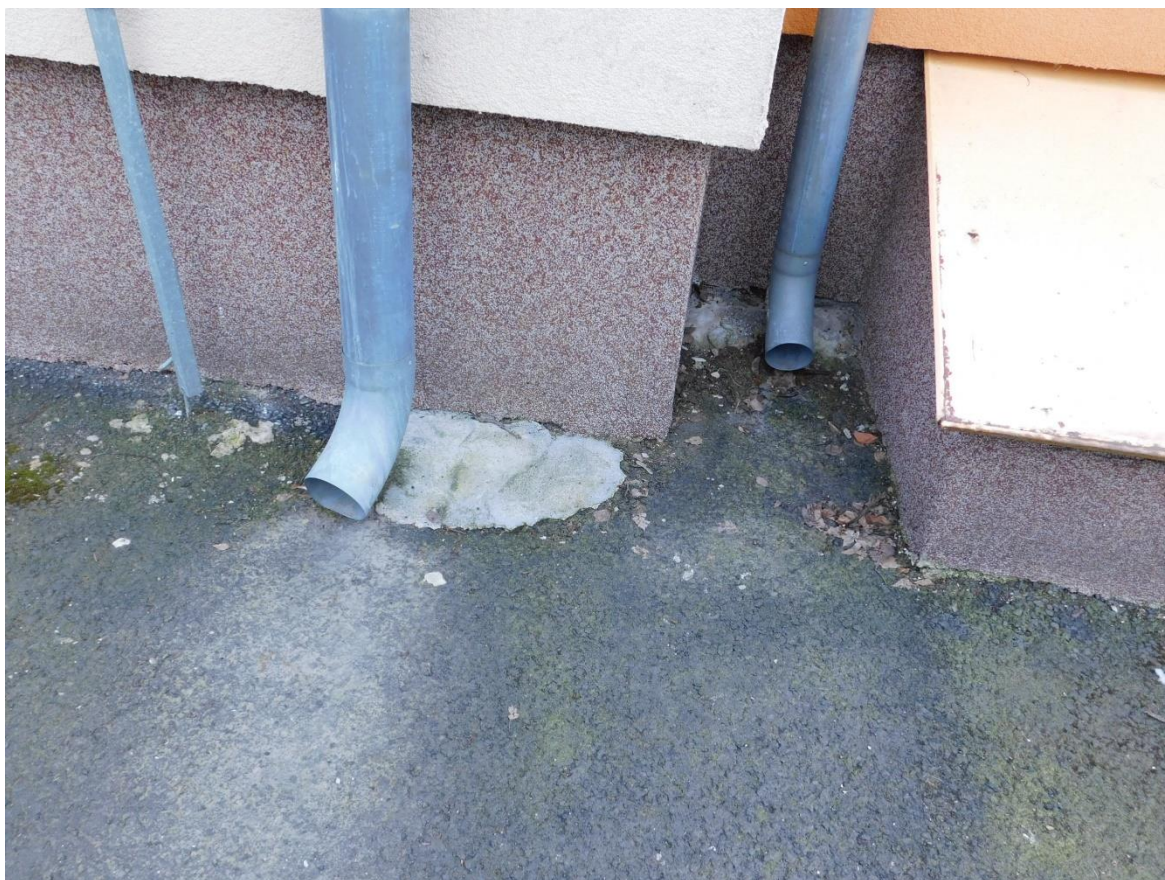
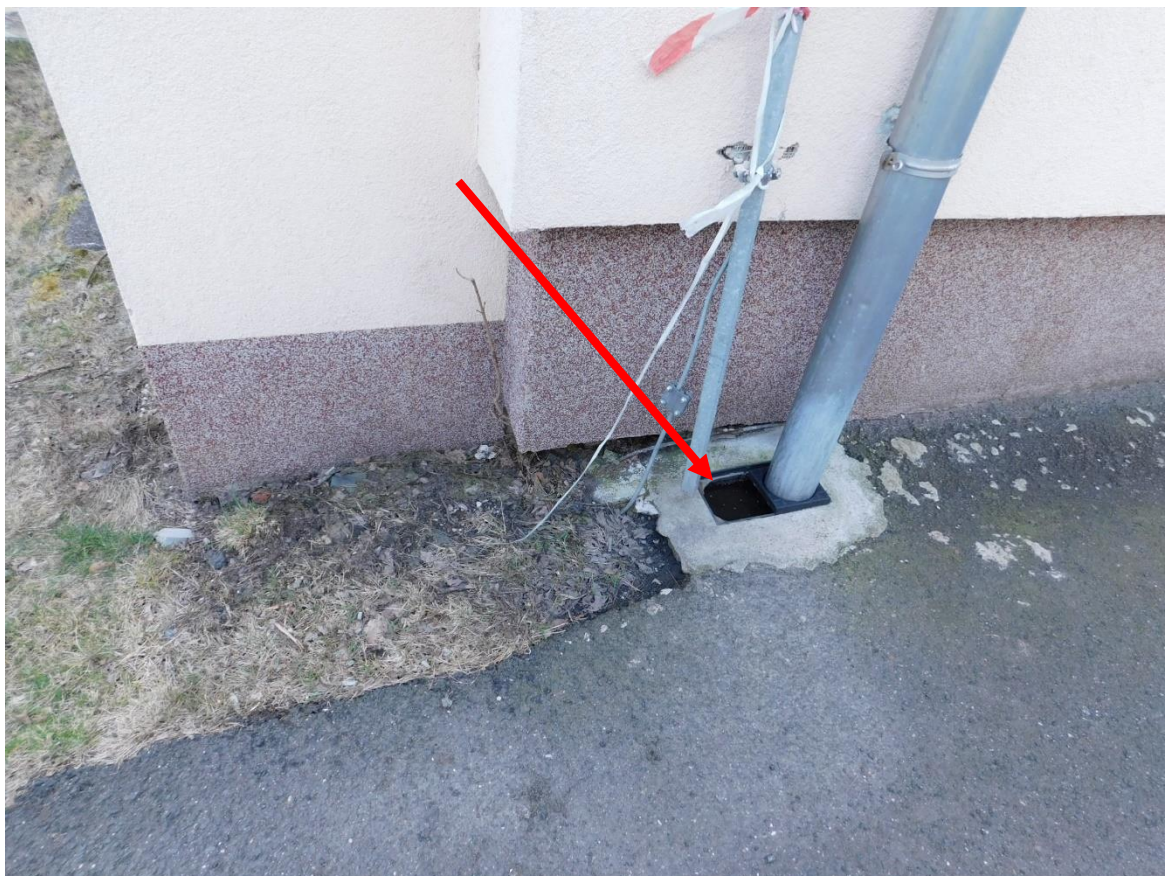
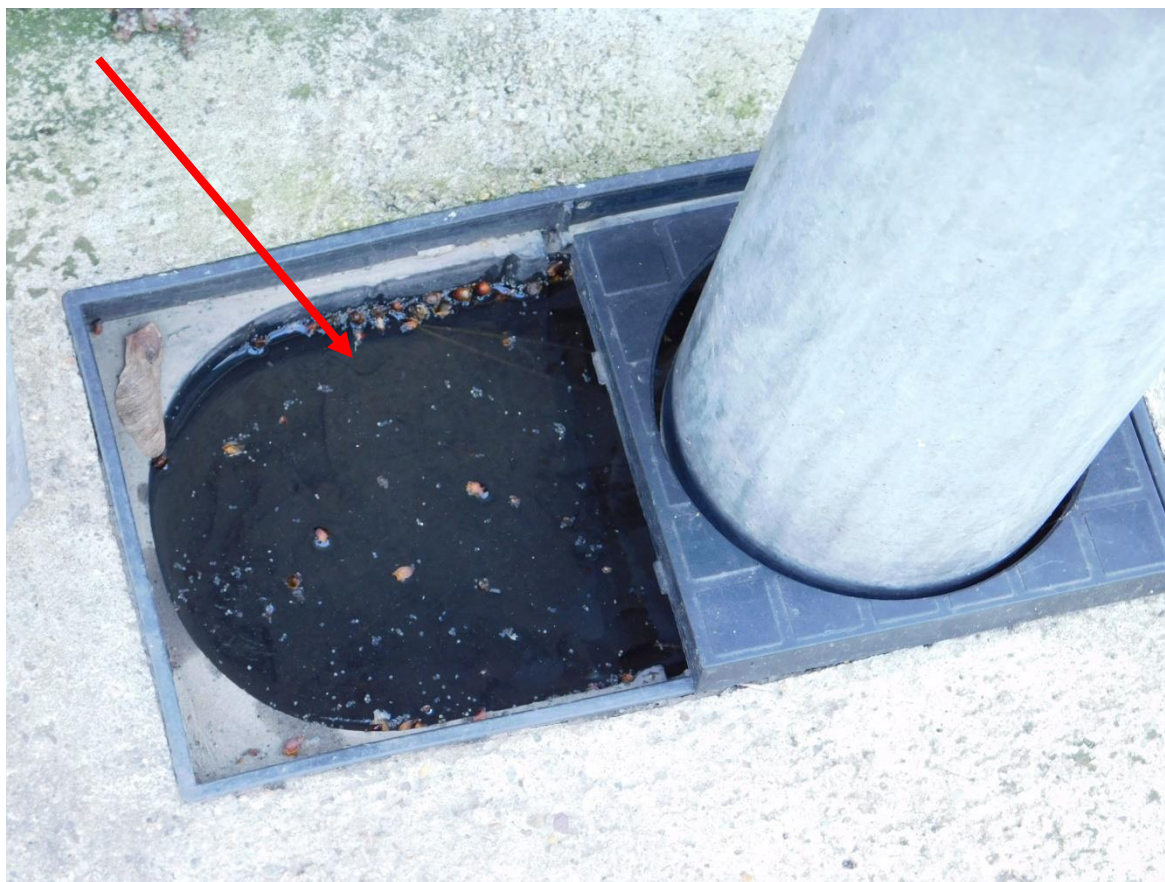
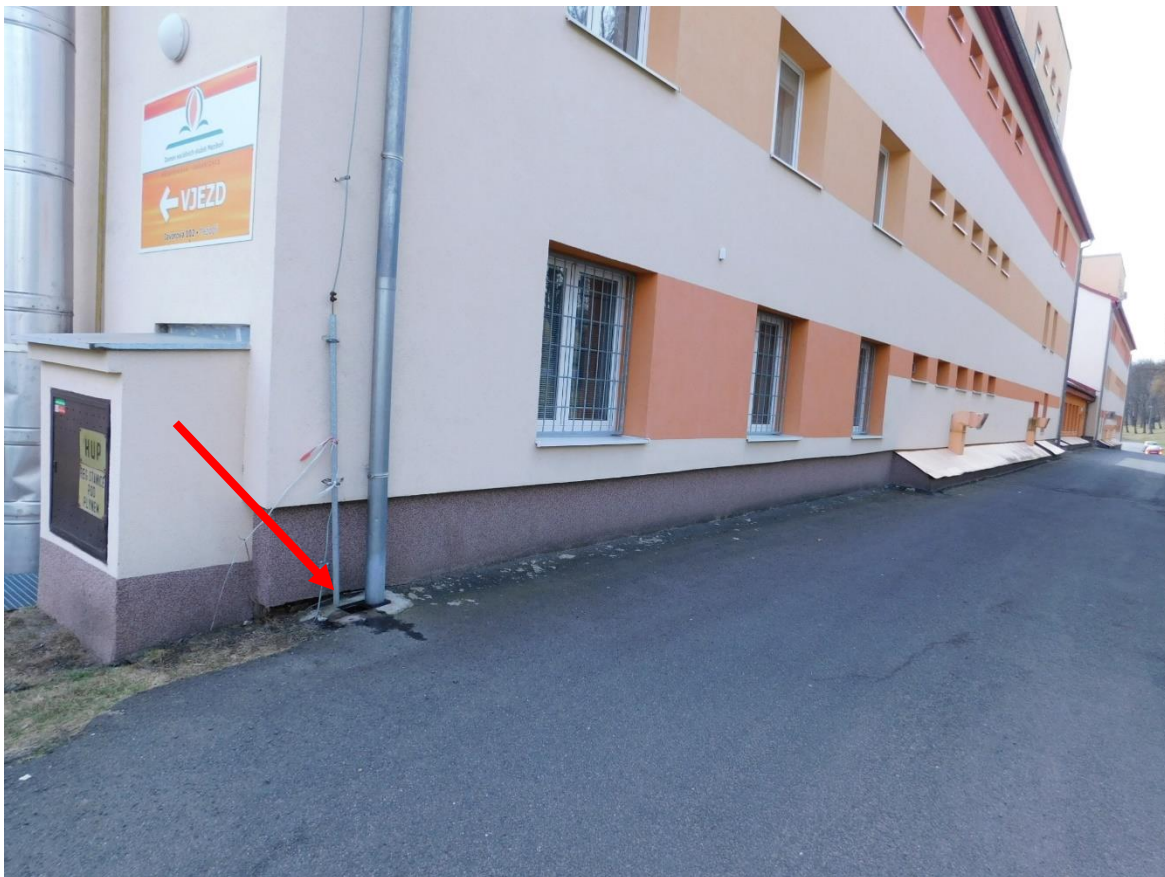
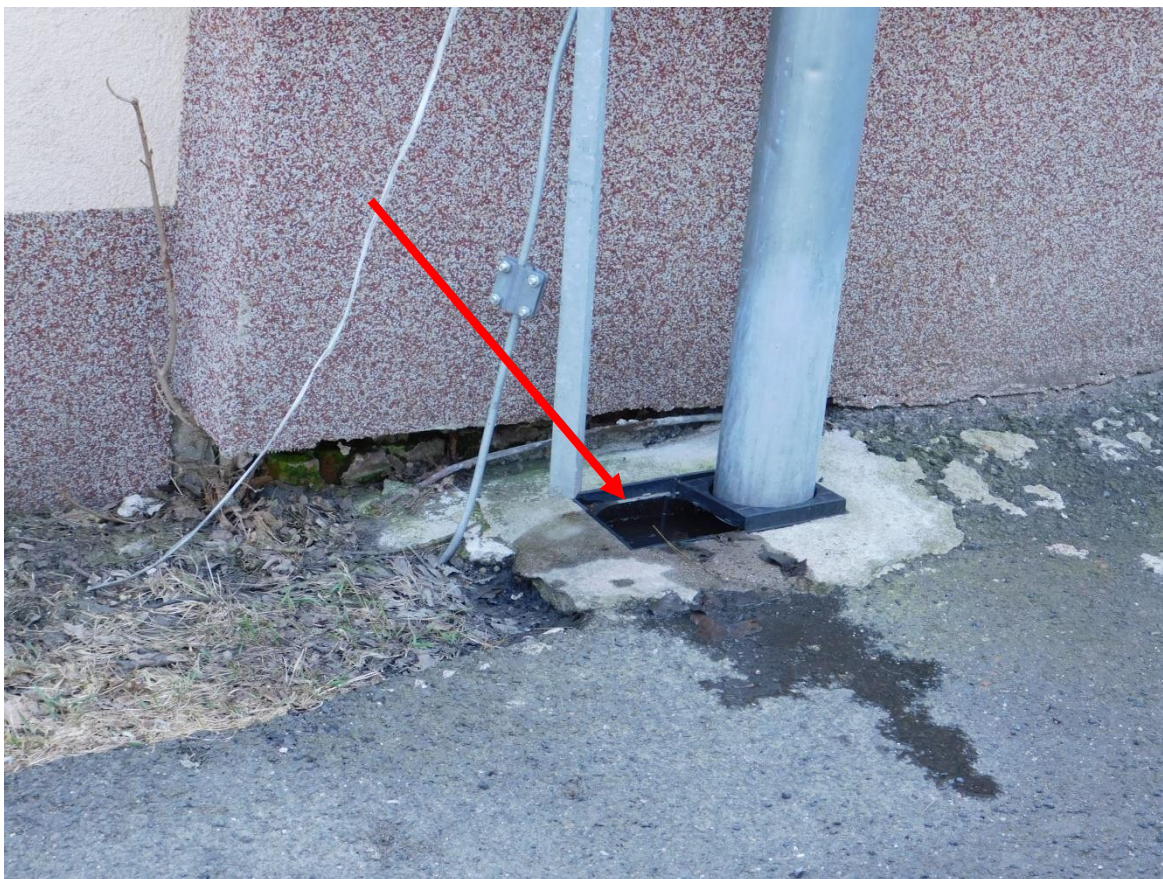
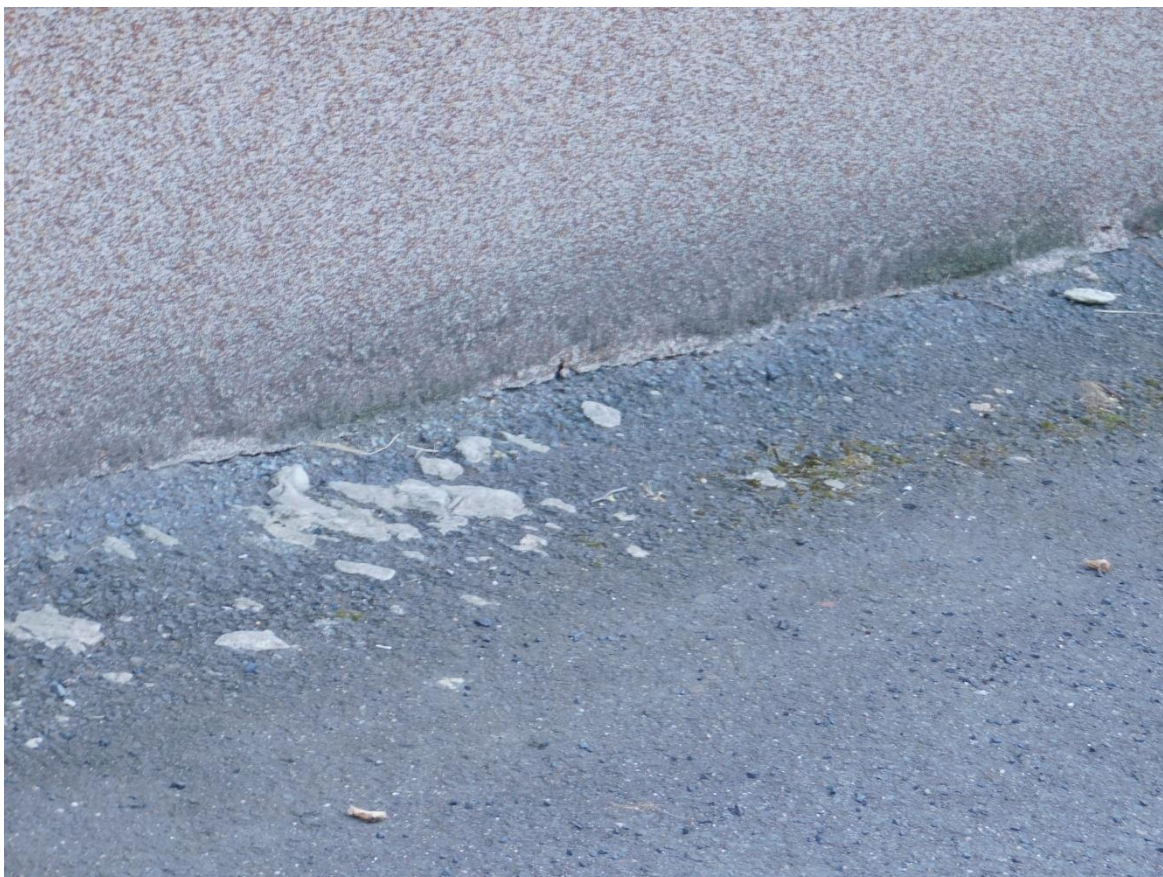
## Příloha č. 2

Jak plyne z výkresu Řez A-A' [2] a z příslušných fotografií v Příloze č. 2 – podél stěny jsou situovány anglické dvorky, na kterých je provedeno zastřešení. S ohledem na skutečnost, že velmi vysoká vlhkost obvodové zdi v interiéru se vyskytuje především v místech situování zmíněných anglických dvorků (viz Příloha č. 4), je evidentní, že hydroizolace v těchto místech neplní svou funkci (pokud je zde provedena).

Srážková voda, která je svedena svislými dešťovými odpady, je v prostředních partiích zdi vypouštěna na přilehlou asfaltovou vozovku. V místech štítových zdí pak skrze lapače střešních splavenin do kanalizace. V jednom ze zmíněných lapačů střešních splavenin byla zjištěna stojatá voda (viz Příloha č. 2), z čehož plyne, že kanalizace zde neplní svou funkci a srážkovou vodu neodvádí.

Část kanalizace, která má odvádět srážkovou vodu za svislého dešťového odpadu, není funkční. Anglické dvorky, které jsou v místě zdi situovány, jsou z hlediska zajištění hydroizolační bezpečnosti problematické. Srážková voda od dešťových odpadů situovaných v prostředních partiích zdi vypouštěna na přilehlou asfaltovou vozovku.

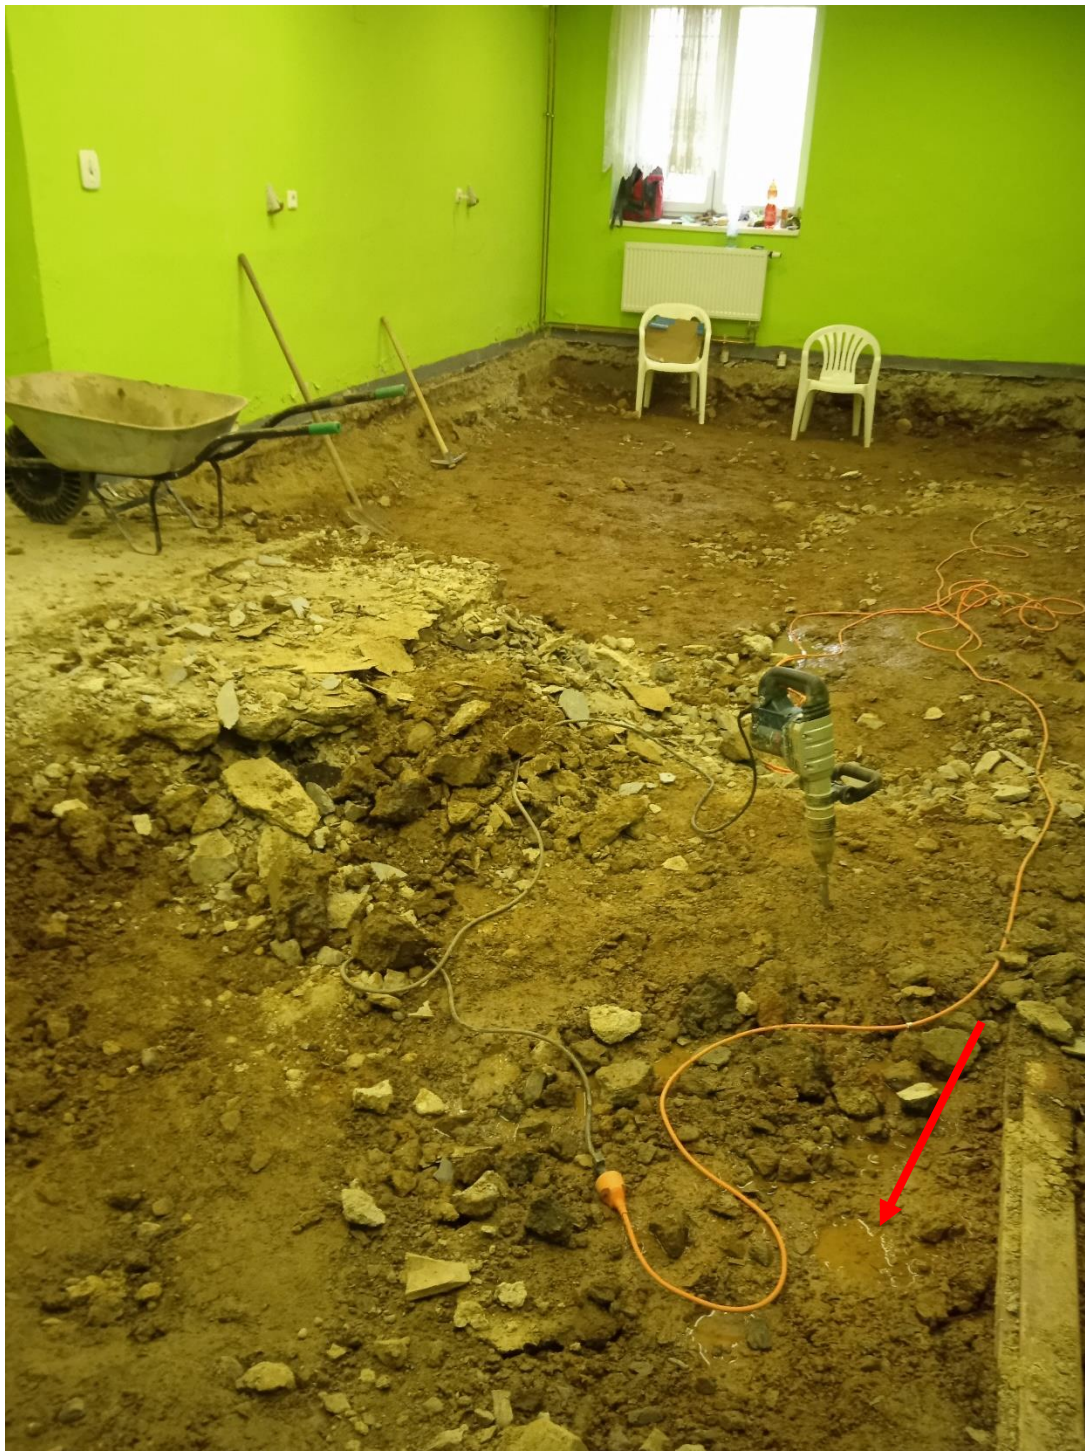
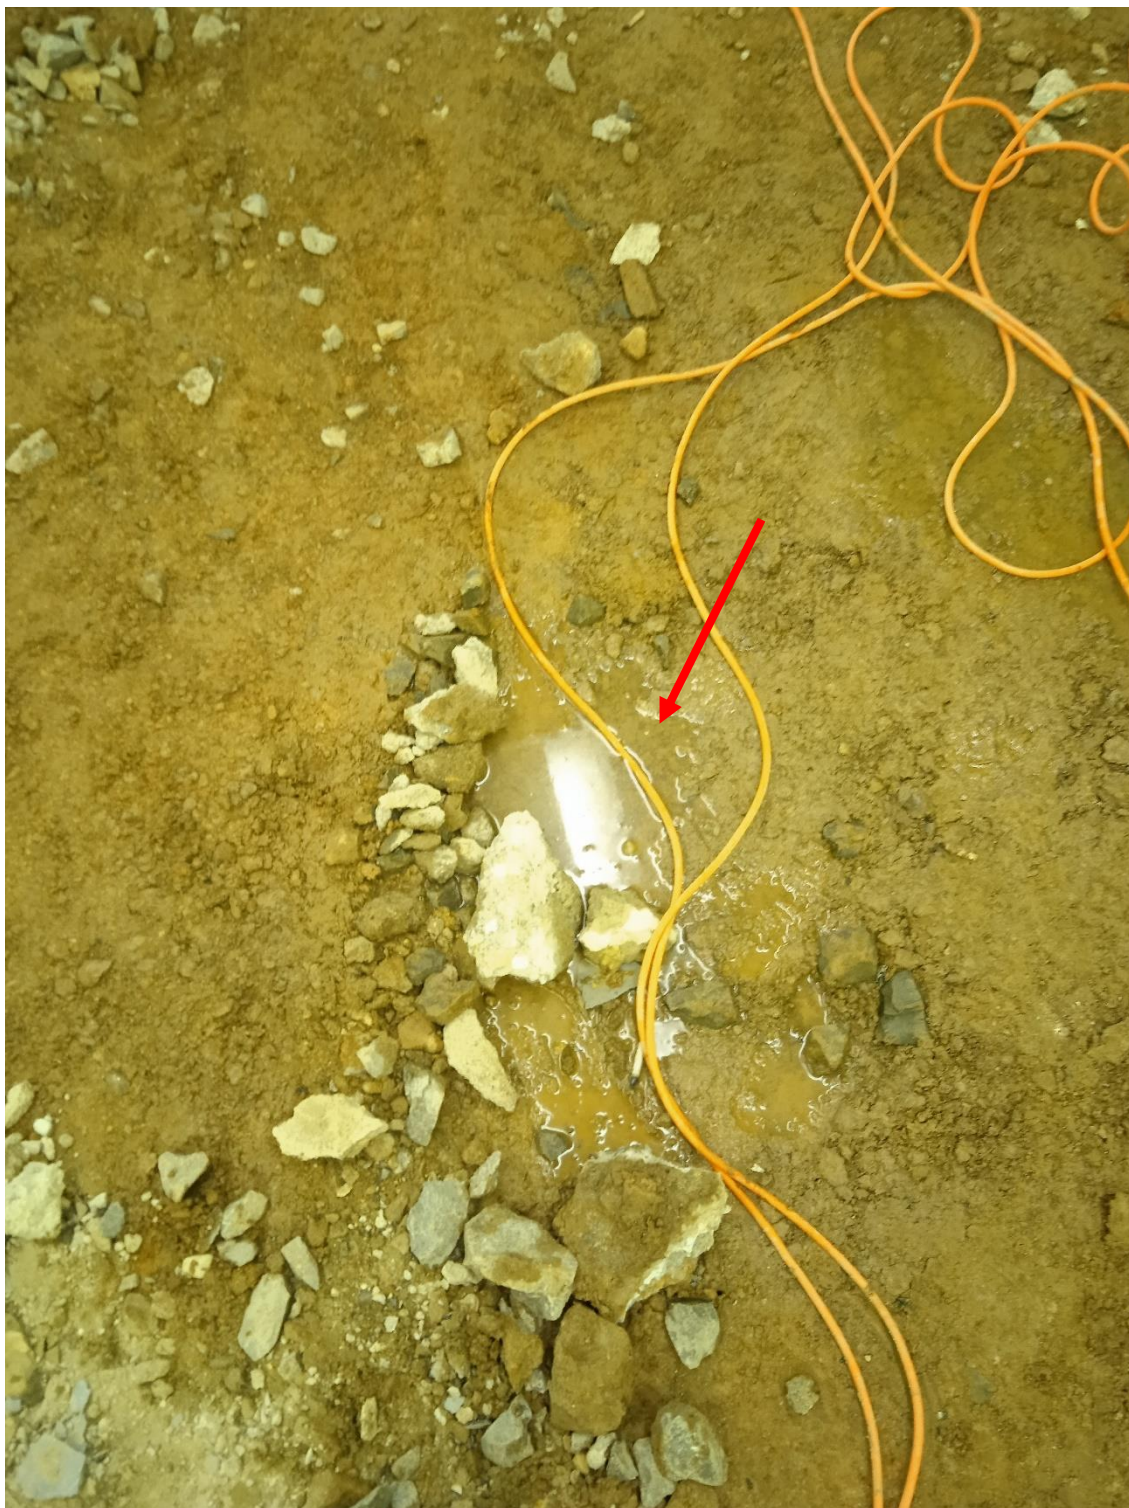
## Příloha č. 3

Negativní projevy vlhkosti se sice nevyskytují u vnitřních stěn, ani u podélné průčelní stěny (viz kap. 3), avšak podle sdělení zástupce objednatele byl při stavebních pracích v místnosti skladu zjištěn výskyt vody v úrovni pod podlahou 1. nadzemního podlaží. Viz [3] , resp. **Příloha č. 3**.

Údaje o podzemní vodě nejsou známy. Taktéž údaje o propustnosti podloží. Příčinu výskytu vody v úrovni pod podlahou 1. nadzemního podlaží – viz [3] , resp. **Příloha č. 3** není možno určit bez hydrogeologického průzkumu.

### Výskyt vody v úrovni podlahy v 1. nadzemním podlaží
