INVESTIČNÍ ZÁMĚR ZAP000529

- a) **Název akce:** Rekonstrukce mostu ev. č. 1988-1 Lužný
- b) **Místo akce:** Most ev. č. 1988-1 přes řeku Ohři v obci Lužný na silnici III/1988 v okrese Chomutov.

Rekonstrukce mostu ev. č. 1988-1 Lužný

HLAVNÍ PROHLÍDKA

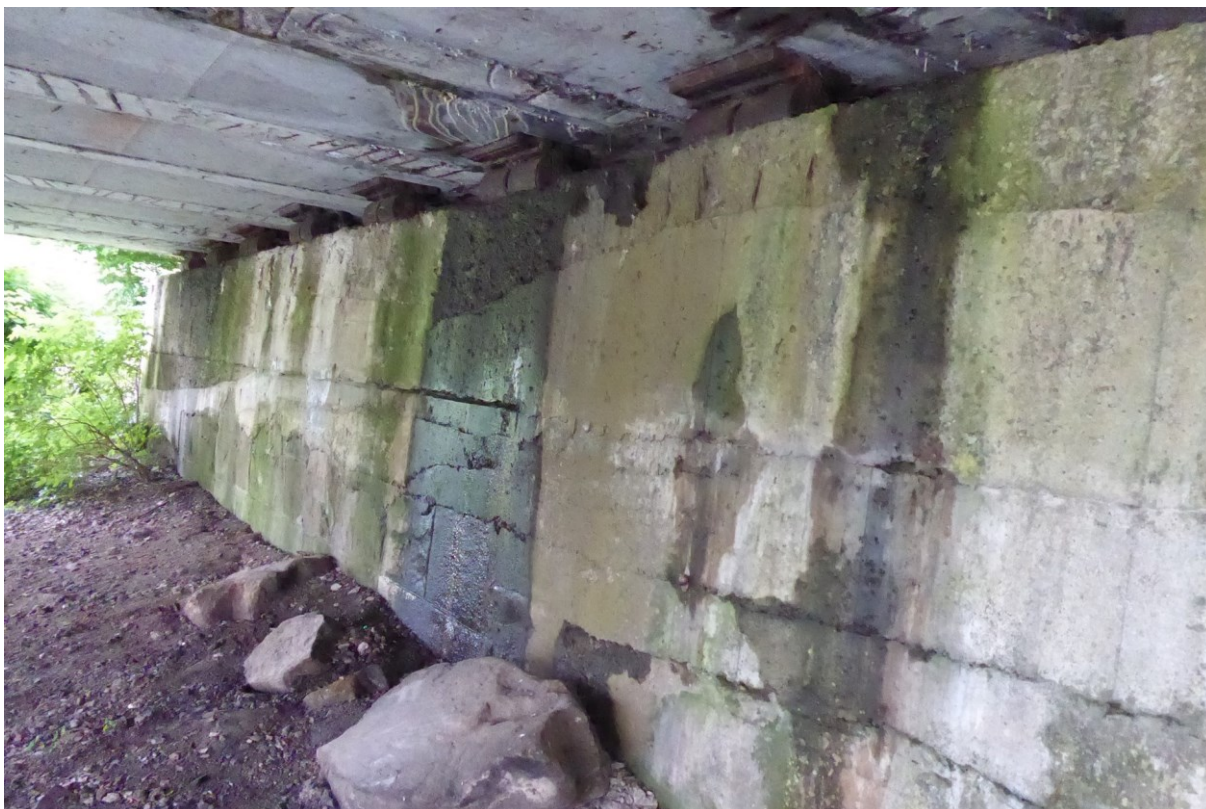
pohled na opěru č. 1

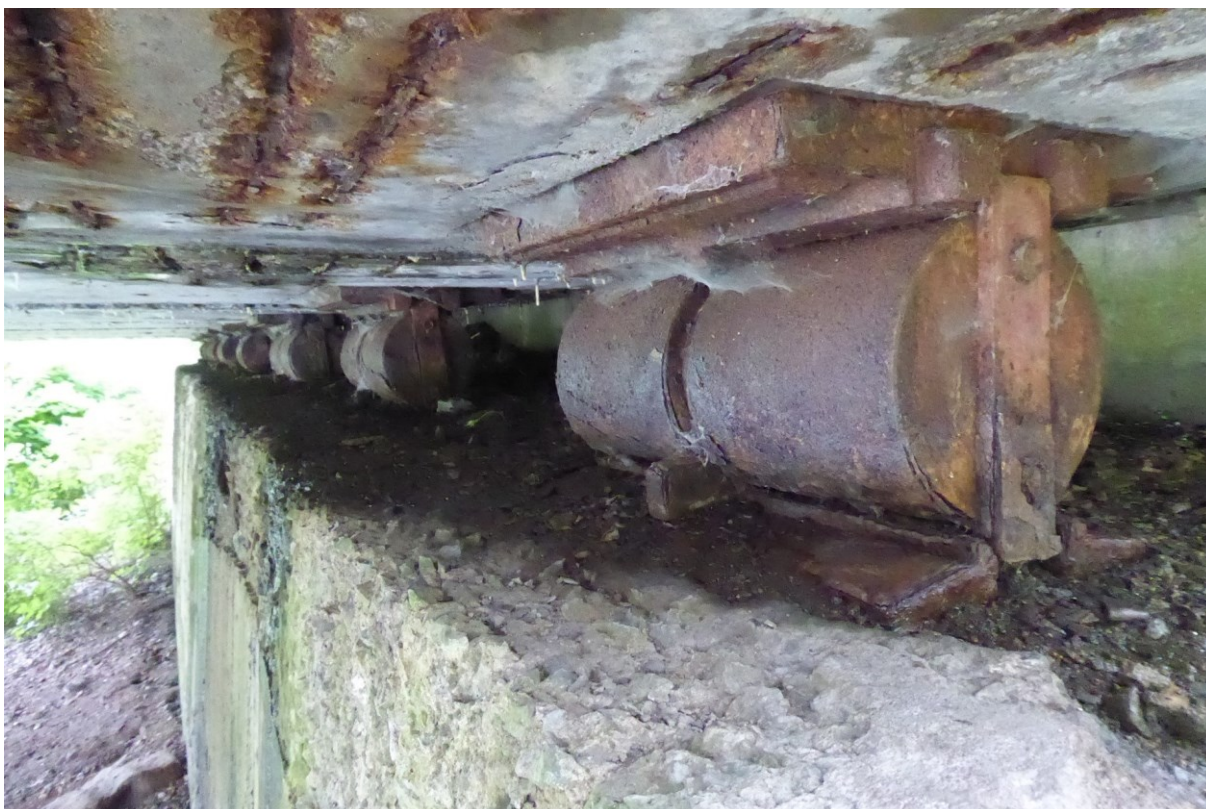
pohled na ložiska úložný práh opěry č. 1

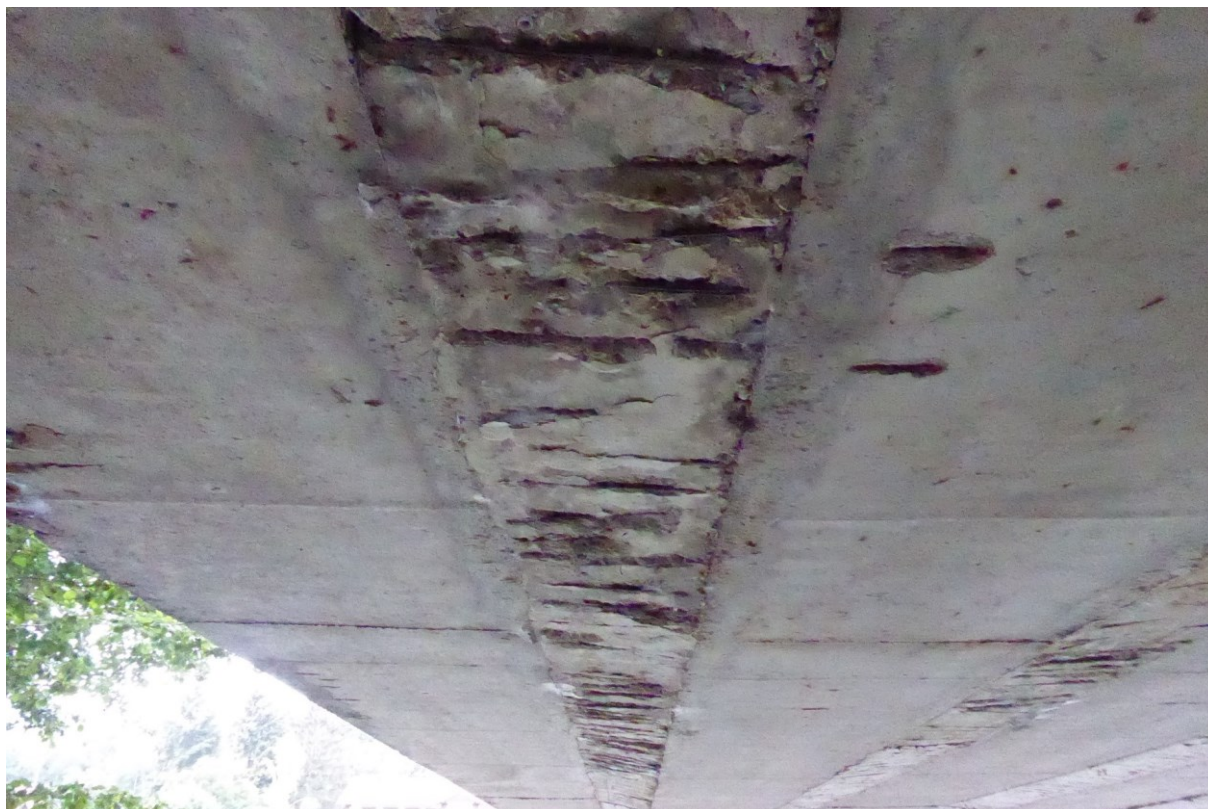
rozpad petlicových spojů

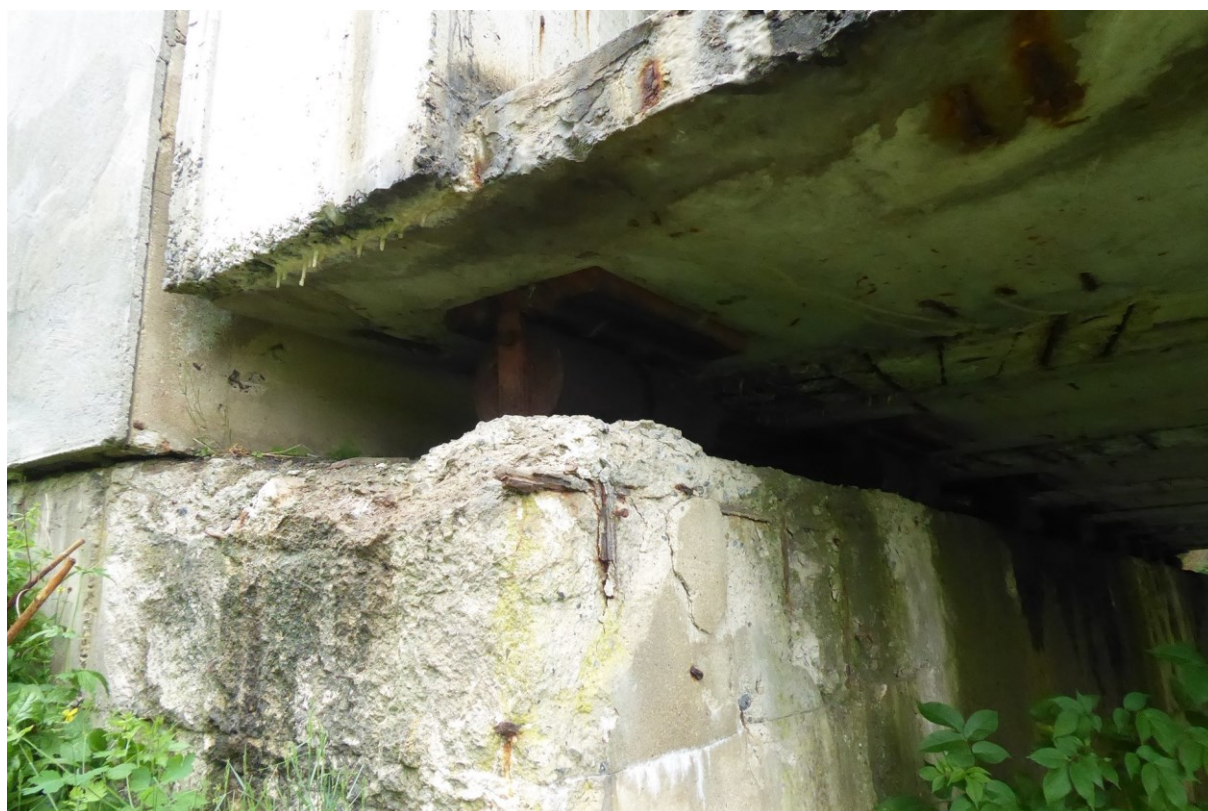
úložný práh opěry č. 1

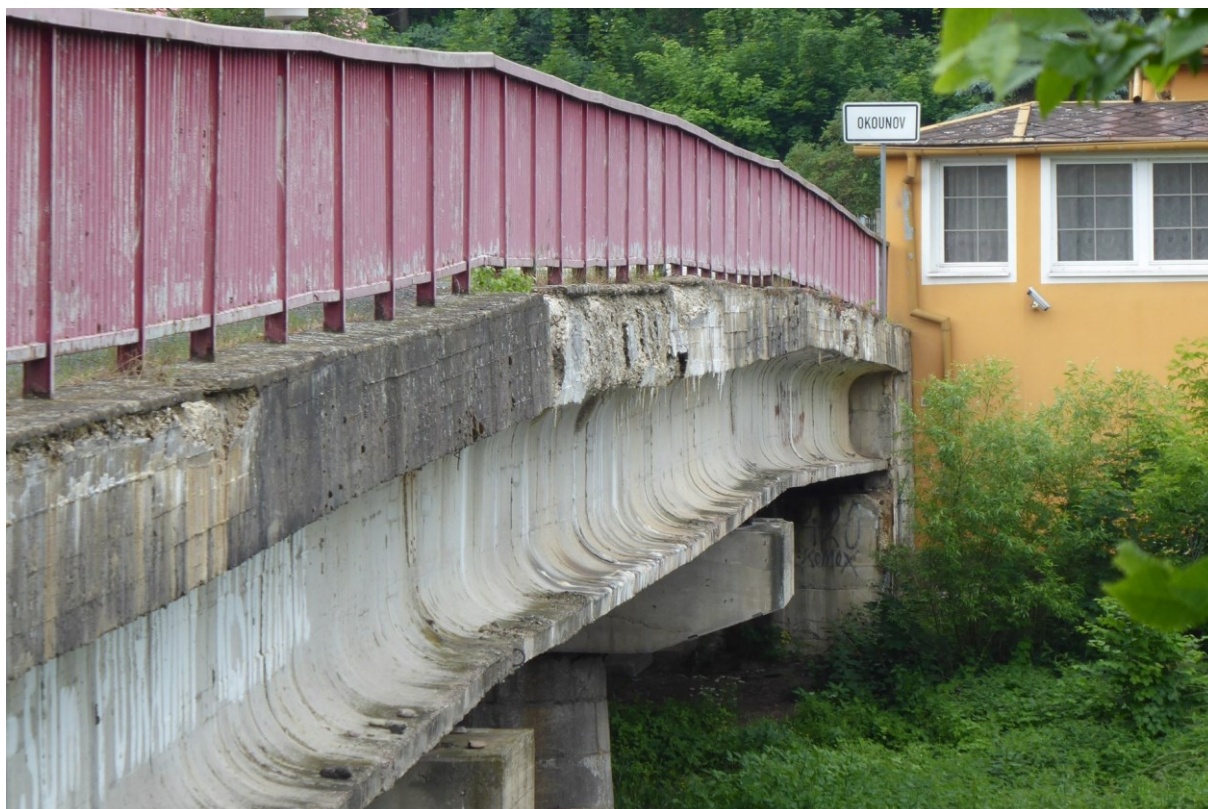
pohled na pravou římsu

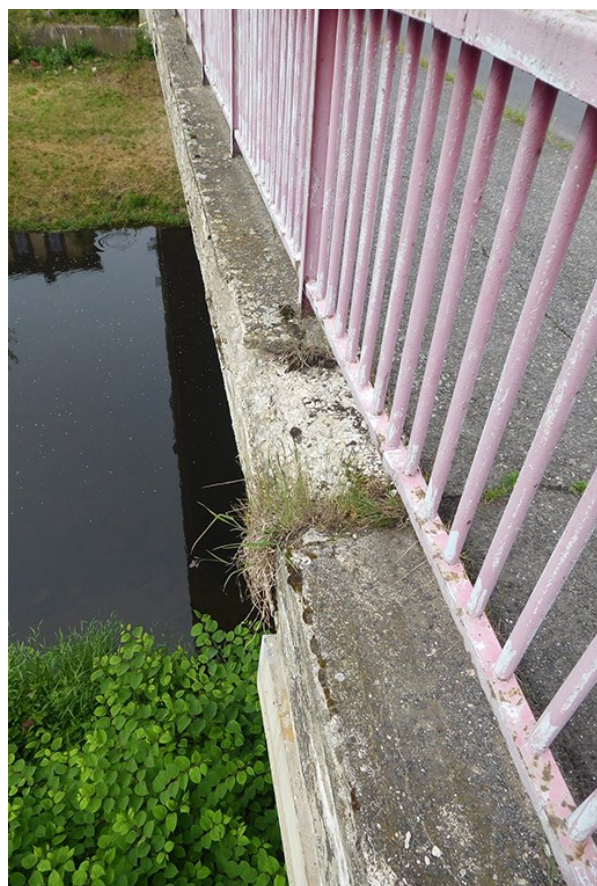
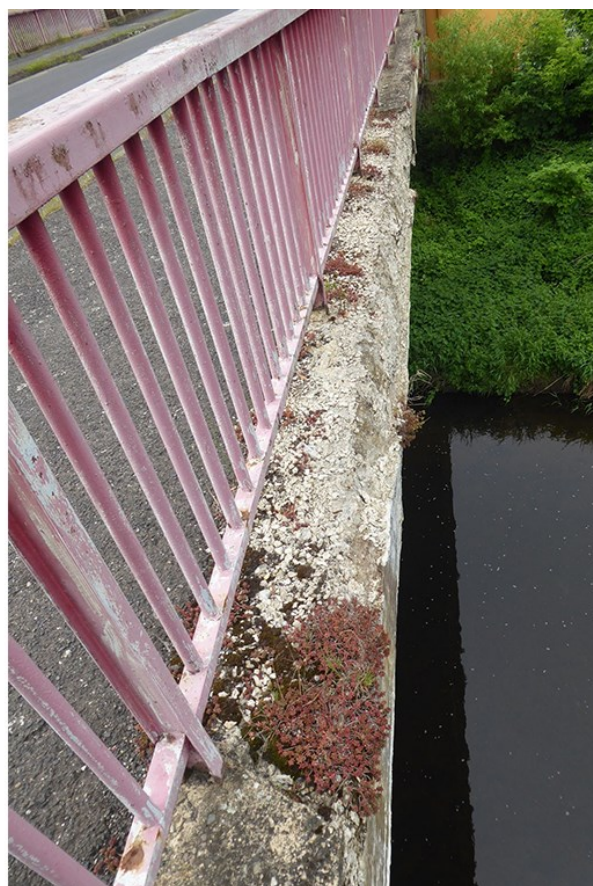
detailní pohled na levou a pravou římsu
