# **Žádost o změnu Smlouvy o poskytnutí investiční dotace ze dne 4.8.2015**

**č.15/SML2152**

**Příloha č. 2**  
**k Odůvodnění návrhu na uzavření dodatku č. 5**

**Vyhodnocení tvarových odchylek realizovaných konstrukcí  
veslařsko-kanoistického bazénu**

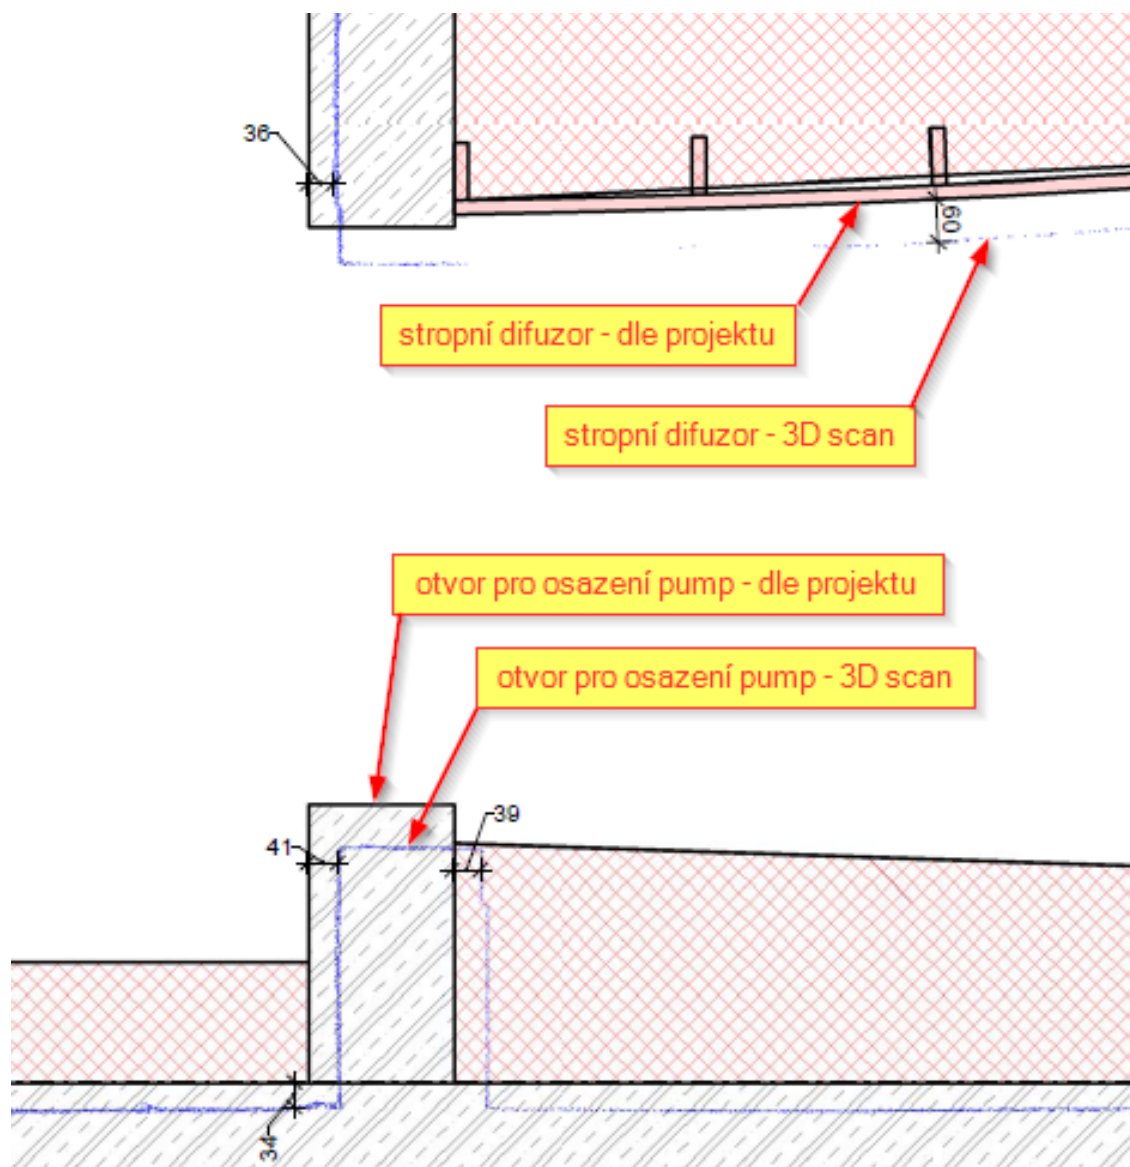
- Výřez z výkresu E2-05-Řez M1-B – pokles stropního difuzoru veslovacího bazénu o 60mm a posun stěny o 36až 41mm, snížená pozice otvoru pro osazení pump

Byly zjištěny nepřipustné odchylky od projektovaného stavu – především pokles stropního difuzoru. Tvarové odchylky od projektovaného stavu proto byly zaneseny do hydrodynamického výpočtu (pokles stropního difuzoru bude zasen s průměrnou hodnotou o 63mm.

Otvory pro osazení pump vykazují nepřipustné odchylky a to v průměrné hodnotě 58mm ve vertikálním směru a 18mm ve vodorovném směru.

Je proto testována možnost snížení dna v sací komoře tak, aby byla dodržena minimální vzdálenost osy pumpy ode dna 600mm, která je stanovena výrobcem pumpy.

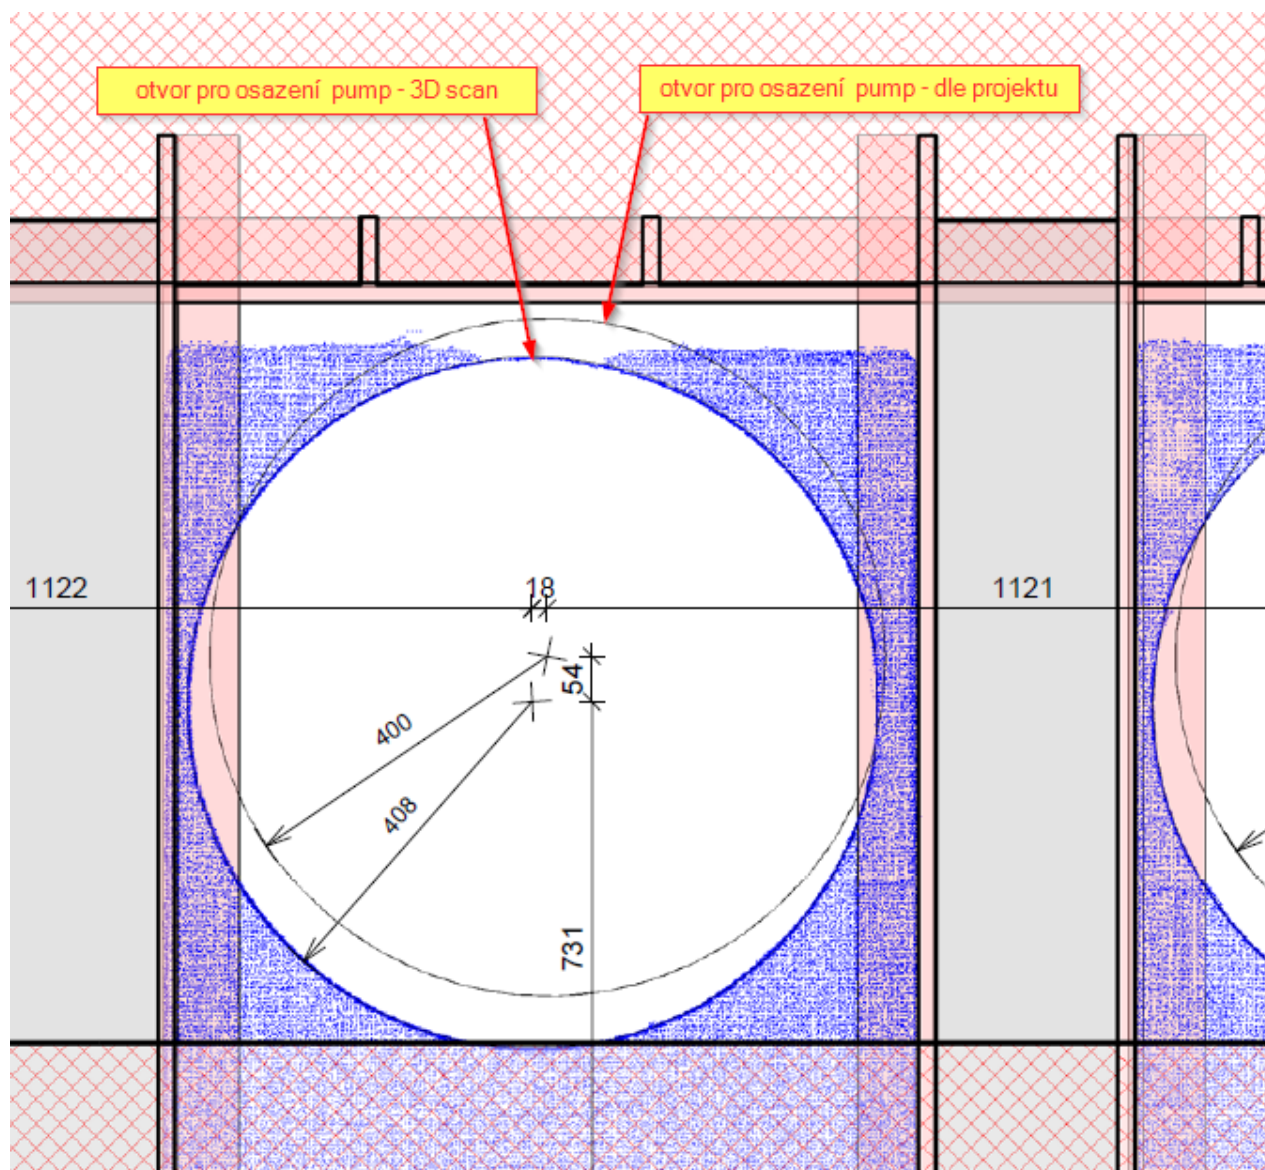
- Výřez z výkresu E2-10-Řez M5 – posun otvorů pro osazení pump

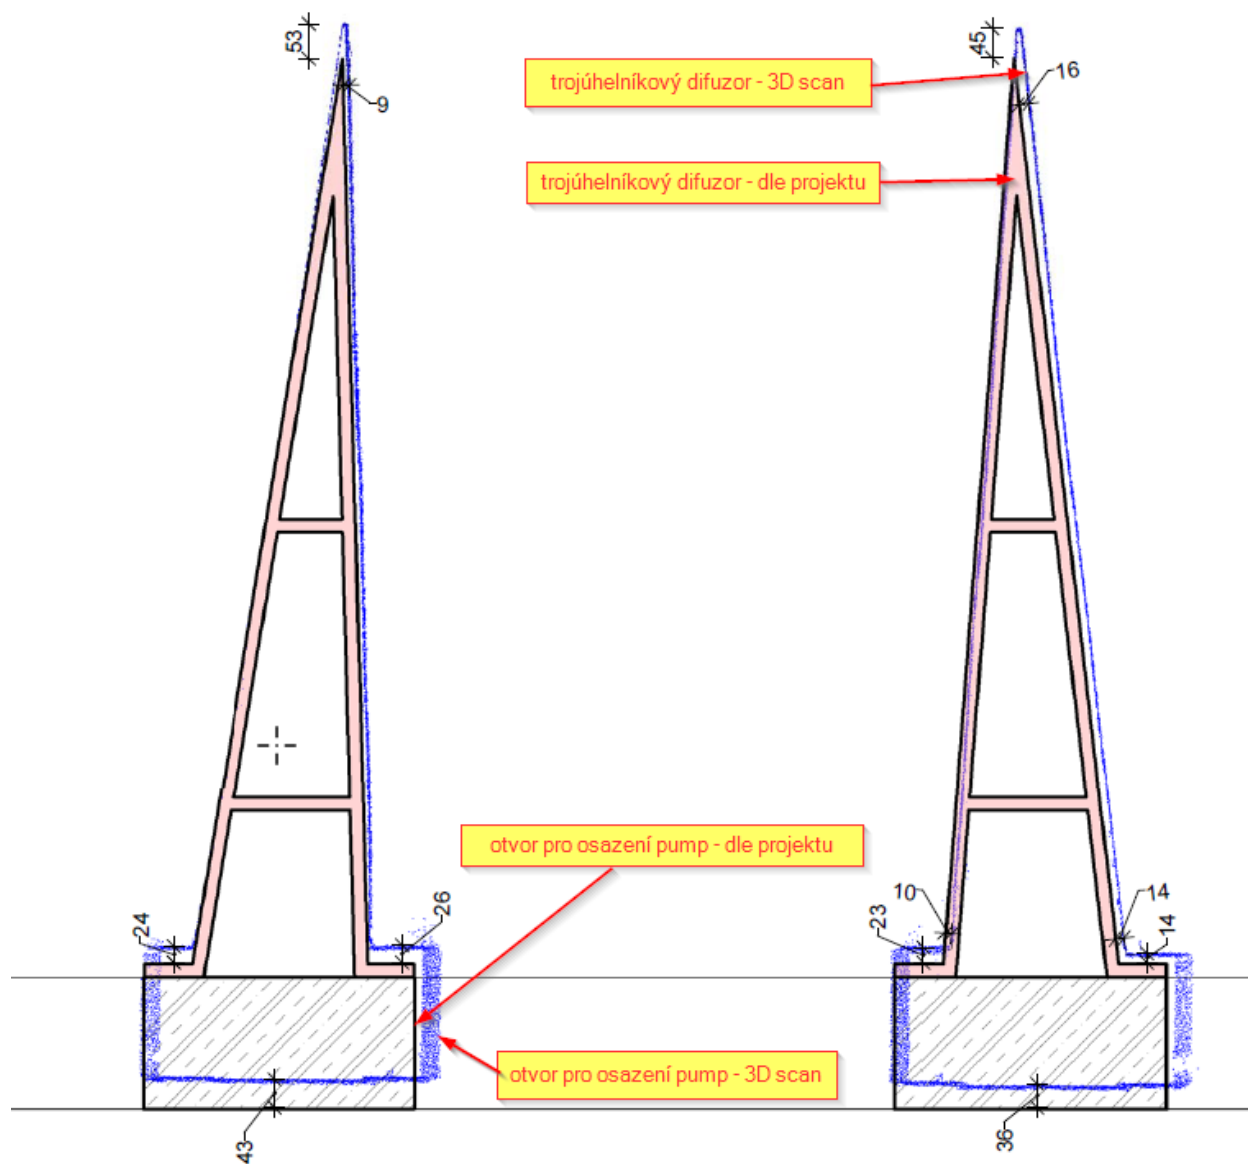
- Výřez z výkresu E2-03-půdorysný řez trojúhelníkové difuzory – výtok ze sací komory

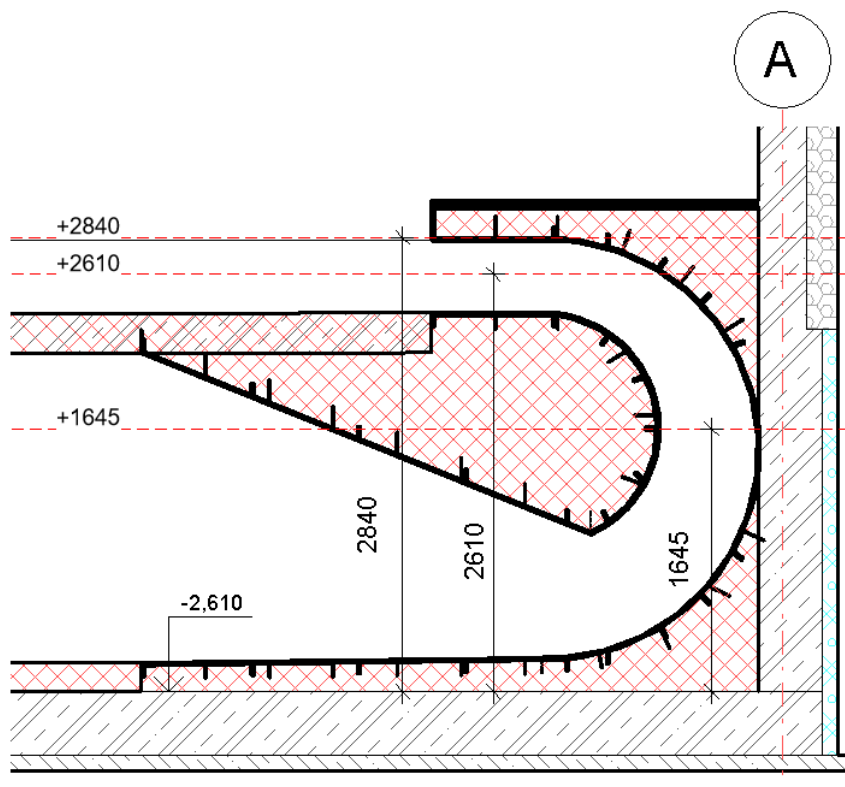
- Výřez z výkresu E2-02-Schéma vedení řezů

Podrobně byly zdokumentovány odchylky osazení nerezových kolen včetně vzájemného natočení obou kolen a to především v úrovni horního kanálu. Pro tento účel byly vedeny tři půdorysné řezy. Řez v úrovni +1645 je veden středem oblouku, řez v úrovni +2610 je veden v polovině výšky horního kanálu a řez v úrovni +2840 je veden těsně nad hladinou vody v horním kanálu.

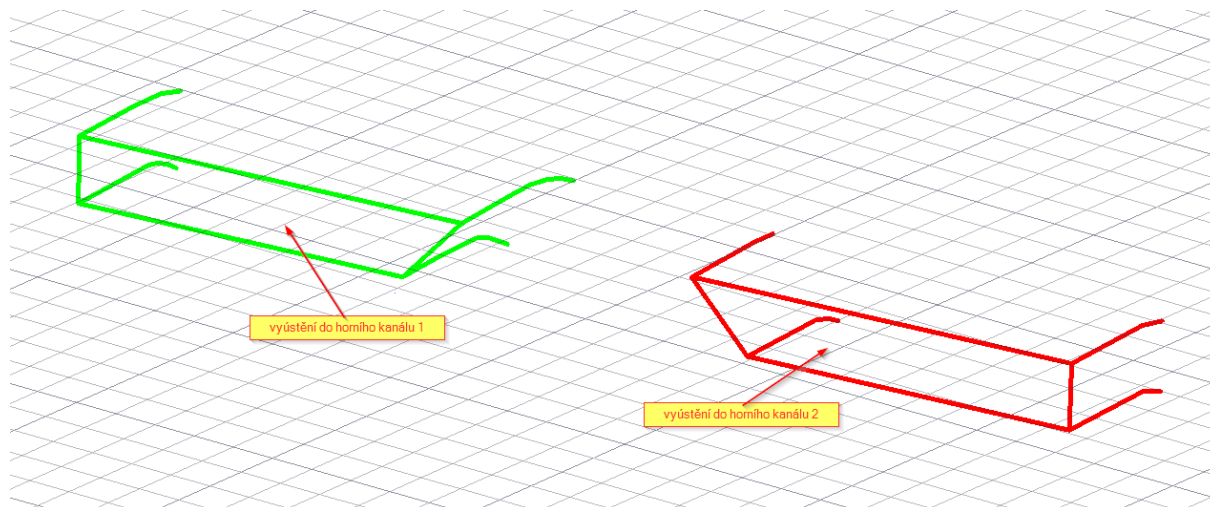
- V oblasti vyústění proudící vody do horních kanálů byl skutečný tvar nerezových kolen veslařského bazénu nasčenován a identifikován směrový posun jednoho z kolen (červeně na obrázku níže). Tato část konstrukce má značný vliv na výsledné proudění v horním kanále, a proto byl skutečný stav zanesen do hydrodynamického přepočtu.

Kolena jsou mírně vychýlena od projektovaného tvaru, významnější vychýlení vykazuje koleno u osy 1-A. Skutečný tvar a osazení kolen, a to především ve výtokové části, byl proto zanesen do hydrodynamického výpočtu, který posoudil vliv této nepřesnosti na výslednou funkci díla.

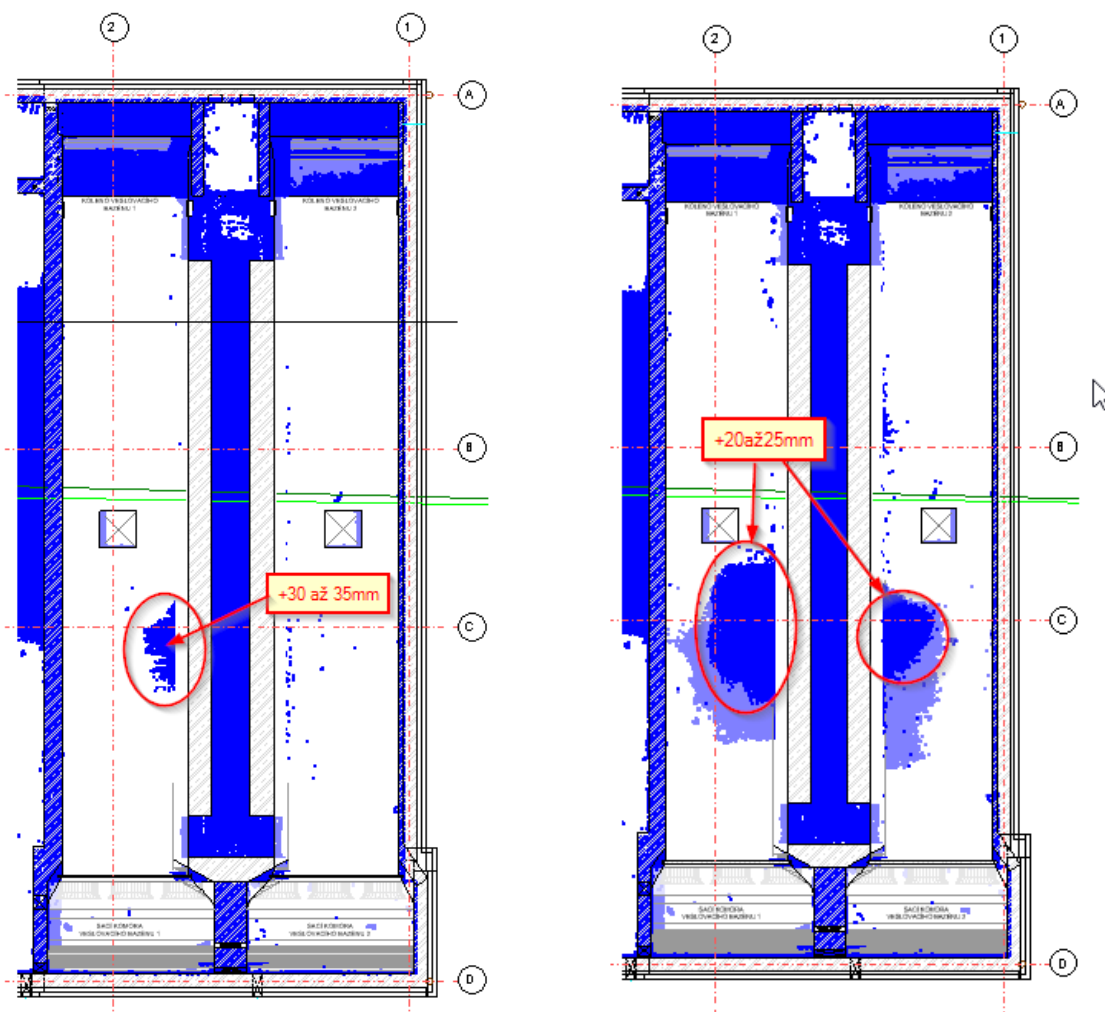
- Výřez z výkresu E2-11-dno horního kanálu: Pro správnou funkci VKT je kladen velký důraz na rovinatost a přesný spád dna horního kanálu. Pomocí scanneru byl zmapován skutečný profil dna. Na následujícím obrázku je znázorněna oblast, kde úroveň betonu je navýšena o 30-35mm nad projektovaný tvar (půdorys vlevo) resp. 20 až 25mm (půdorys vpravo).

Scanování prokázalo nežádoucí nadbetonování horního povrchu žb stropní desky a nedodržení jejího spádu, který byl stanoven projektem. Pro správnou funkci тренаžéru je nezbytné dodržet projektem stanovený tvar. Z toho důvodu byl zadán stavebně technický průzkum pro ověření krytí výztuže desky, který prokázal nedostatečné krytí výztuže ve stropní desce.

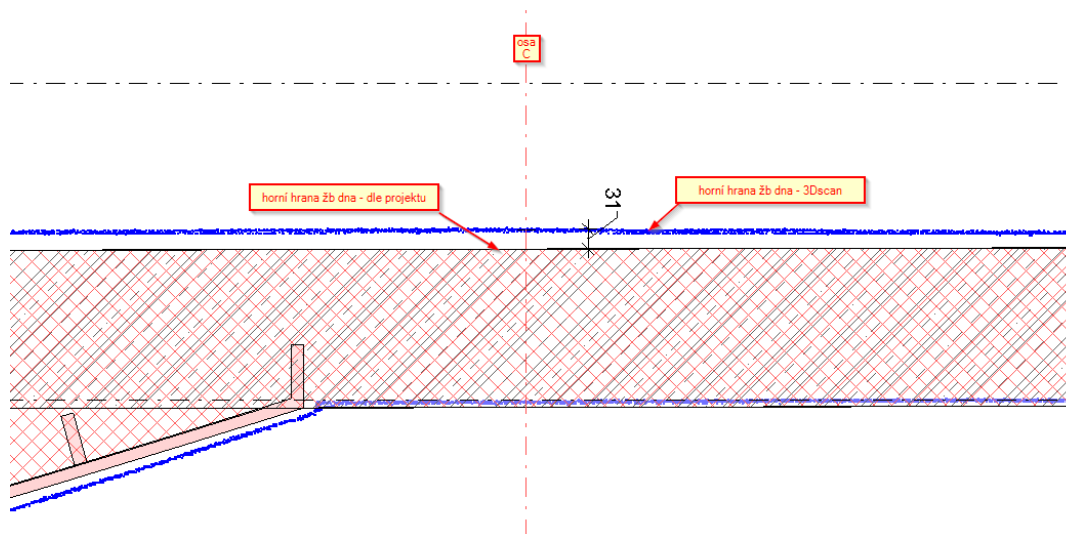
- Výřez z výkresu E2\_01

V detailním řezu vedeným zvýrazněnou oblastí je patrné nežádoucí nadbetonování 31mm.

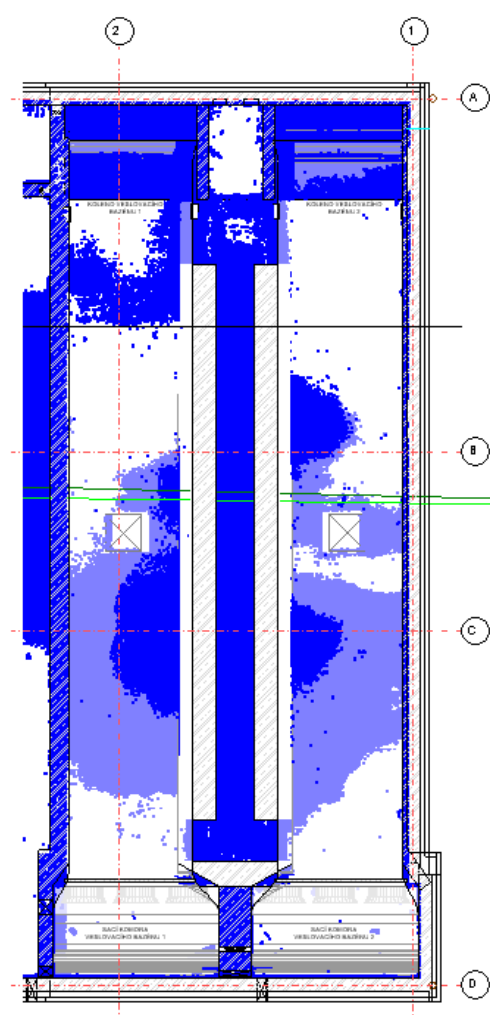
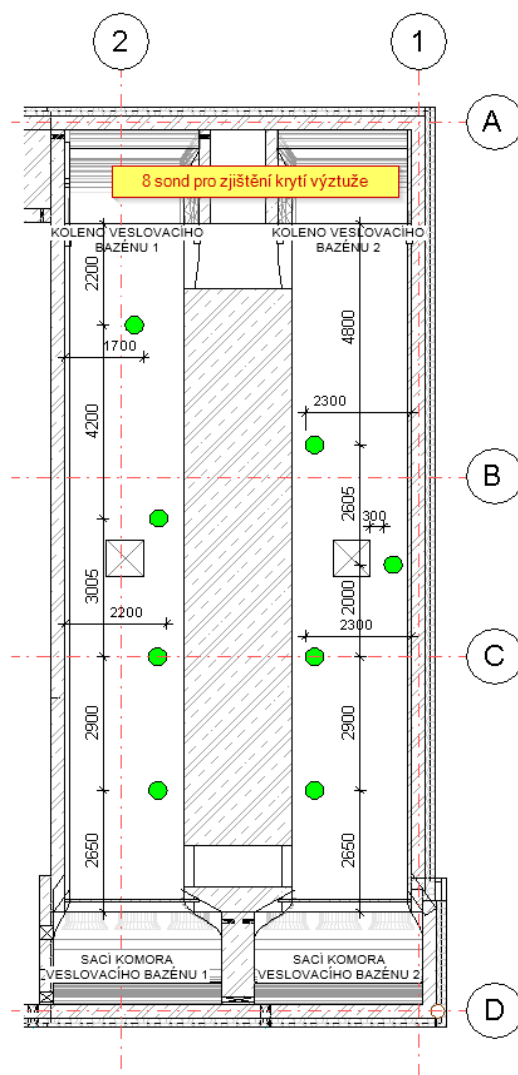
- Výřez z výkresu E2-11: Obdobně v následujícím půdoryse jsou tmavě modrou barvou na dně kanálu zvýrazněny oblasti, kde nadbetonávka nad projektovaný tvar je 10 až 15 mm (půdorys vlevo).

V půdoryse vpravo jsou zelenými body vyznačeny pozice sond pro zjištění skutečného krytí výztuže.

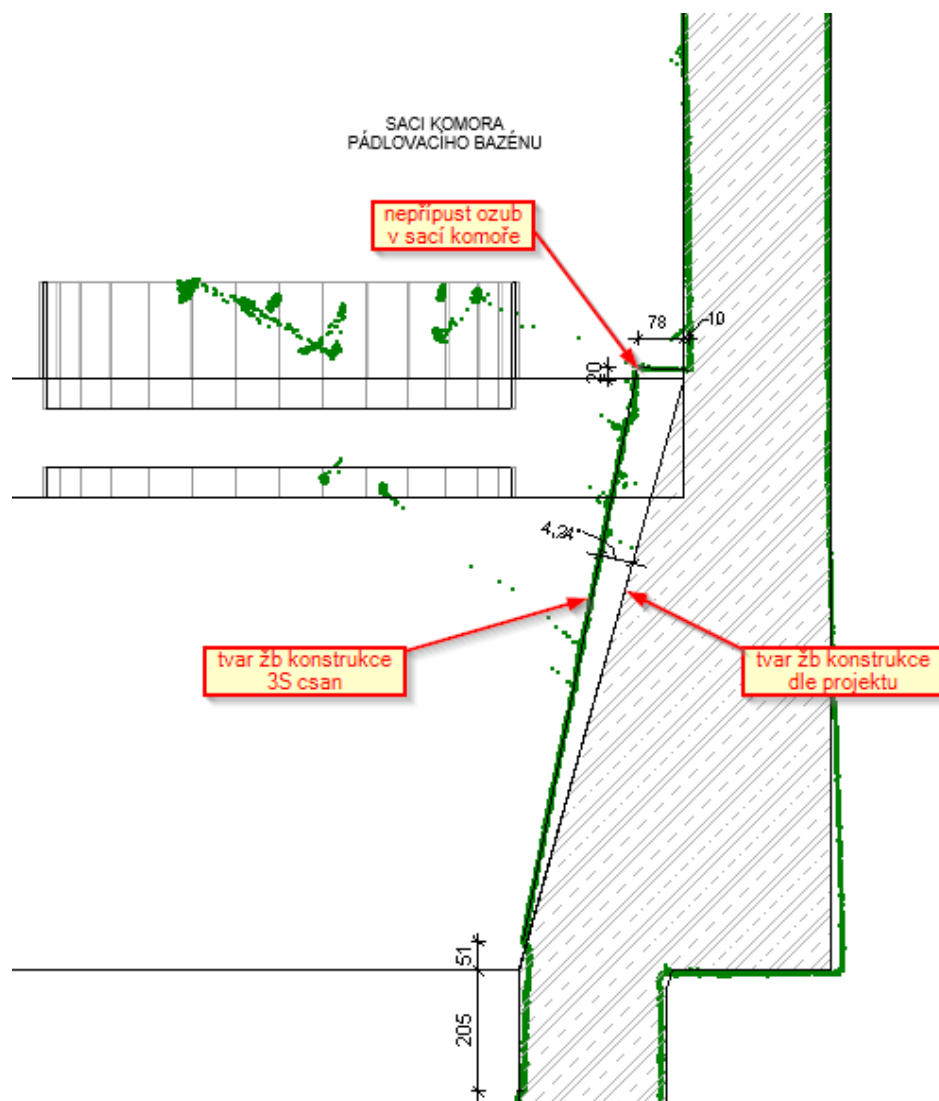
- Výřez z výkresu E2-14 – Půdorysný řez- detail stěny u sací komory – nepřesným tvarováním žb konstrukce vzniká na stěně ozub, který je pro správné proudění vody nepřípustný.

V místě sací komory vznikl nežádoucí ozub ve stěně, který je pro proudící vodu v horním kanále тренаžéru nepřipustný, Tvar sací komory musí být upraven tak, aby byl ozub v horním kanále eliminován a zároveň byly dodrženy minimální odstupy čerpadel od stěn sací komory.

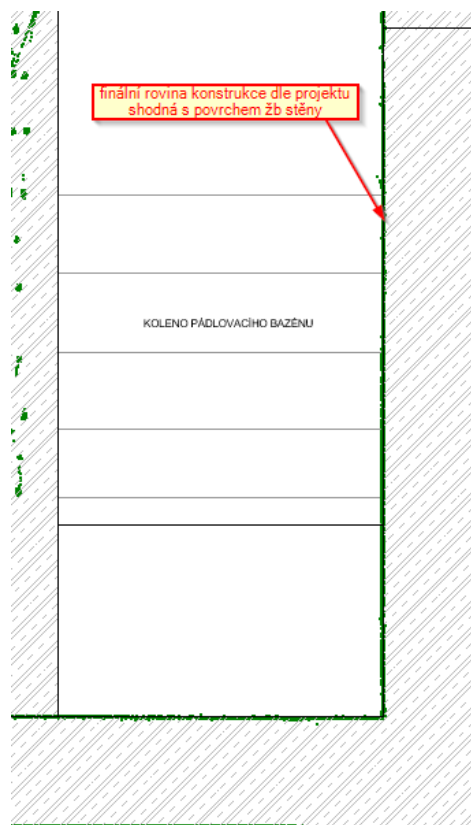
- Výřez z výkresu E2-13

Z následujícího detailního půdorysného řezu v místě, kde bude osazeno koleno, je patrné, že žb konstrukce stěny je vylitá až na rovinu finálního povrchu. Není zde vynehané místo pro osazení kolene. Pro osazení kolene do správné roviny bude muset být část žb stěny odfrézována. Proto na tomto povrchu byly provedeny dvě sondy pro ověření krytí výztuže v rámci stavebně-technického průzkumu.

V místě, kde bude osazeno koleno pádlovacího тренаžéru, je nutné odfrézovat vrstvu žb v řádu centimetrů. Pak bude možné osadit koleno do správné polohy. Stavebně-technickým průzkumem však bylo zjištěno krytí výztuže pouhých 35mm.

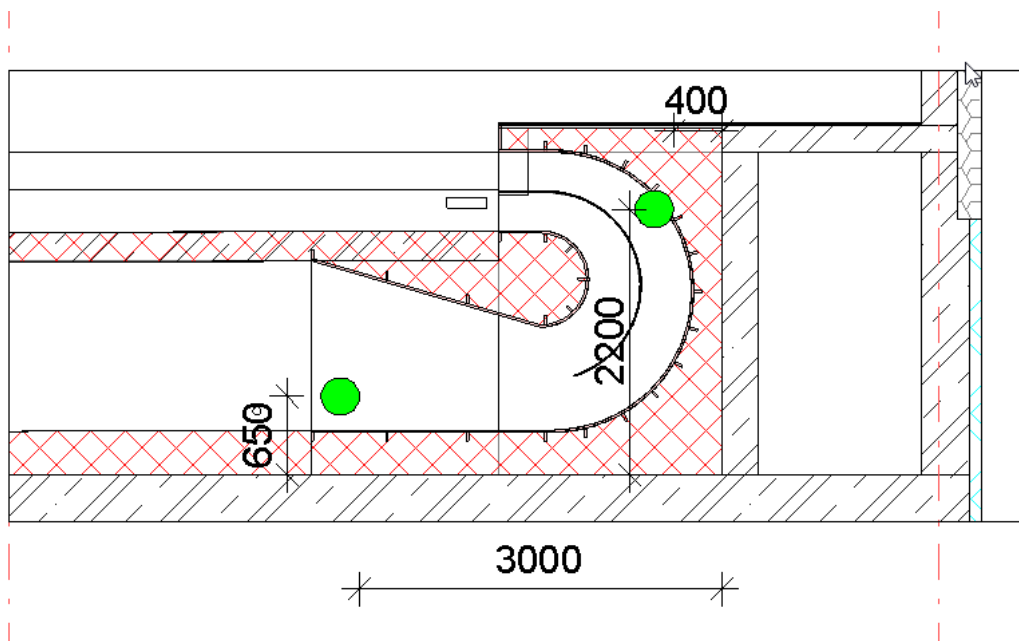
- Zelené body znázorňují pozice sond pro zjištění krytí výztuže v žb stěně. Provedený stavebně-technický průzkum zjistil krytí výztuže v levé spodní sondě pouhých 35mm, i když projektová dokumentace z roku 2015 předepisuje minimální krytí 50mm.

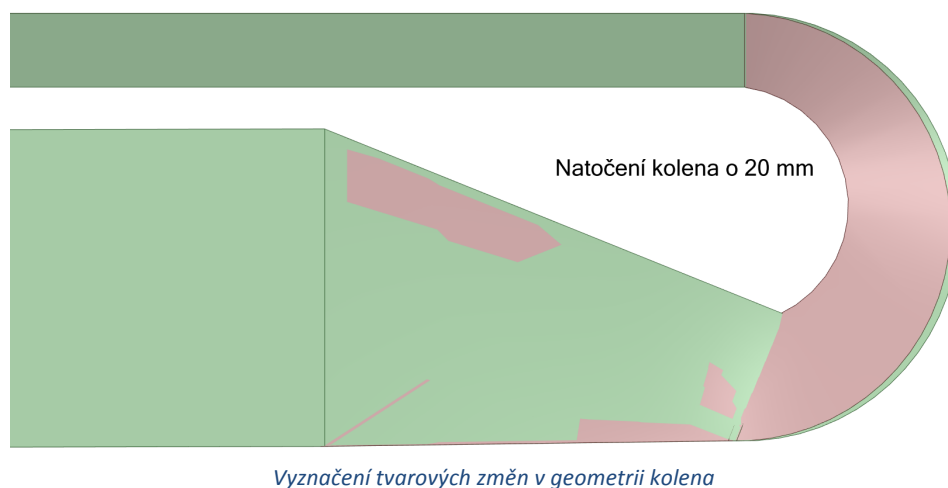
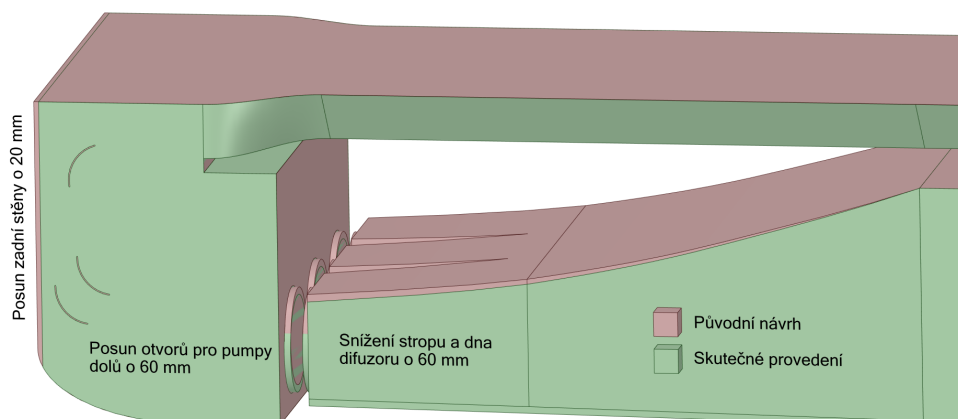
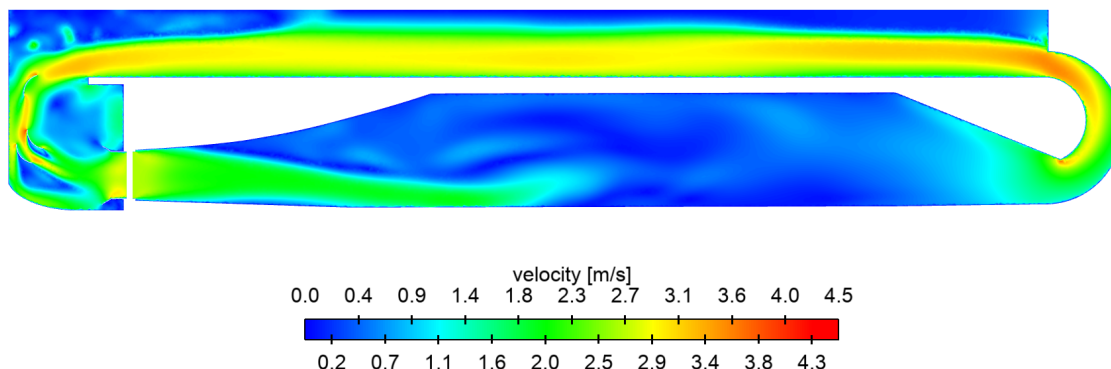
*Proudové pole v optimalizované geometrii*

Zjištěné rozdíly mezi původní geometrií a novou byly ve spolupráci s ČVUT FS zaneseny do matematického modelu.

Z přepočtu na ČVUT FS vyplynul závěr, že při realizaci určitých úprav projektové dokumentace je možné dosáhnout původně požadovaných parametrů obou trenažérů – pádlovacího i veslařského. Nezbytná je však náprava geometrie (vybourání) některých žb konstrukcí. Méně náročné změny se týkají hlavně lamelového uspořádání veslařském bazénu.
