INVESTIČNÍ ZÁMĚR ZAP000529

- a) **Název akce:** Rekonstrukce mostu ev. č. 1988-1 Lužný
- b) **Místo akce:** Most ev. č. 1988-1 přes řeku Ohři v obci Lužný na silnici III/1988 v okrese Chomutov.

Rekonstrukce mostu ev. č. 1988-1 Lužný

HLAVNÍ PROHLÍDKA

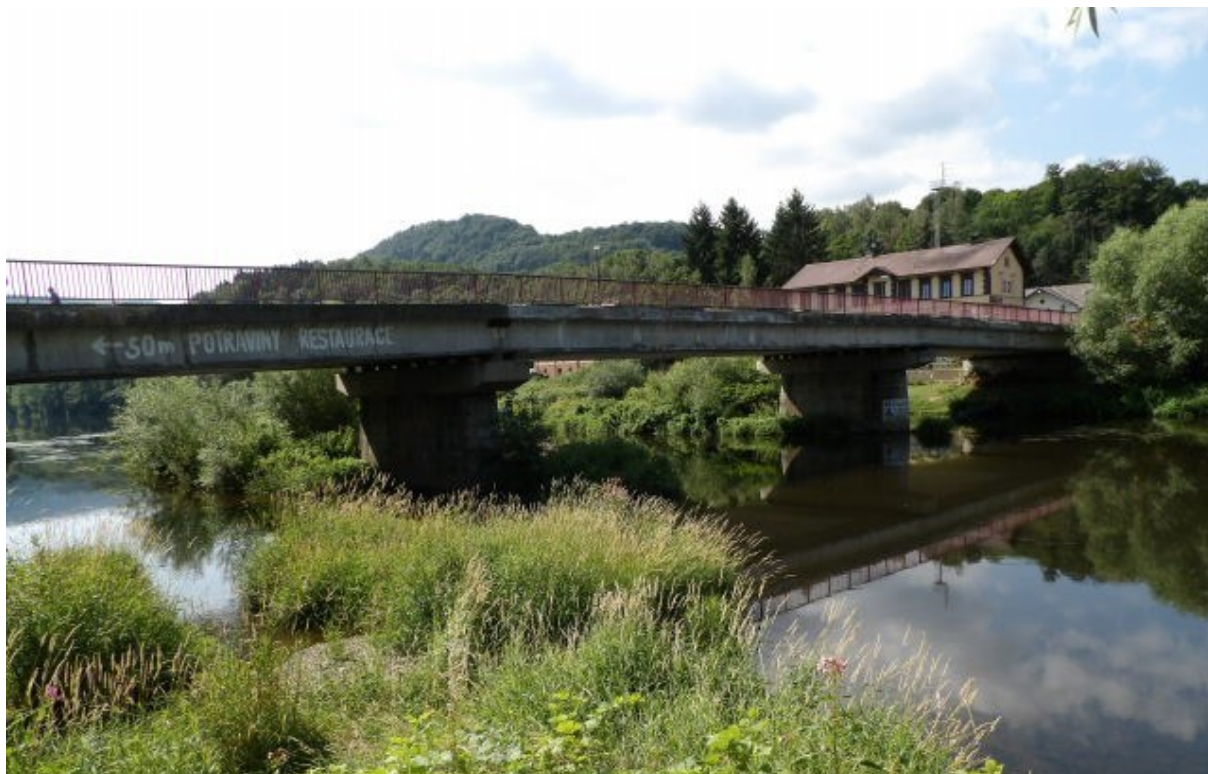
celkový pohled na most

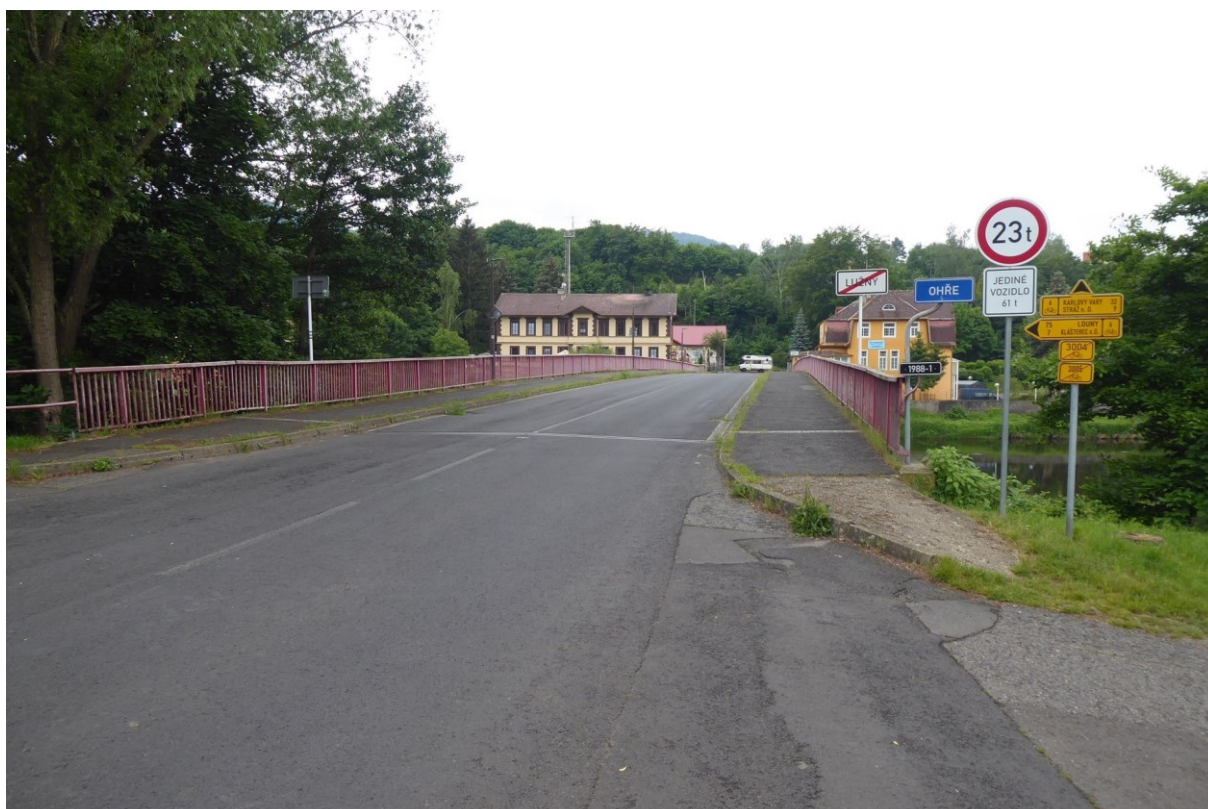
pohled na most ve směru staničení
