## Protipovodňová opatření v povodí Vilémovského potoka/Sebnitz – studie proveditelnosti Projekt č 100272124

### 1.A TERÉNNÍ PRŮZKUM A ZAJIŠTĚNÍ PODKLADŮ

LEDEN 2019

Povodí Ohře, státní podnik

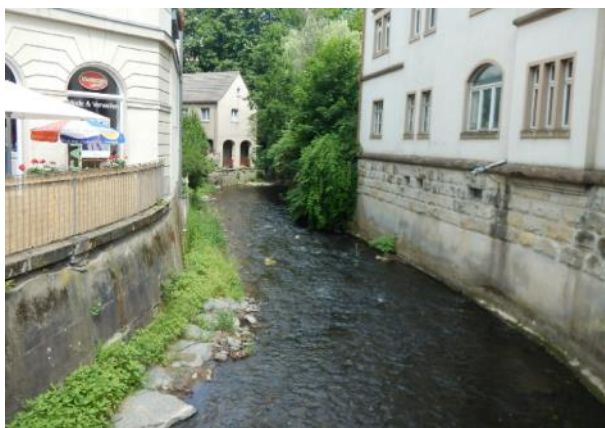
Obr. 10. Pohled na obestavěné koryto  
(-739918, -944301)

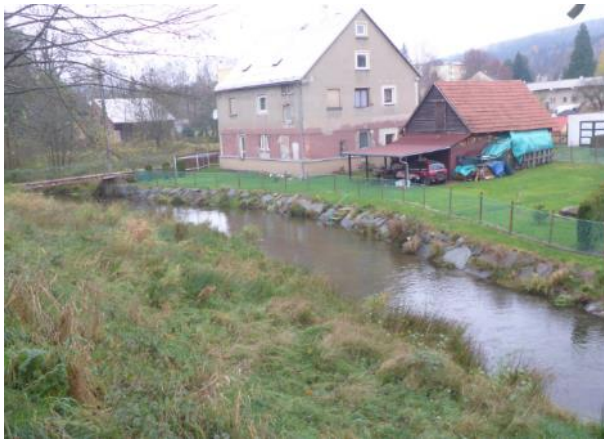
Obr. 22. Pohled na opevnění kamennou rovnaninou  
(-735121, -942764)

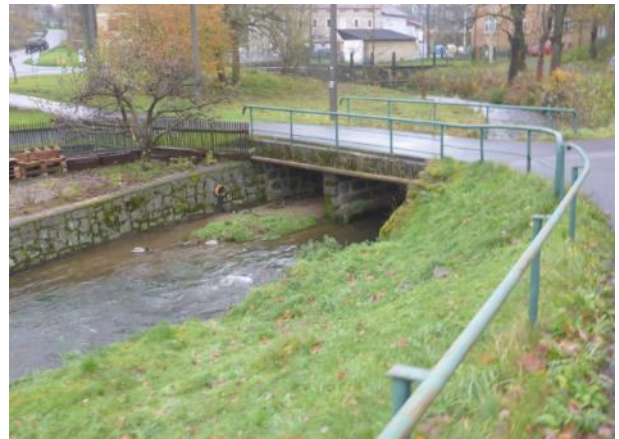
Obr. 23. Mostní profil s pravobřežní opěrnou zdí  
(-735046, -942783)

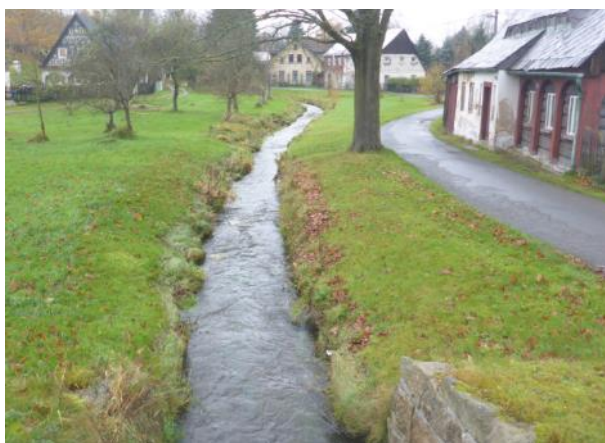
Obr. 27. Pohled na opevnění kamennou  
rovnaninou  
(-733617, -942779)

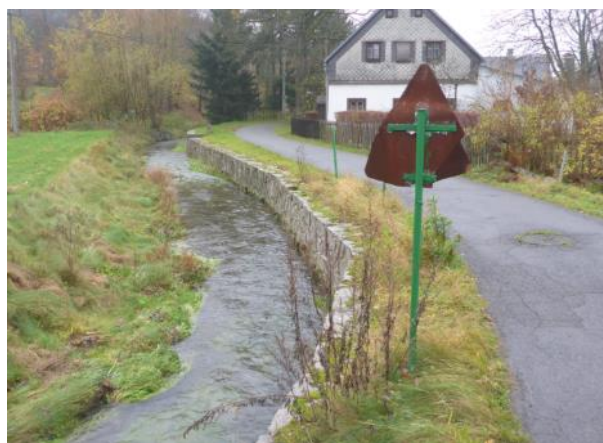
Obr. 28. Pravobřežní opěrná zeď  
(-733512, -942738)

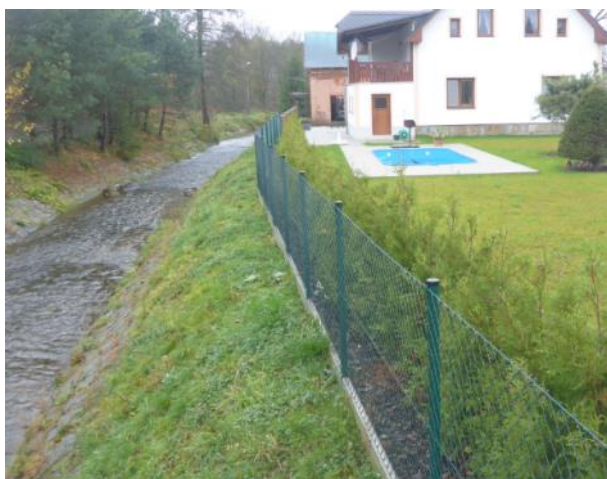
Obr. 31. Lichoběžníkové koryto s opevněním  
(-732876, -942989)

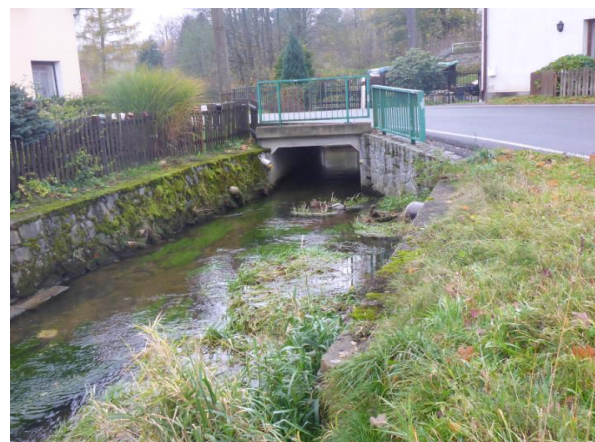
Obr. 120. Silniční most ř. km 2,549  
(-733710, -941073)

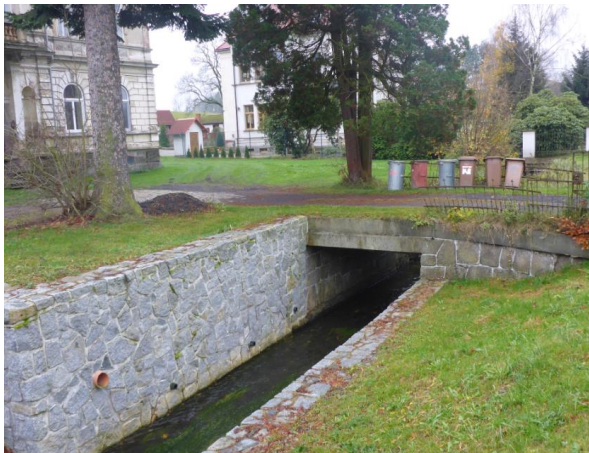
Obr. 121. Propustek ř. km 2,778  
(-733465, -941014)

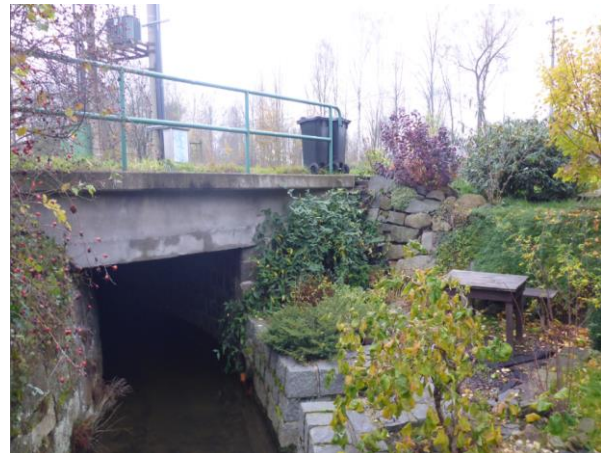
Obr. 122. Dlouhý propustek ř. km  
(-733326, -940958)

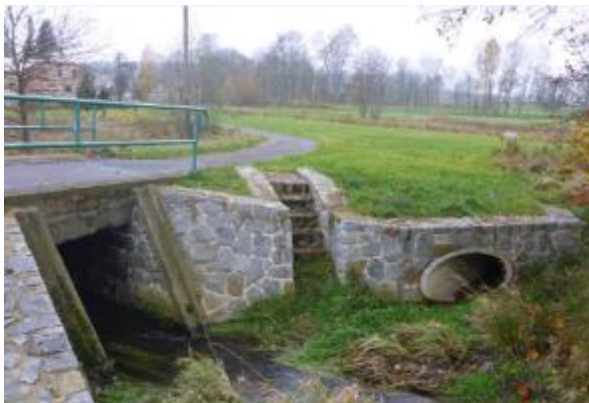
Obr. 123. Vtok do mostu v ř. km 3,130  
(-733218, -940912)

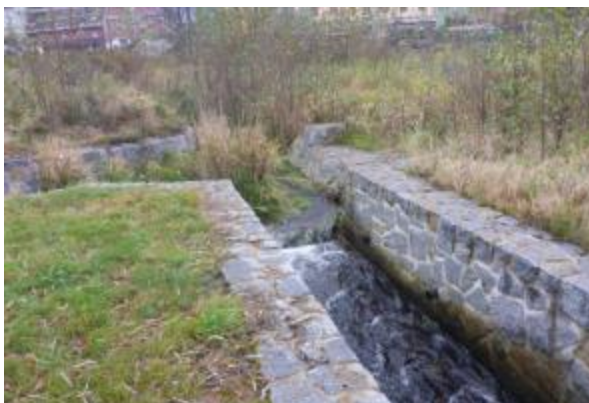
Obr. 125. Zaústění obtok. ramene ř. km 3,301  
(-732904, -940699)

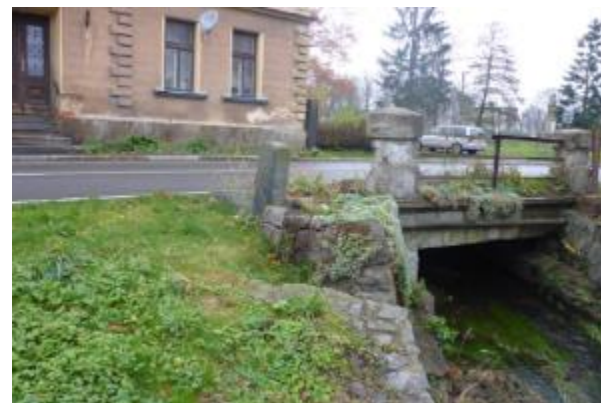
Obr. 126. Vyústění z propustku pod silnicí  
(-733171, -940677)

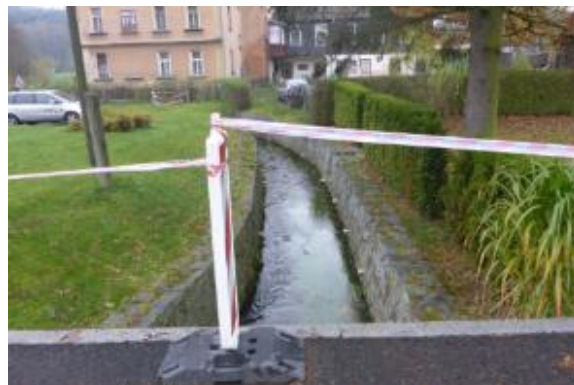
Obr. 128. Koryto před propustkem  
(-733163, -940631)

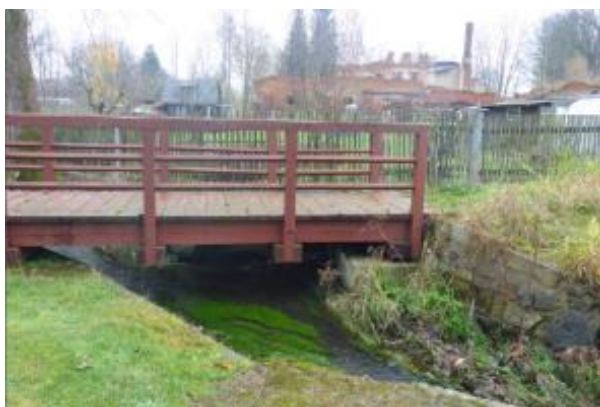
Obr. 131. Nevhodně umístěná lávka částečně  
v toku  
(-732869, -940447)

Vodní tok má v tomto úseku podobný charakter – je upravené, obdélníkového profilu. V oblasti se nachází řada mostů a mostků. Některé objekty, zejména lávky jsou nevhodně umístěné nebo mají nevhodnou konstrukci. Na horním konci opevněné koryto končí a navazuje na další úsek, který má přírodnější charakter. Kolem toku se v pravostranném i levostranném inundačním území nalézá zástavba.

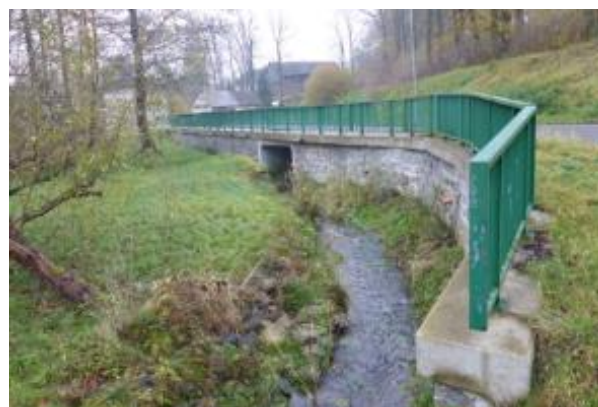
Obr. 132. Silniční most v ř. km 3,989  
(-732730, -940418)

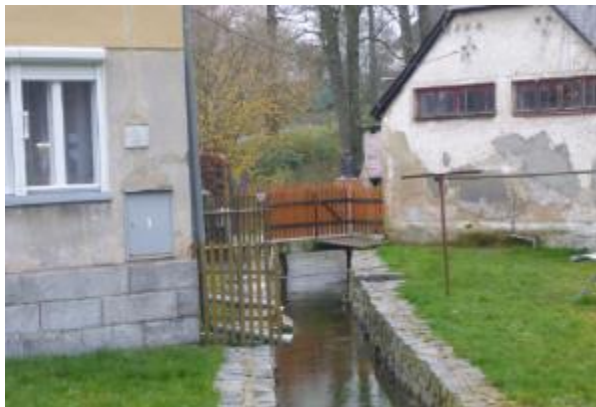
Obr. 133. Lávka s plůtkem, ř. km 4,079  
(-732690, -940385)

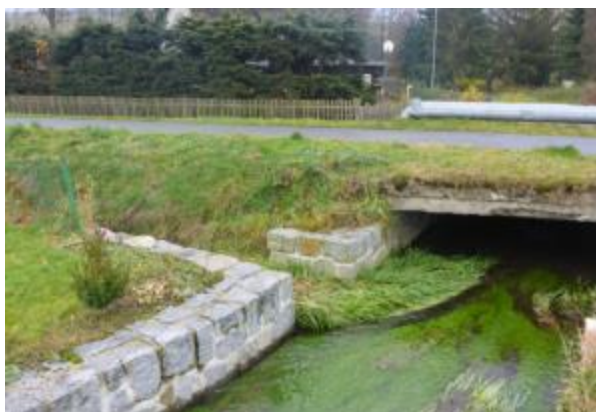
Obr. 135. Zaústění do potoku před mostem v ř.  
km 4,354  
(732553, -940148)

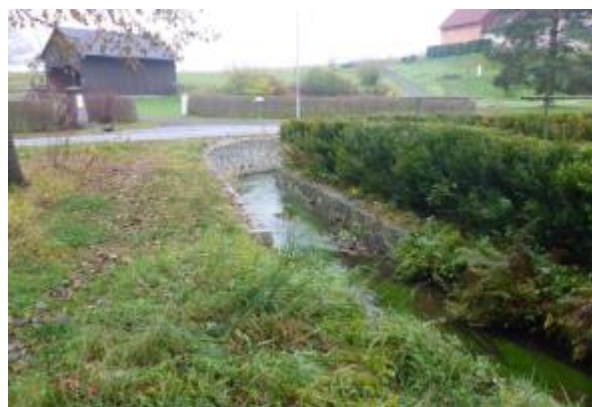
Obr. 138. Konec opevněného koryta v ř. km 5,113  
(-732641, -939590)

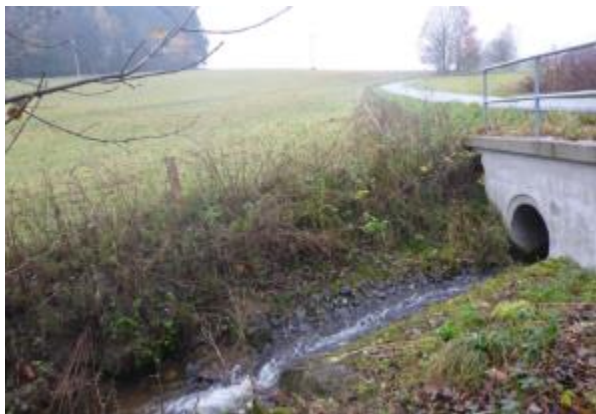
Obr. 143. Výtok z pod mostu  
(-732762, -939049)

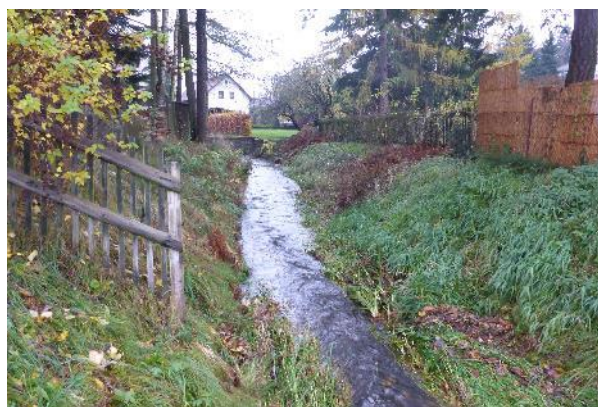
Obr. 149. Pohled od ústí do Vilém. potoka  
(-732159, -943125)

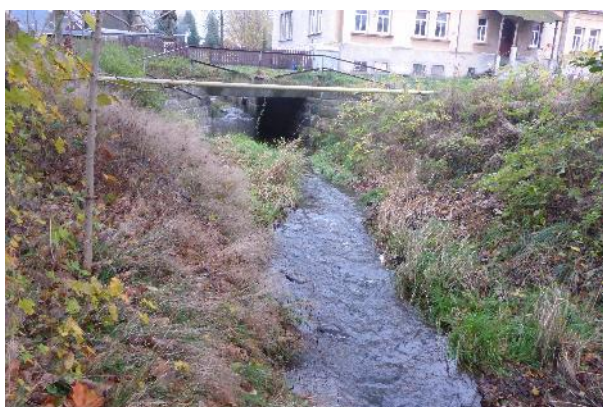
Obr. 156. Most v ř.km 0,533 (ul. Brtnická)  
(-731746, -942956)

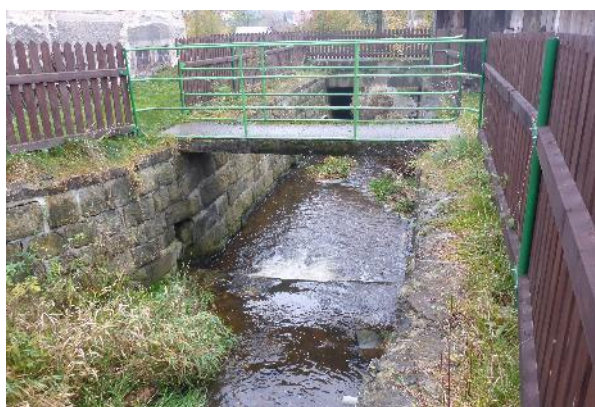
Obr. 157. Obdélníkový profil s lávkou nad mostem  
Brtnická  
(-731687, -942969)

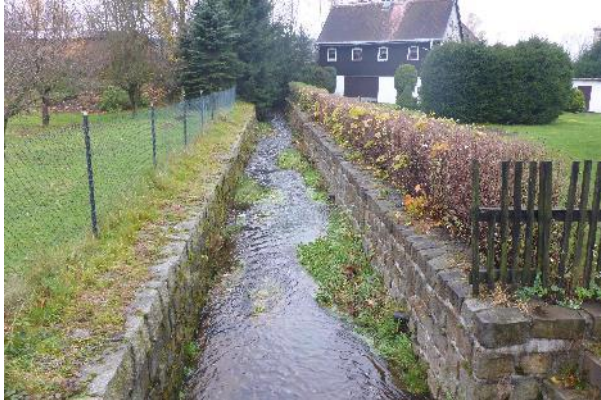
Jedná se o souvisle opevněný úsek obdélníkového profilu. Břehy jsou tvořeny kamennými zdmi na cementovou maltu. Na obou březích se nacházejí zahrady. Zástavba je velmi řídká. Přes vodní tok vede v tomto úseku most M-11 (ř.km 0,748) a dvě lávky.

Obr. 160. Obdélníkové zděné koryto  
(-731574, -943001)

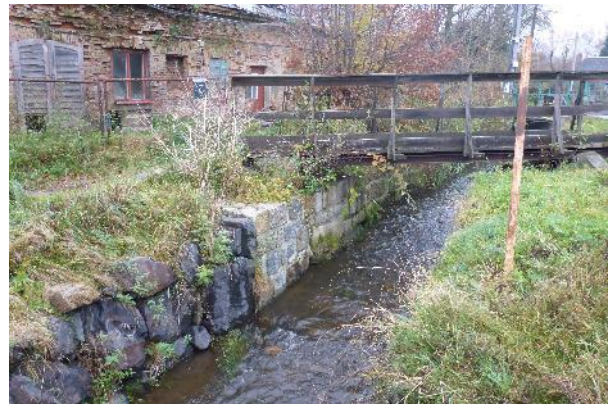
Obr. 169. Provizorní lávka pro pěší  
(-731237, -942637)

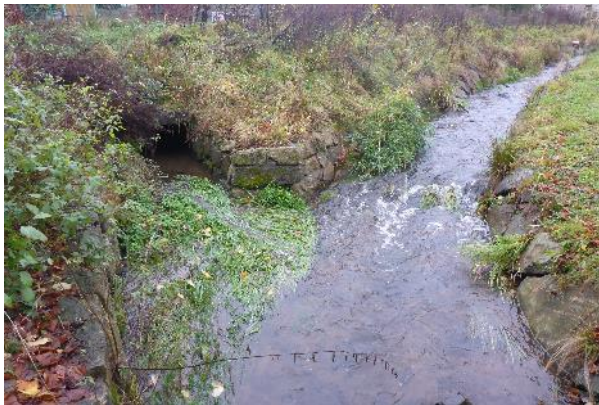
Obr. 174. Lichoběžníkové koryto s pravostranným  
přítokem v ř.km 1,693  
(-731096, -942262)

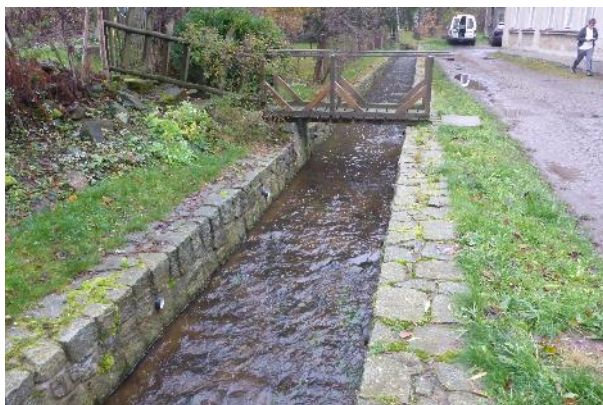
Obr. 176. Obdélníkové zděné koryto s lávkou v dolní části úseku (-731042, -942217)

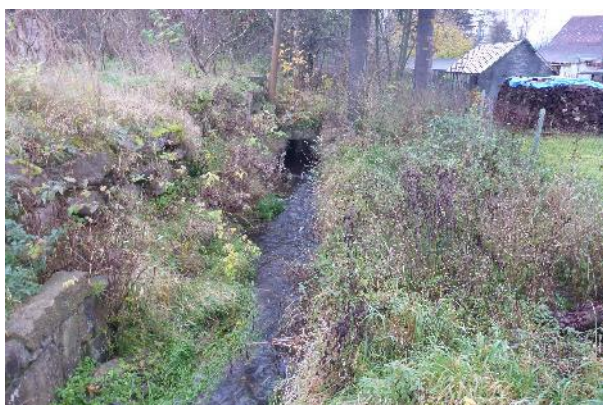
Obr. 178. Zakrytý úsek pod mostem M-02 (-730950, -942055)

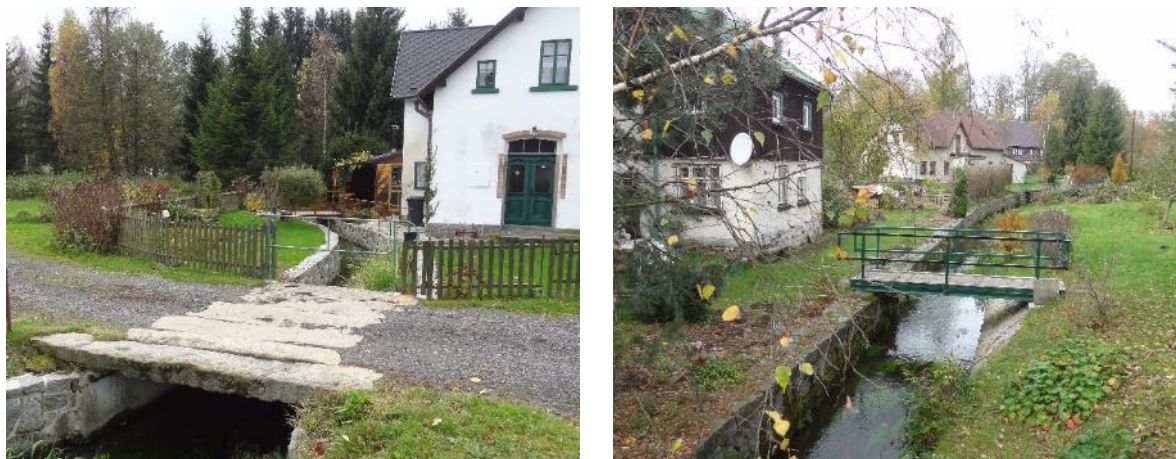
Obr. 191 Ohrožená zástavba zvýšenými průtoky - Lipová
