INVESTIČNÍ ZÁMĚR

- a) Název akce:** Oblastní muzeum v Děčíně – celková rekonstrukce objektu muzea Rumburk – dřevomorka
- b) Místo akce:** Oblastní muzeum v Děčíně, příspěvková organizace, - pobočka Rumburk, Na Valech 401/4, 408 01 Rumburk

Oblastní muzeum v Děčíně, pobočka Rumburk

Průzkum napadení konstrukcí dřevokaznými houbami a dřevokazným hmyzem

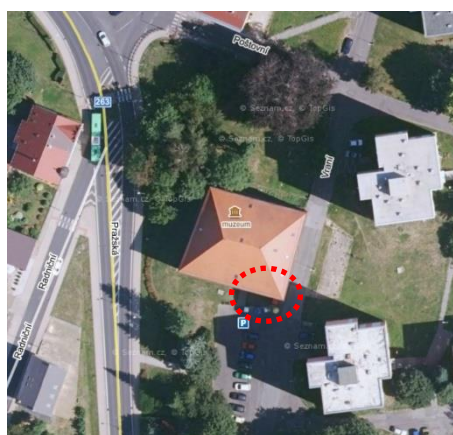
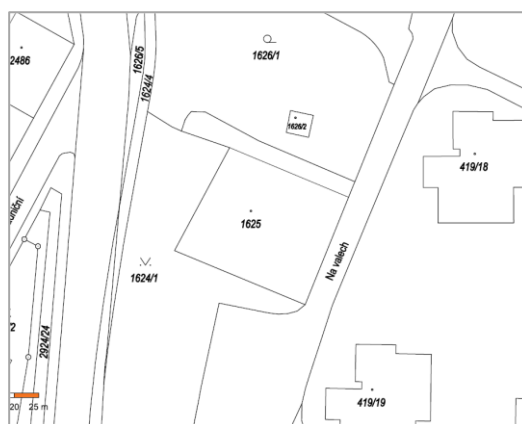
Tvar a výška provedeného oplechování byla příčinou zatékání do mezipláště střechy a koruny zdiva. Teprve, když zatečení do zdiva bylo masivní, projevilo se na vnitřním líci zdiva – v interiéru, a mohlo být zpozorováno jako závada. Na fasádě zatečení nemůže být patrné, fasáda je již více, než deset let překryta kontaktním zateplovacím systémem s polystyrenovým izolantem, bránícím prosvětlení zatečení na líc fasády.

K masivnímu zatékání došlo na jaře roku 2020. Přes čištění okapných rýn a jejich ústí do svodů docházelo stále k přetékání rýn při každém větším dešti. Teprve změna údržbářské firmy odhalila ucpání okapního svodu níže na fasádě, přes které návaly vody neprocházely, a po jehož uvolnění okapy přestaly přetékat. V té době již byly promočeny omítky JV nároží ve 3.NP, 2.NP i 1.NP. Na počátku léta byla registrována na zdivu 3.NP i plodnice dřevokazné houby, identifikované jako napadení Dřevomorkou domácí (*Serpula lacrimans*). Jako předběžné opatření byly sejmuty podhledy JV místnosti 3.NP a mokré omítky zdiva 1-3.NP.

Epicentrem napadení je jižní nároží v prostorách 4.NP. V minulosti bylo houbou napadena hrázděná konstrukce obvodu stavby, nesoucí ztužující dřevěný věnec koruny zdiva. Sloupky této konstrukce byly již v minulosti nahrazeny přízdívkou, která věnec nyní nese. Do konstrukce pláště střechy v roce 2020 začalo zatékat, zřejmě v důsledku špatného odtékání nástřešního okapního žlabu a jeho přetékání na stranu interiéru.

Prvním prvkem, který zatékáním byl zasažen, byla pozednice na koruně zdiva a vzápětí i dřevěný věnec na vnitřním líci zdiva. Z toho se rozvinulo napadení dřevomorkou, které se typicky šířilo nevětranou dutinou – spárou mezi původním zdivem a přízdívkou pod věncem. Další blízkou nevětranou dutinou byl podhled stropu 3.NP – pod podlahou 4.NP. Do dutiny vrostla sekundární mycelia jak zdivem, tak spárou mezi hurdis deskami a stěnou. Prvním registrovaným projevem byly až plodnice, které se objevily v koutě na styku podhledu a jižní a východní stěny na začátku srpna 2020.

Napadené prvky mají společné rysy, a to kubický rozpad dřeva, prorůstající provazce mycelií a rozsáhlé plodnice, vyrůstající ze spár zdiva. Identifikovaným organismem, který je příčinou poškození, je **Dřevomorka domácí, (*Serpula Lacrymans*, Wulf. in Jacq.:Fr. Schroet.)**. Dle literatury napadá tato houba vlhké dřevo v lese, tak i dřevo stavebních konstrukcí.
