| AKCE<br>Komunikace II/240 - rekonstrukce mostního objektu 240-031, 031A<br>v Roudnici nad Labem | | | | ČÍSLO ZAKÁZKY 117 037<br>DOKUMENTACE DSP<br>MĚŘÍTKO -<br>DATUM 07/2017<br>POČET FORMÁTŮ 5xA4 | | | |
| OBJEKT<br>Mostní objekt 240 - 031 v Roudnici nad Labem | | | | ČÁST -<br>ČÍSLO PŘÍLOHY 1 | | | |
| PŘÍLOHA<br>Technická zpráva | | | | | | | |

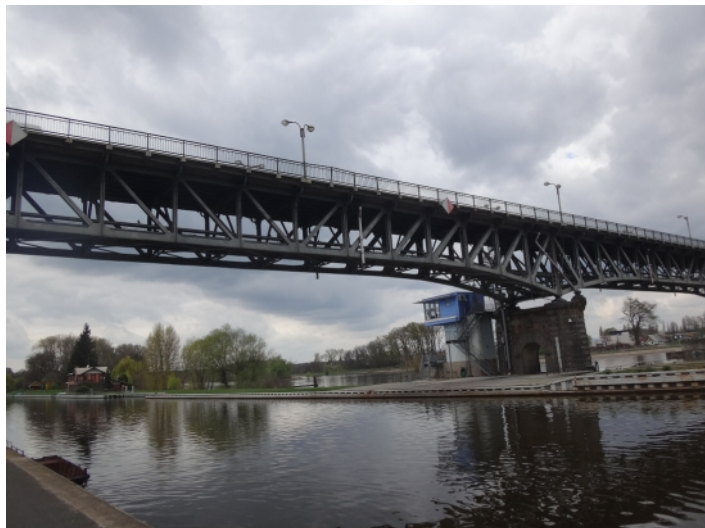
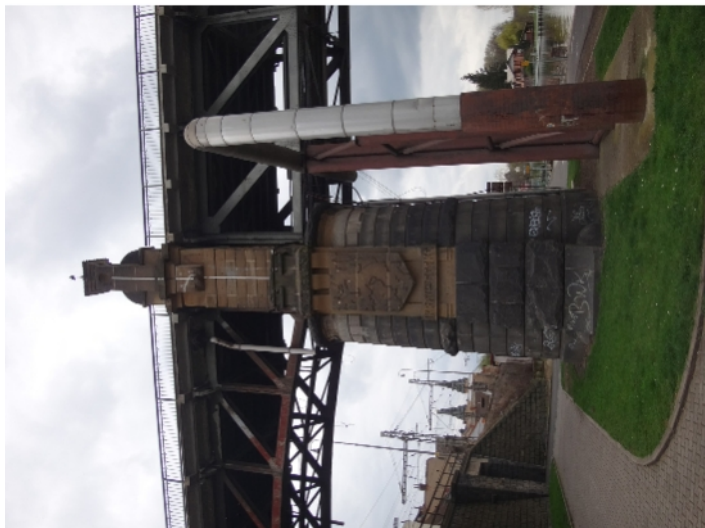
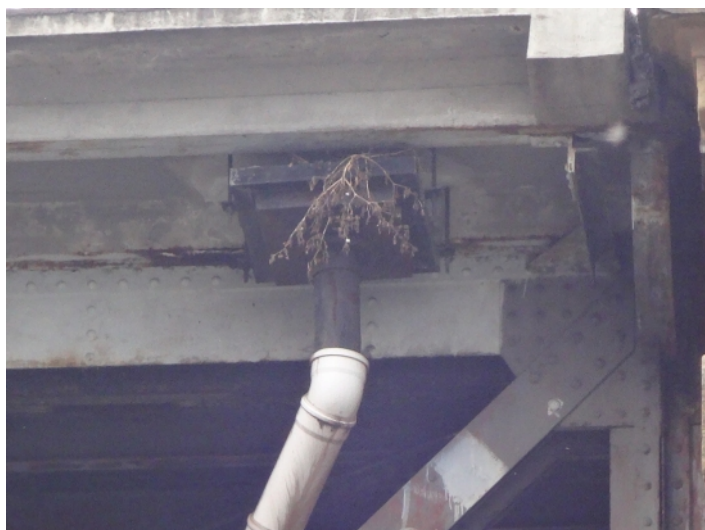
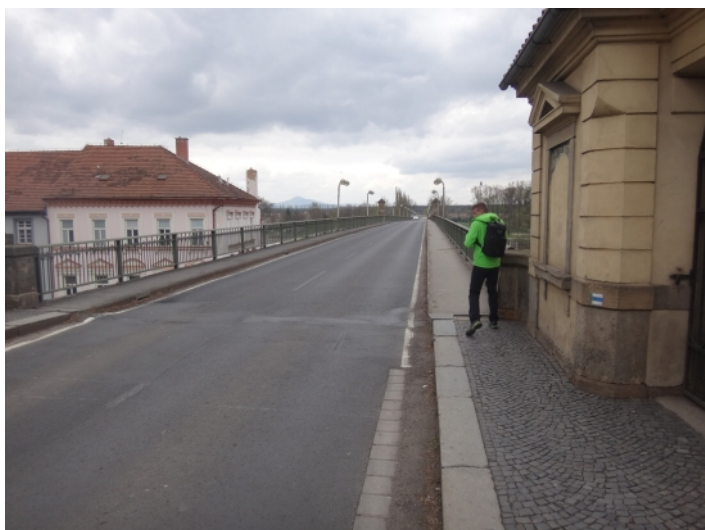
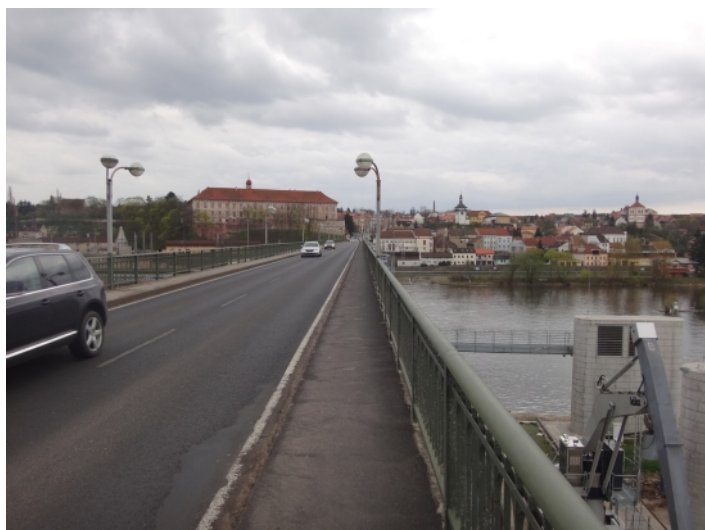
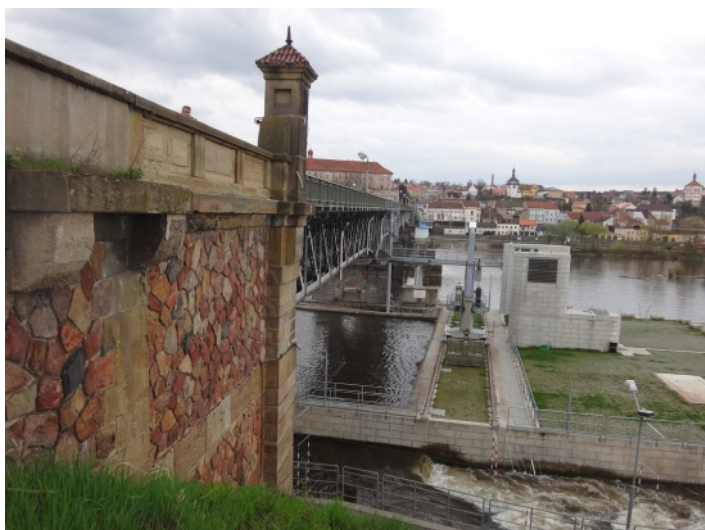
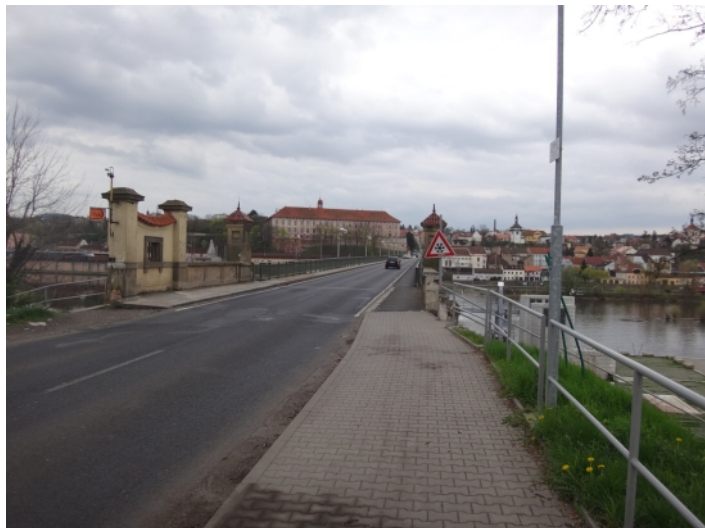
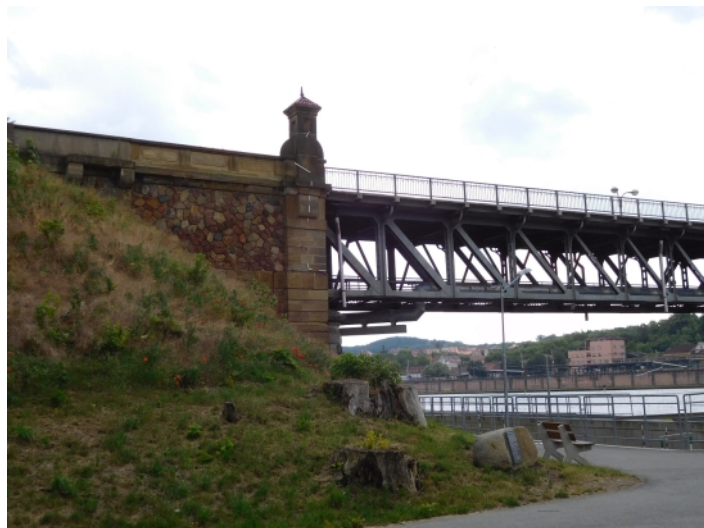
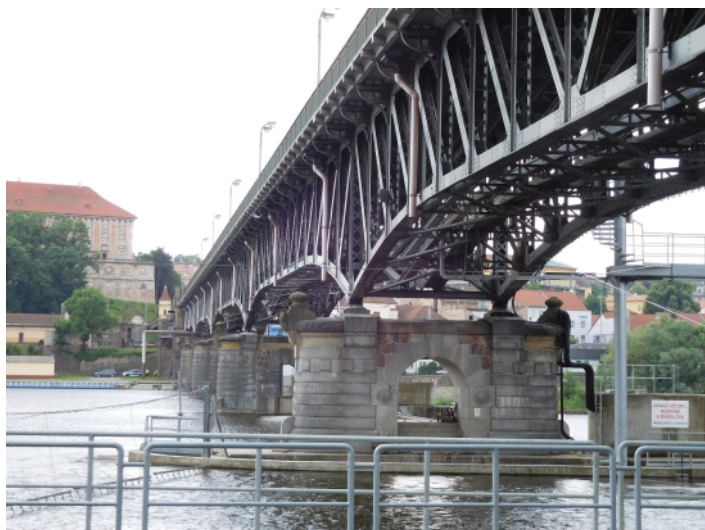
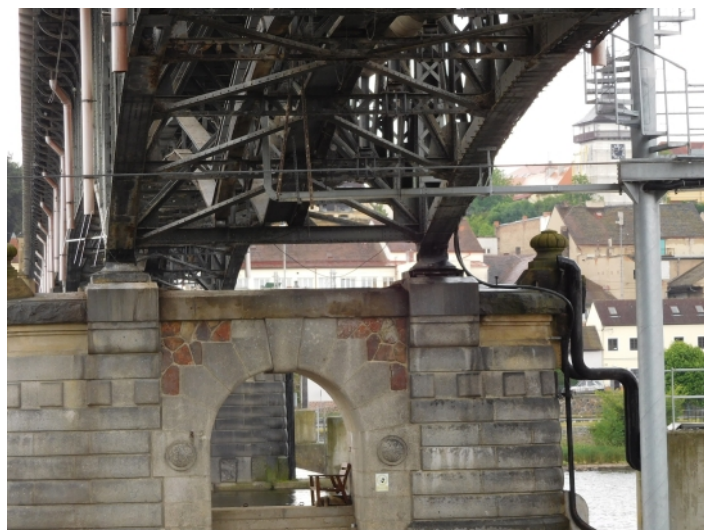
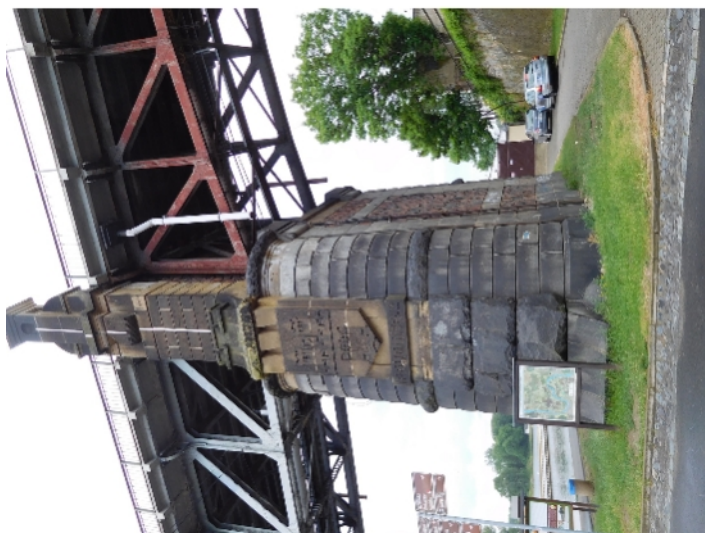
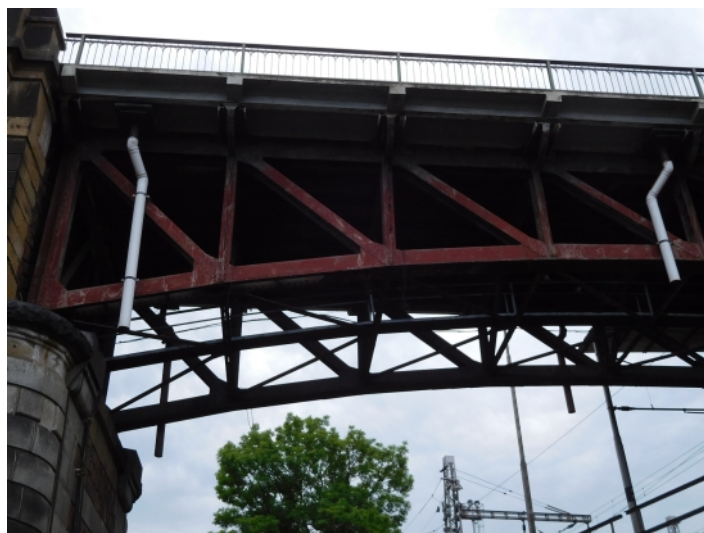
019 celkové pohledy

020 celkové pohledy

021 celkové pohledy

022 celkové pohledy

023 celkové pohledy

024 celkové pohledy

025 celkové pohledy

026 celkové pohledy

027 celkové pohledy

028 celkové pohledy

029 celkové pohledy

030 celkové pohledy

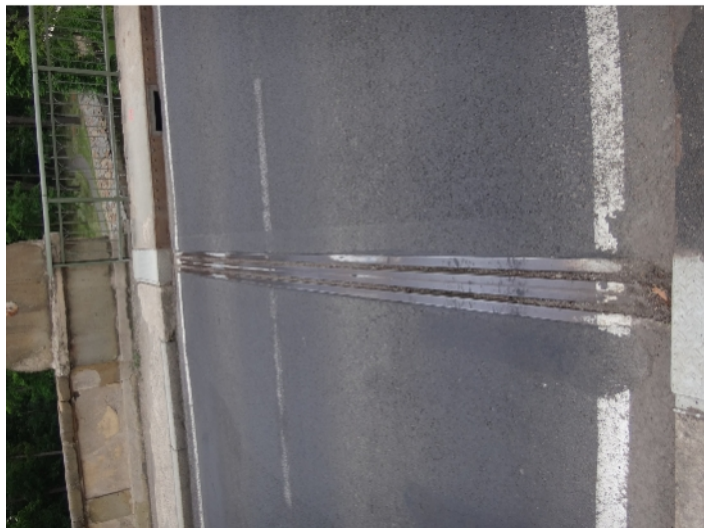
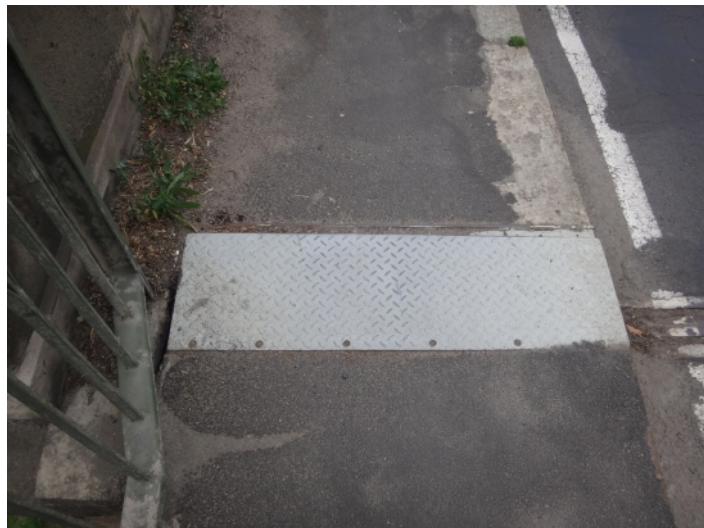
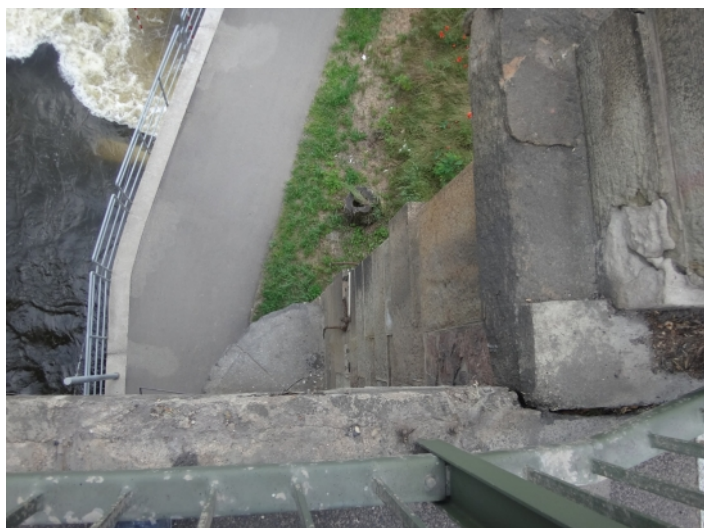
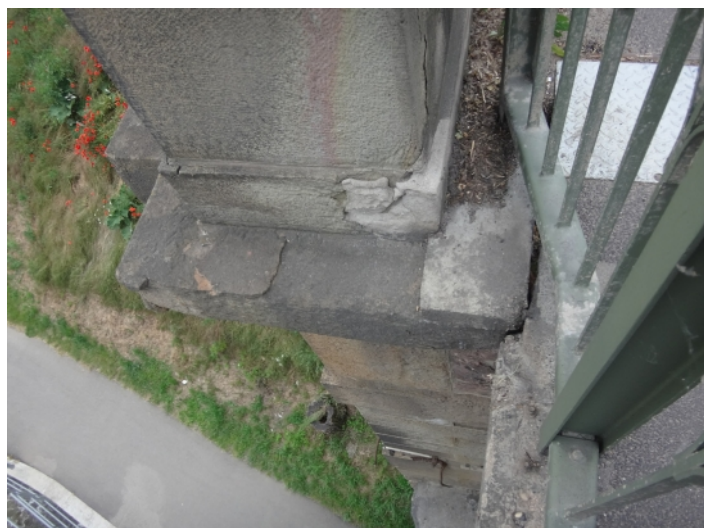
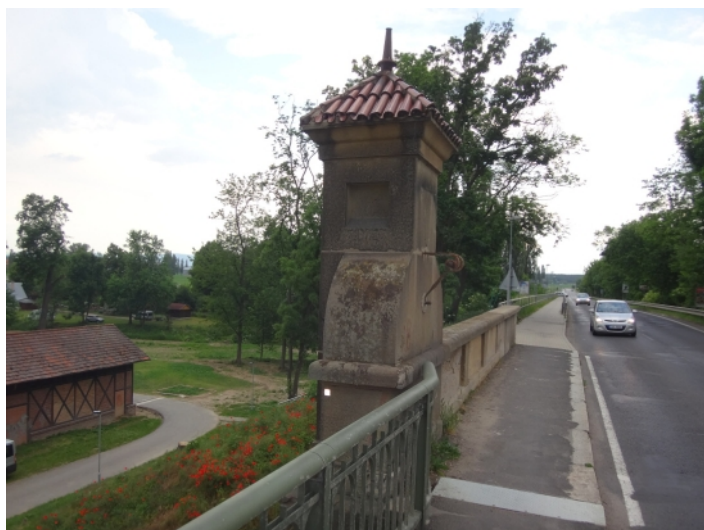
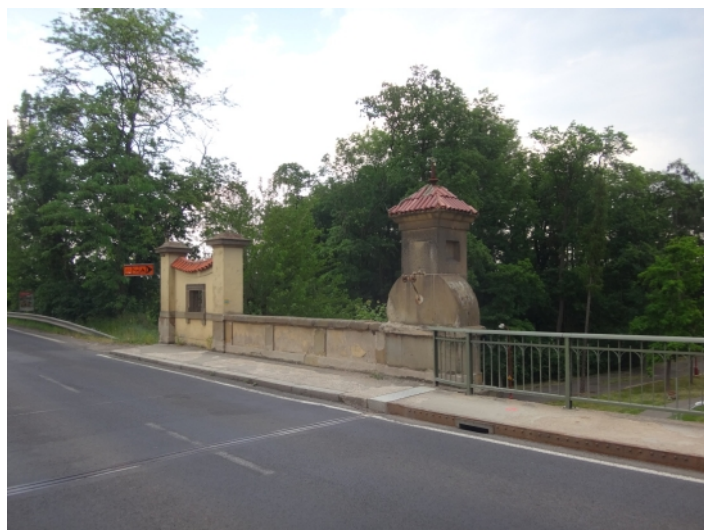
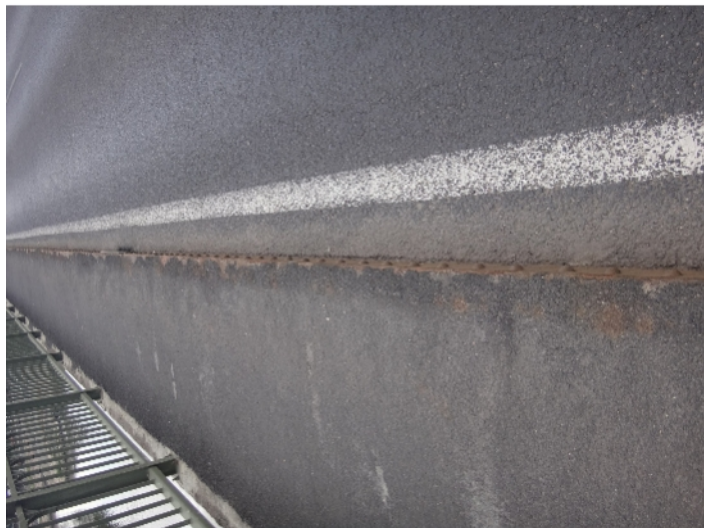
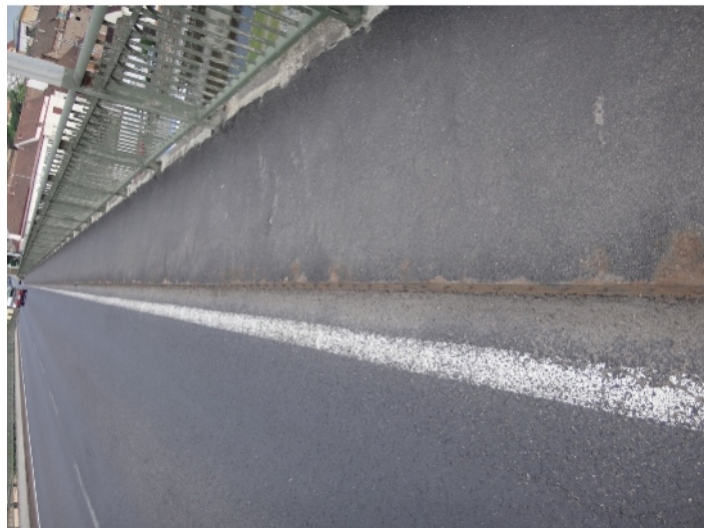
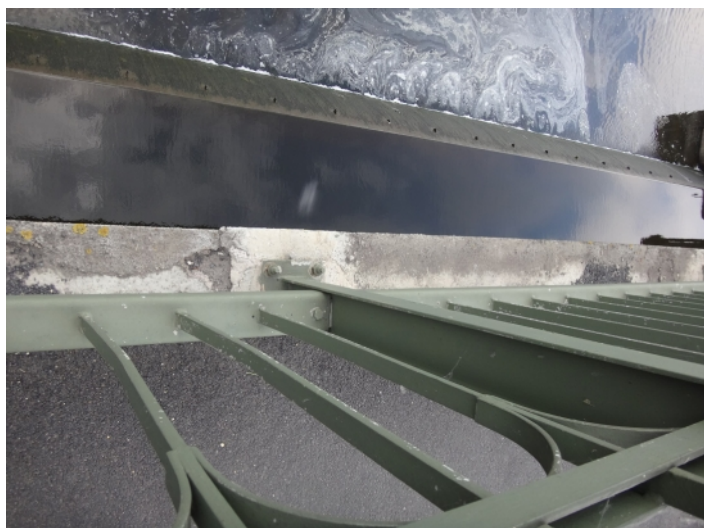
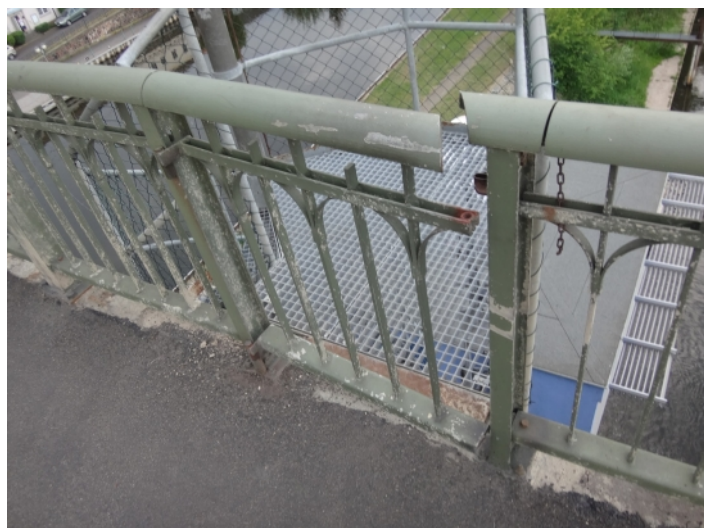
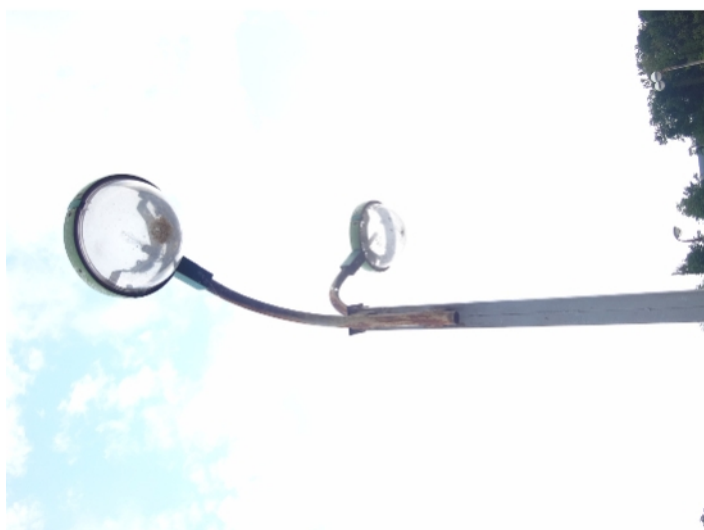
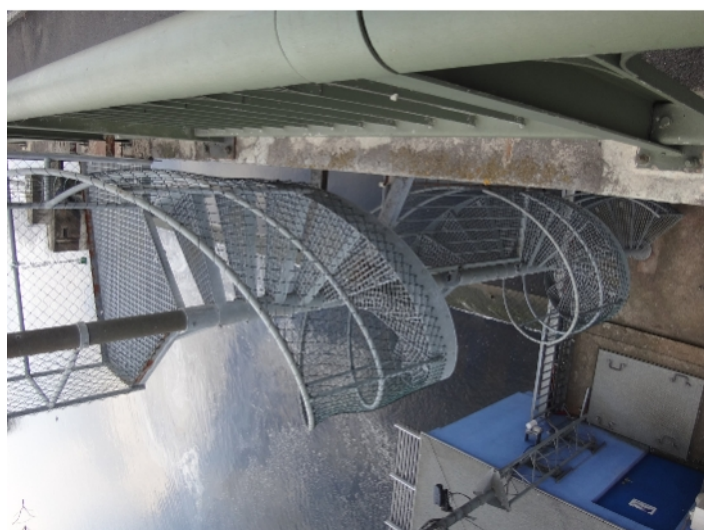
Konstrukce chodníku je tvořena železobetonovou deskou podepřenou podélníky. Povrch chodníku je výškově uskočen o 150 mm od konstrukce vozovky, ohraničen plechem s patrnými známkami koroze až do hloubky 4 mm. Povrch chodníku je opatřen epoxidovým nátěrem s protiskluzovou úpravou. Současně dochází k celkové degradaci betonu chodníku vč. odhalení a koroze výztuže.

Konstrukce vozovky je tvořena asfaltobetonovým krytem. V povrchu konstrukce je celá řada zapravených výtluků a trhlin. Současně jsou v konstrukci patrné poruchy v místech dilatací, která jsou lokálně opravena.

001 svršek mostu - levá strana

002 svršek mostu - levá strana

003 svršek mostu - levá strana

004 svršek mostu - levá strana

005 svršek mostu - levá strana

006 svršek mostu - levá strana

037 svršek mostu - levá strana

038 svršek mostu - levá strana

039 svršek mostu - levá strana

040 svršek mostu - levá strana

041 svršek mostu - levá strana

042 svršek mostu - levá strana

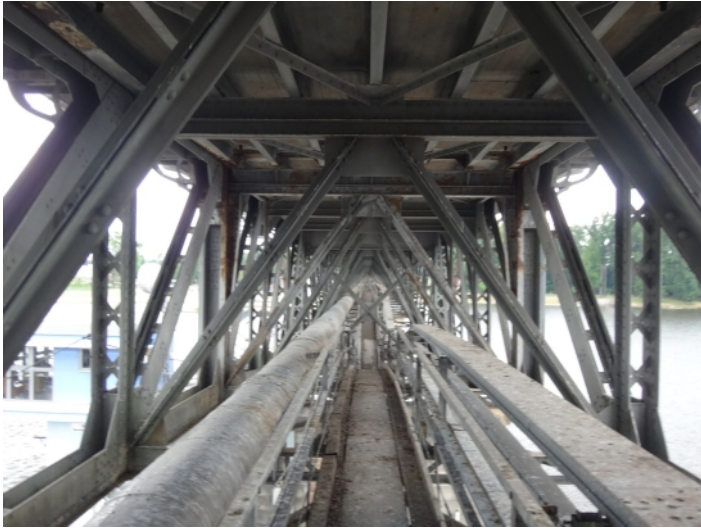
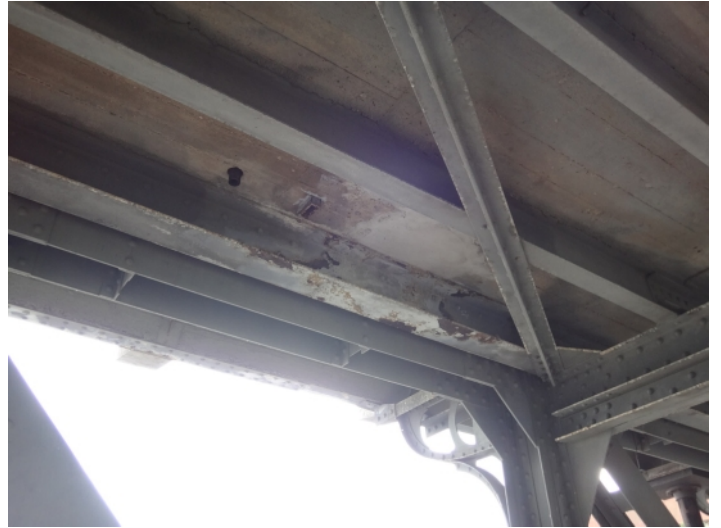
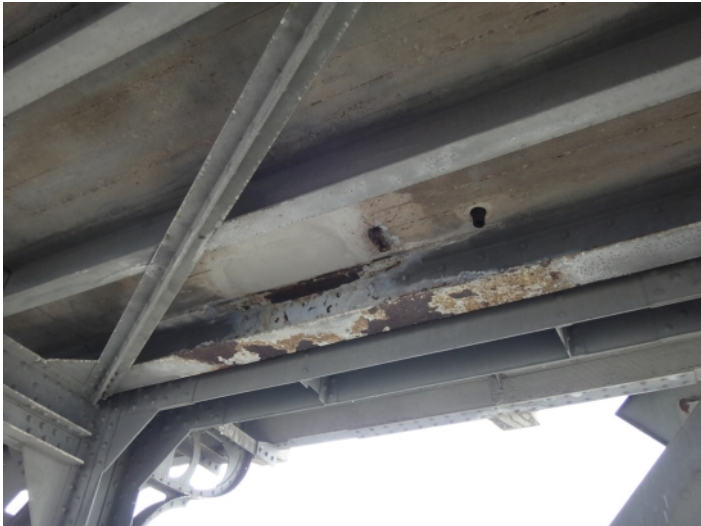
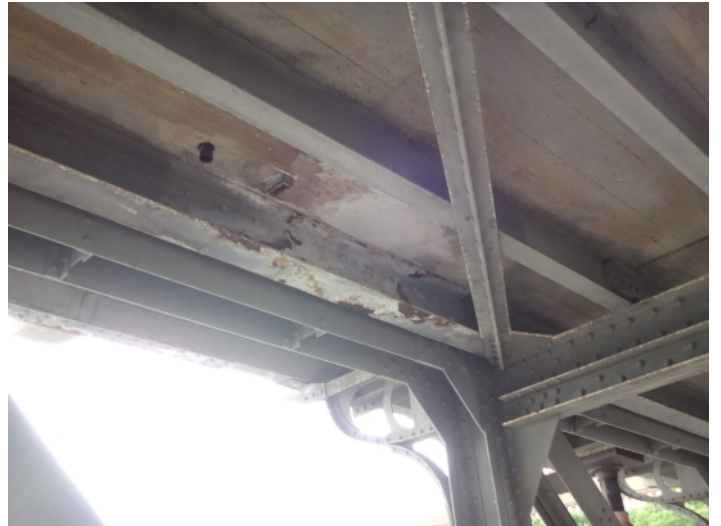
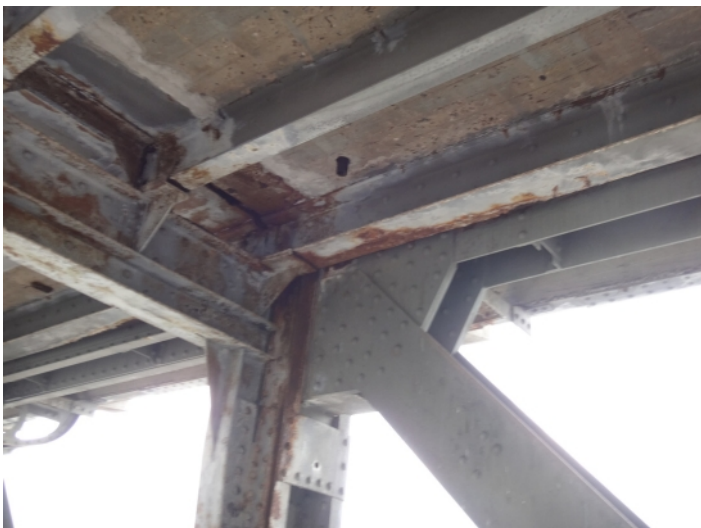
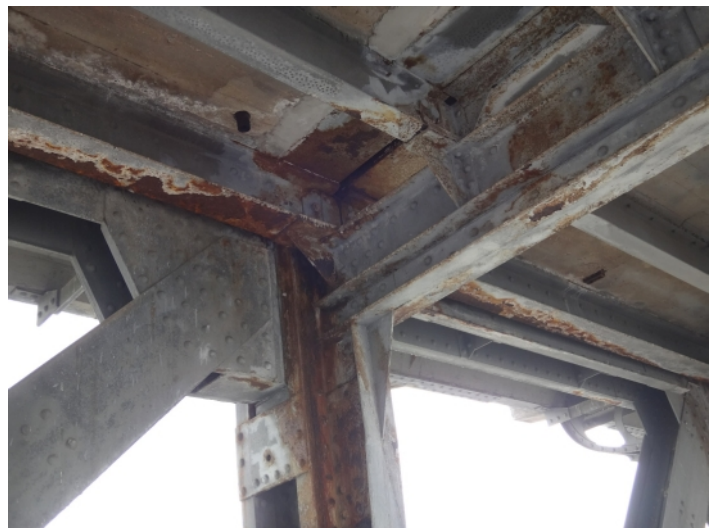
001 pole 4

002 pole 4

003 pole 4

004 pole 4

005 pole 4

006 pole 4

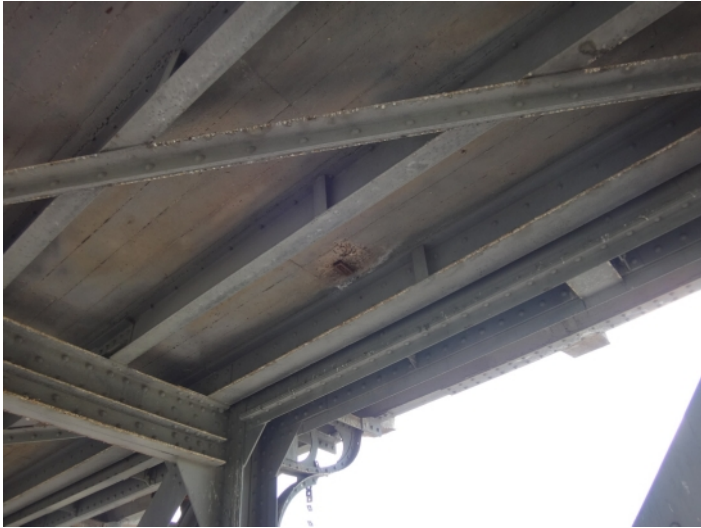
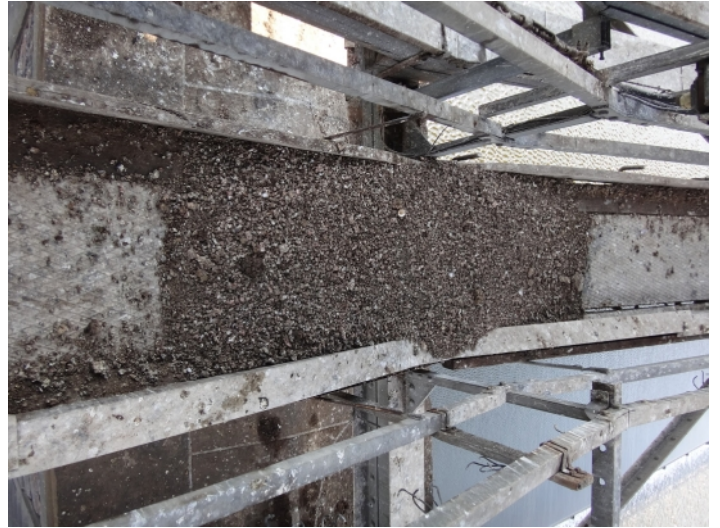
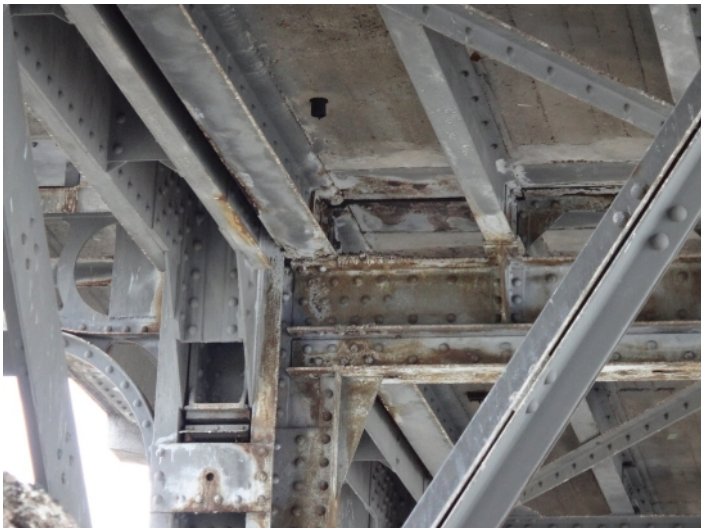
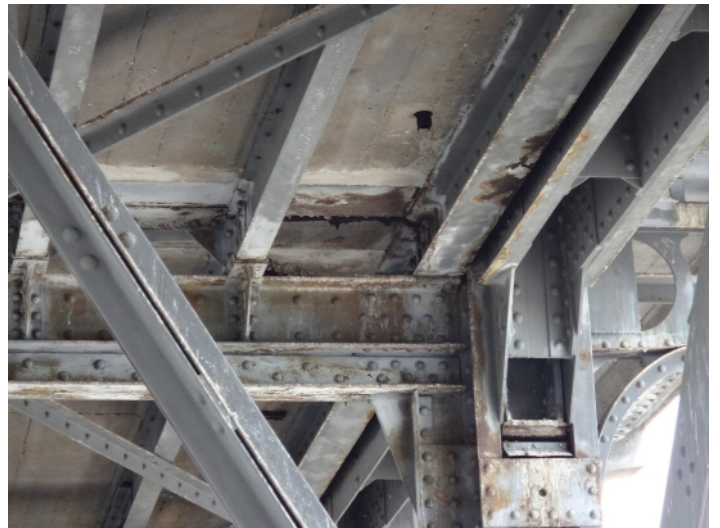
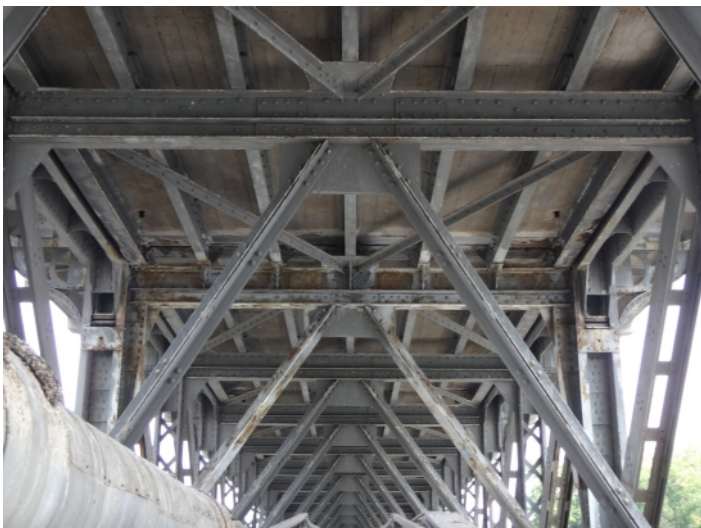
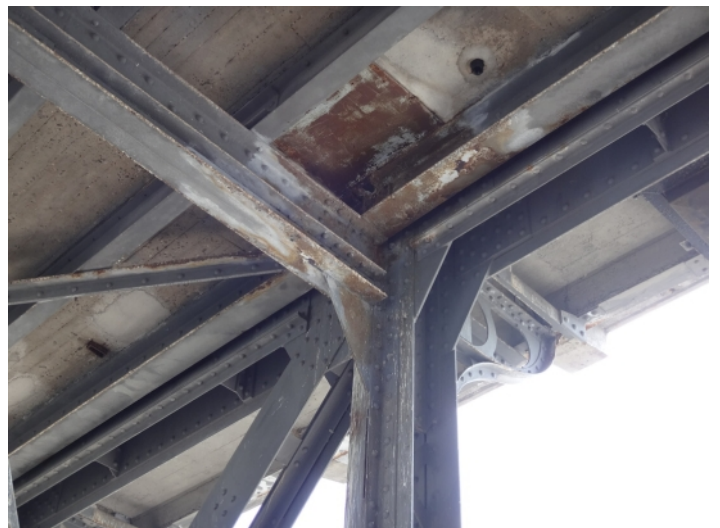
013 pole 5

014 pole 5

015 pole 5

016 pole 5

017 pole 5

018 pole 5
