Investiční záměr

Most ev. č. 25817-1 Rtyně nad Bílinou

Květen 2016

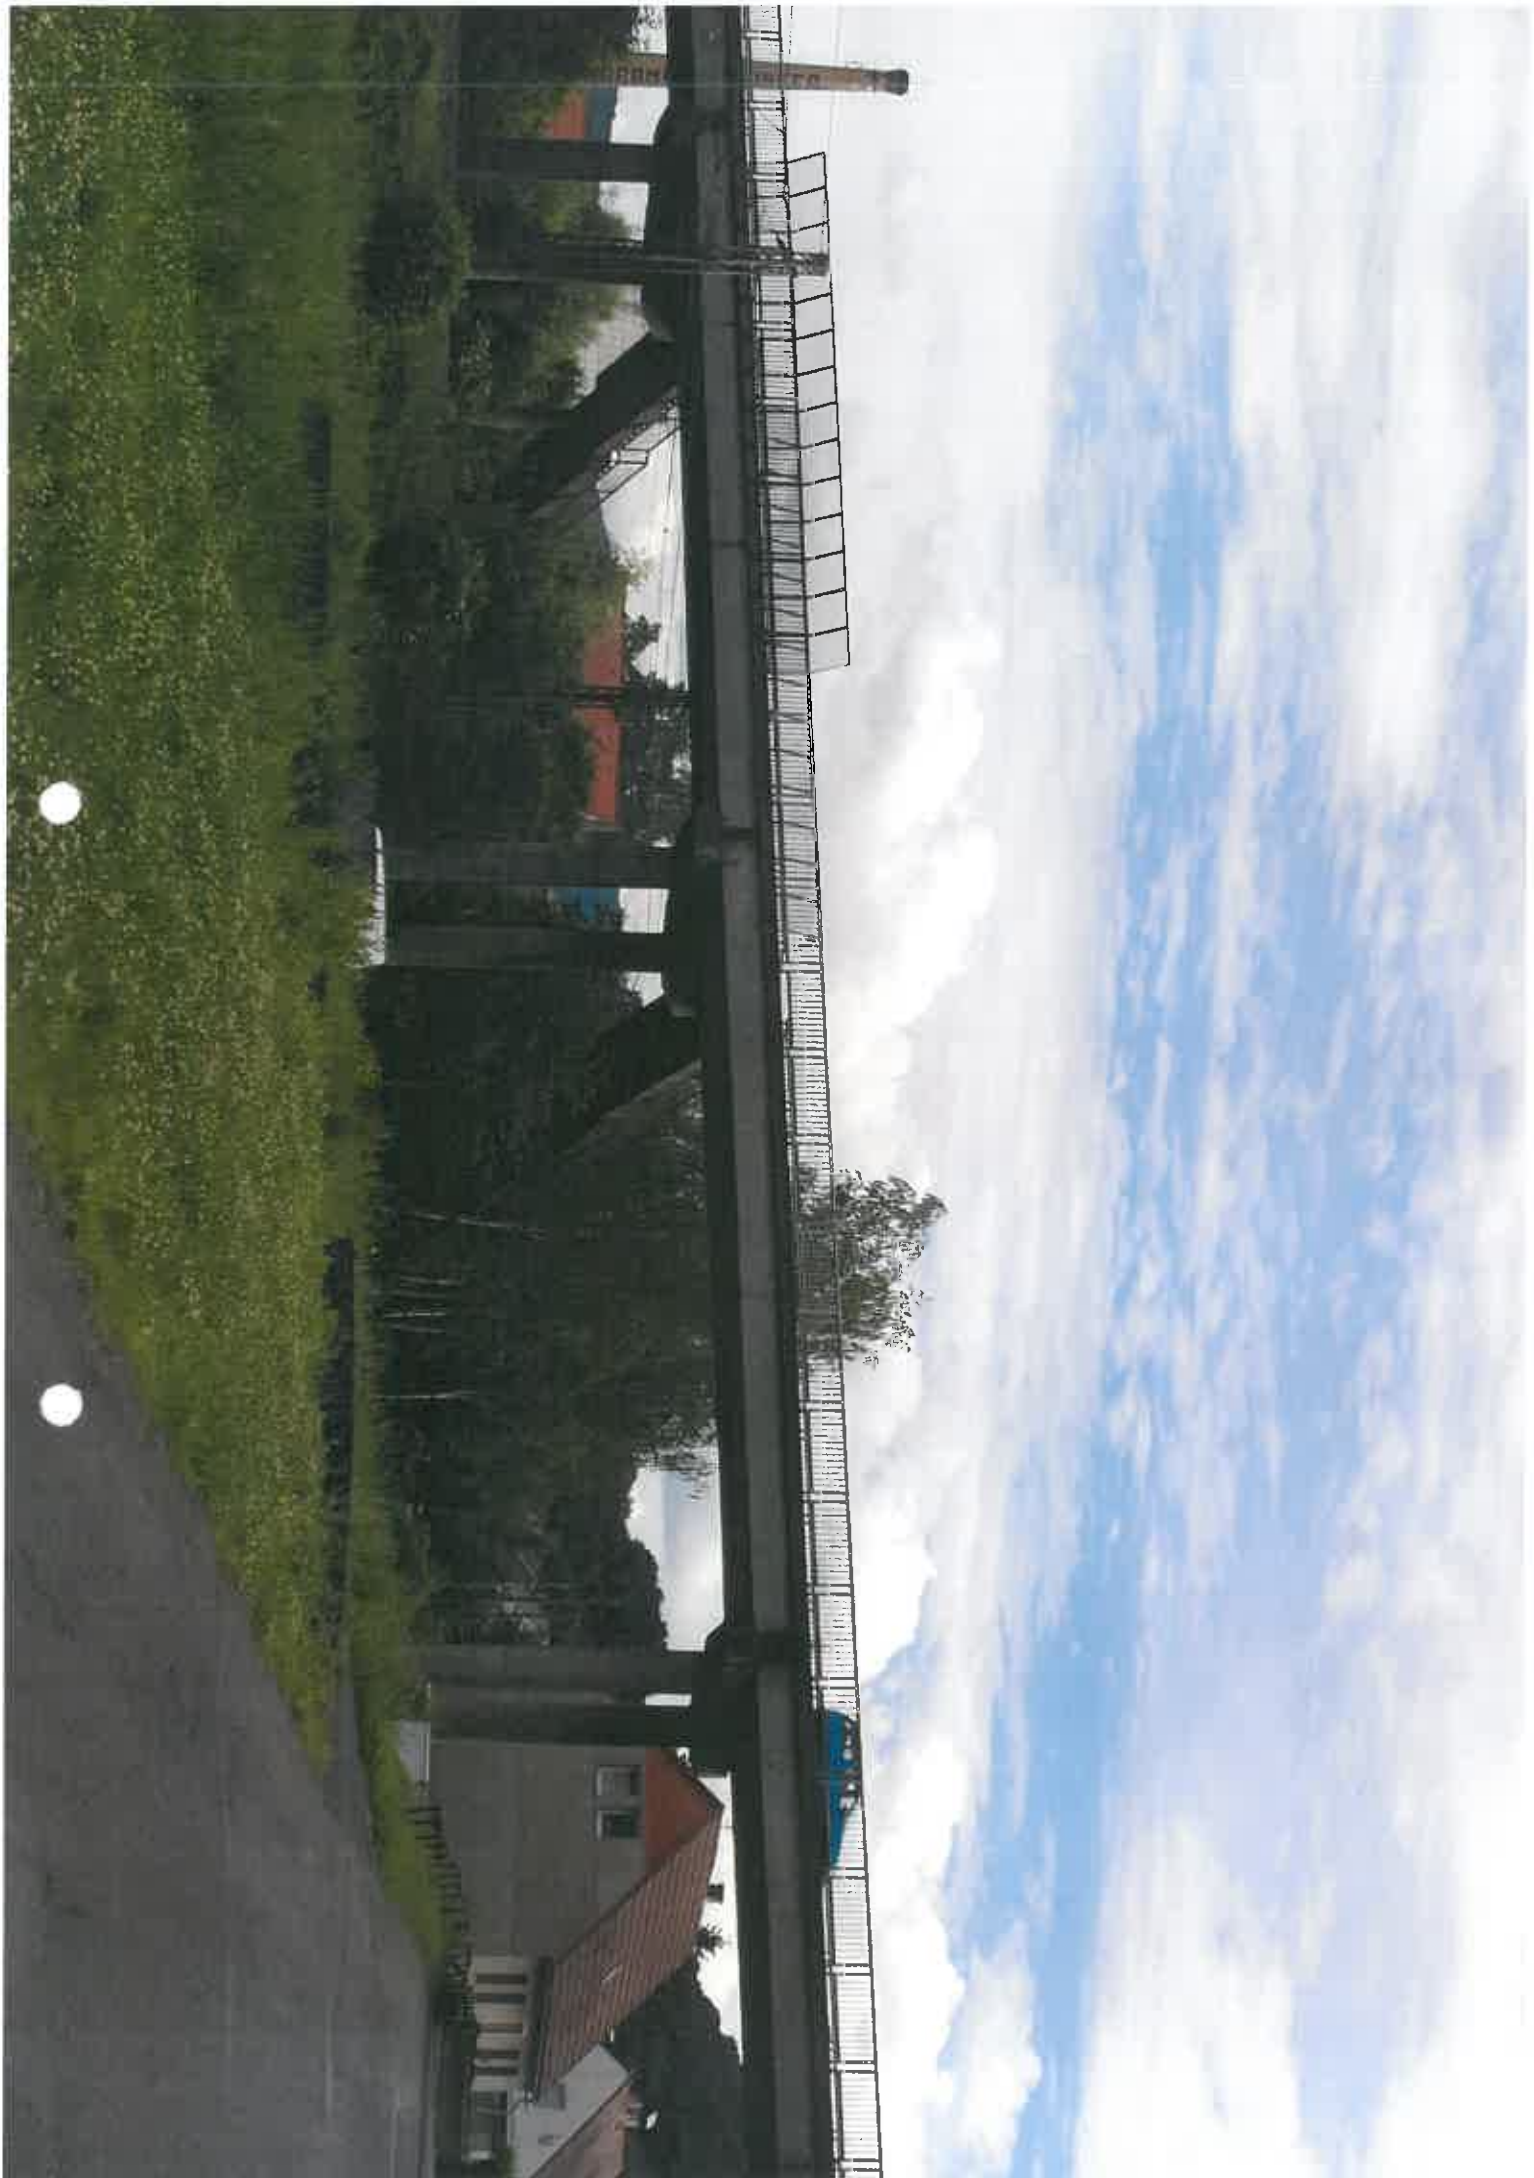
Na úložných prazích opěr a stativech pilířů jsou patrné stopy zatékání. Vlivem průsaků vody dochází k odpadávání betonu a tím k odhalování a korozi výztuže. Na stativech pilířů jsou silné plošné průsaky s korozivními výluhy.

V celé délce mostu zatéká na krajní nosníky pod římsou, v jejich dolní části jsou obnažené korodující trmínky. Na spodním líci nosníků jsou podélné trhliny a odstřeluje krycí vrstva. Izolační a krycí vrstvy jsou poškozené, zejména jejich zakončení do říms. Z říms odstřeluje nebo odpadává krycí vrstva a odhalená výztuž koroduje.

Překrytí dilatačních spár je nefunkční a zatéká jimi na stativa pilířů. Zábradlí vykazuje místy korozi, nátěr je zašlý. Povrchová koroze sítí ochranných zábran.

Nezbytně nutný rozsah rekonstrukce stanoví zpracovatel projektové dokumentace na základě provedené diagnostiky konstrukcí.

Zamezení další destrukce konstrukcí mostu a dalšího snižování nosnosti mostu případně jeho uzavření, náprava velmi špatného technického stavu.
