## Protipovodňová opatření v povodí Vilémovského potoka/Sebnitz – studie proveditelnosti Projekt č 100272124

### 1.A TERÉNNÍ PRŮZKUM A ZAJIŠTĚNÍ PODKLADŮ

LEDEN 2019

Povodí Ohře, státní podnik

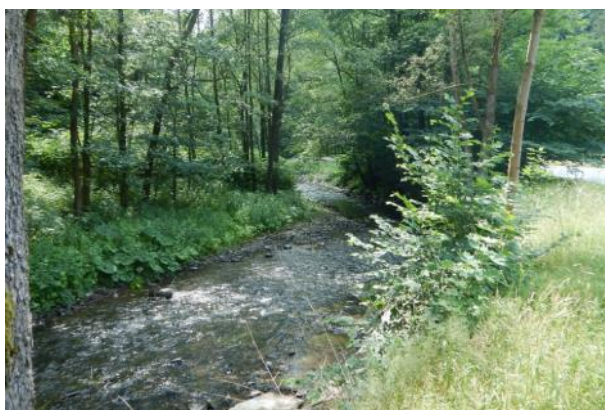
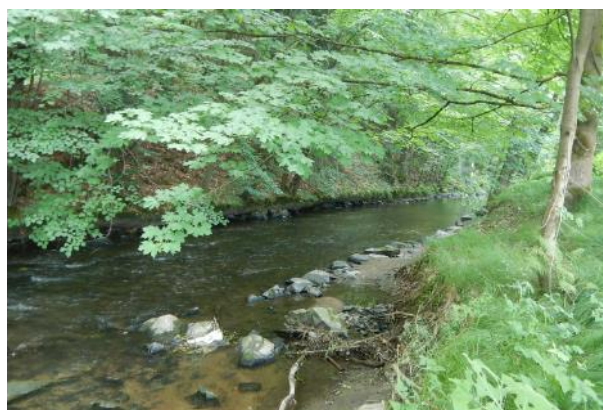
Obr. 7. Dolní část Úseku 1

Tento úsek začíná v uzávěrovém profilu pod obcí Hainersdorf a končí u mostního profilu po intravilánu města Sebnitz. Tento úsek je charakteristický tím, že je koryto relativně hluboko zařízlé pod úroveň okolního terénu. Podél vodního toku vede silniční komunikace a zástavbu tvoří většinou průmyslové objekty. Koryto má přirozené dno, břehy jsou zpevněny kamennou rovnatinou, případně opěrnými zdmi.

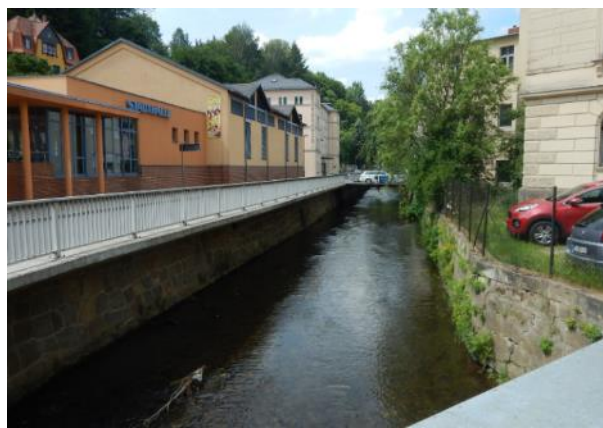
Obr. 11. Sevřené koryto zdmi a komunikací  
(-739918, -944301)

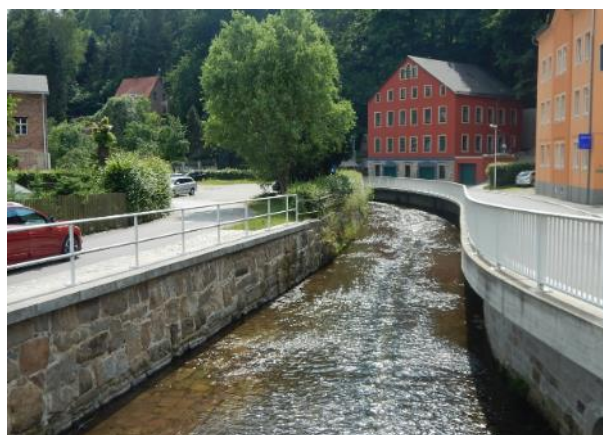
Obr. 13. Vydlážděné koryto  
(-739932, -944024)

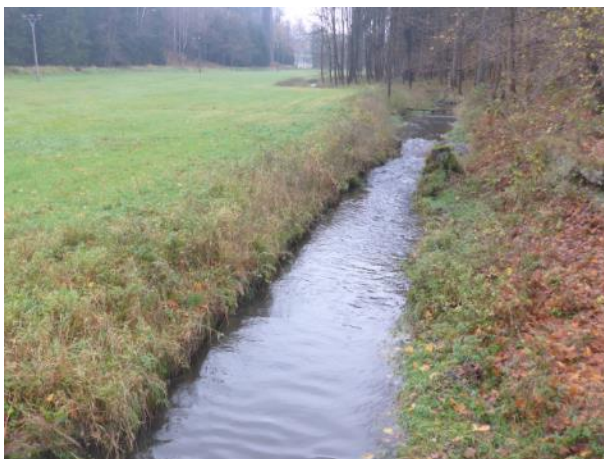
Obr. 20. Možnost neškodného rozlivu  
(-736261, -942870)

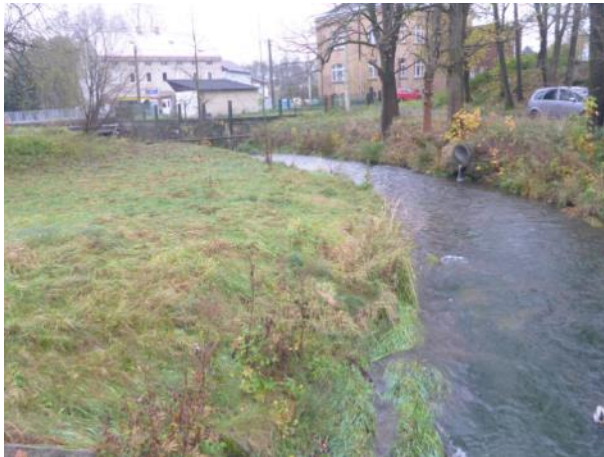
Obr. 24. Přirozené koryto  
(-735046, -942783)

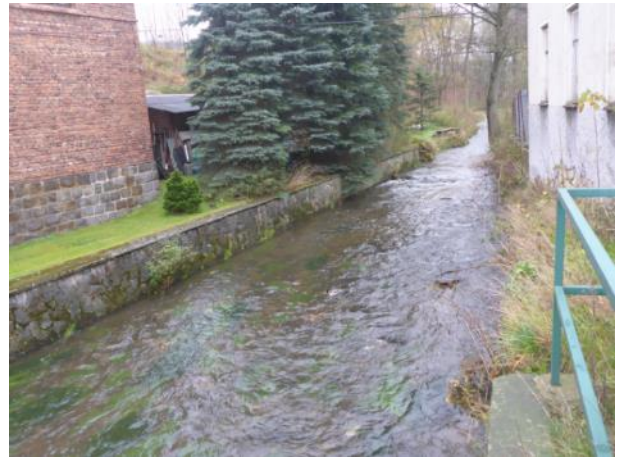
Obr. 25. Objekty přímo na břehu  
(-734967, -942730)

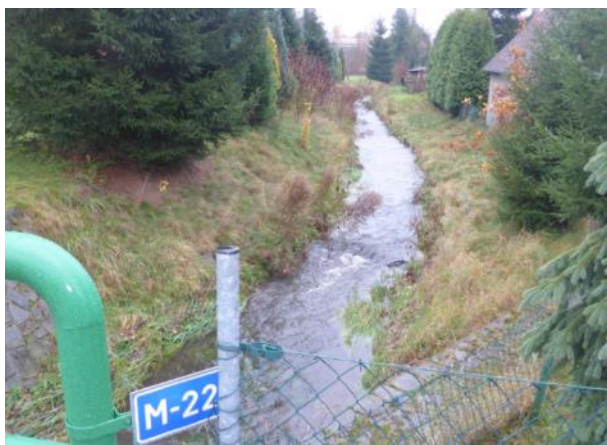
Obr. 29. Lichoběžníkové koryto mezi zahradami  
(-733314, -733314)

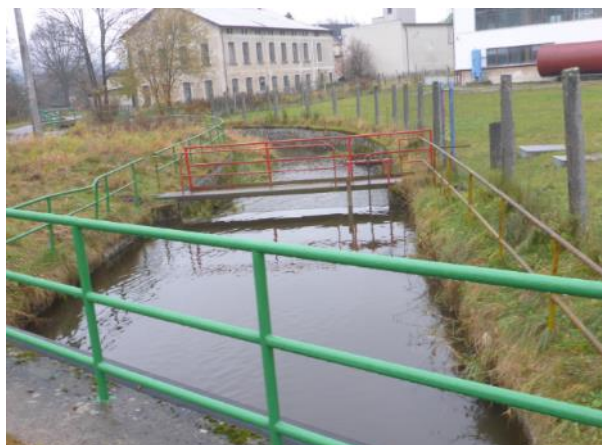
Obr. 30. Jez s opevněným korytem  
(-732990, -732990)

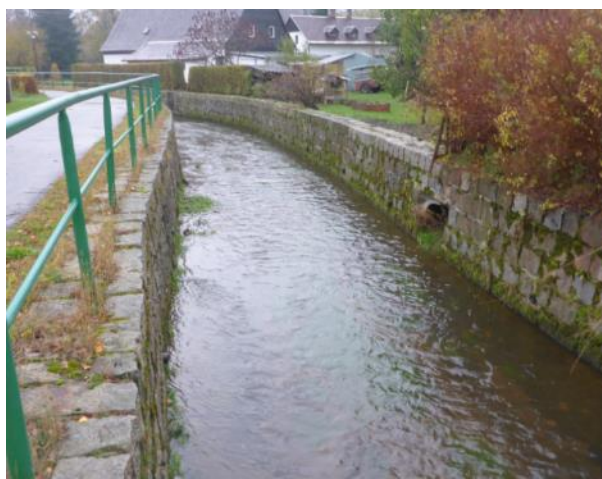
Obr. 32. Obdélníkový profil koryta  
(-732702, -943000)

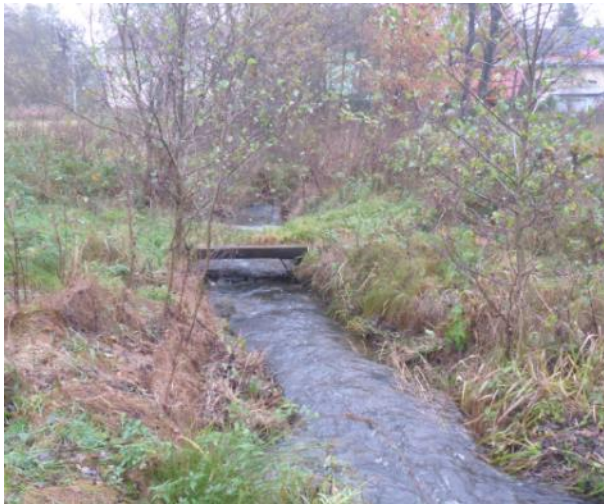
Obr. 35. Neupravené koryto  
(-732129, -943512)

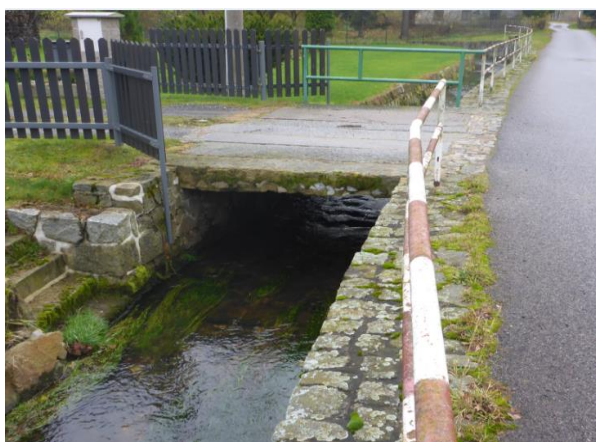
Obr. 119. Jednoduché mostky k objektům  
(-733840, -941361)

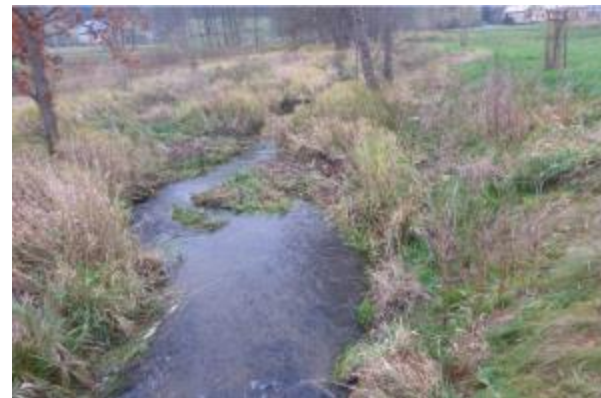
Obr. 124. Přírodní charakter toku  
(-733198, -940851)

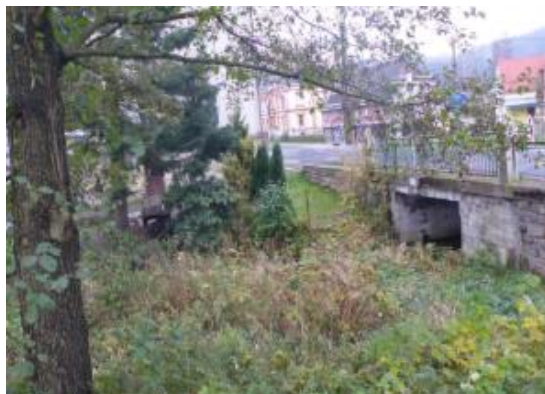
Obr. 129. Vtok do mostu na konci parku  
(-733147, -940619)

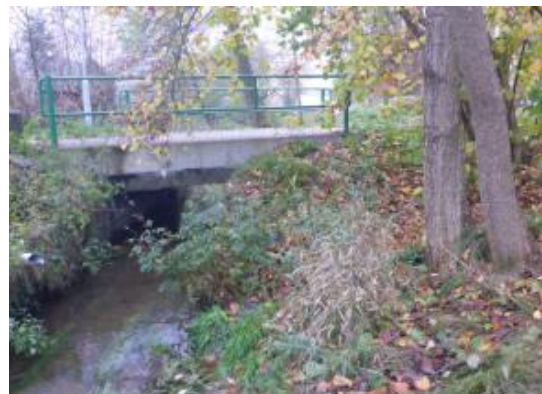
Obr. 130. Mostek na začátku parku  
(-732915, -940501)

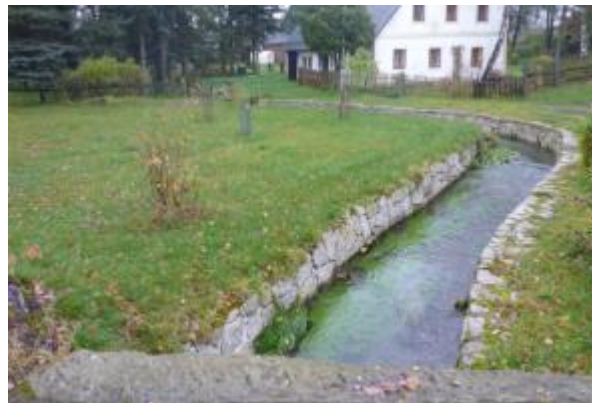
Obr. 134. Upravený charakter toku  
(-732692, -940387)

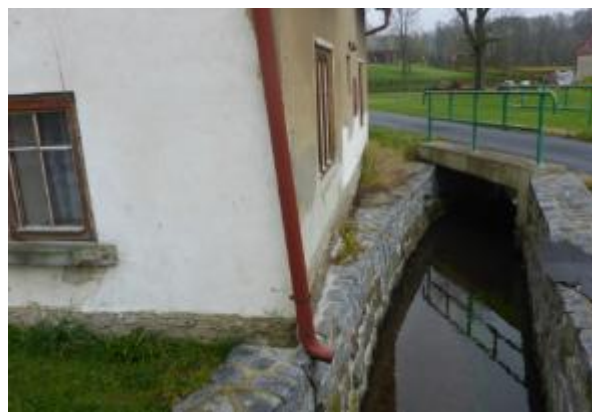
Obr. 136. Šikmý nátok na most v ř. km 4,516  
(-732636, -940059)

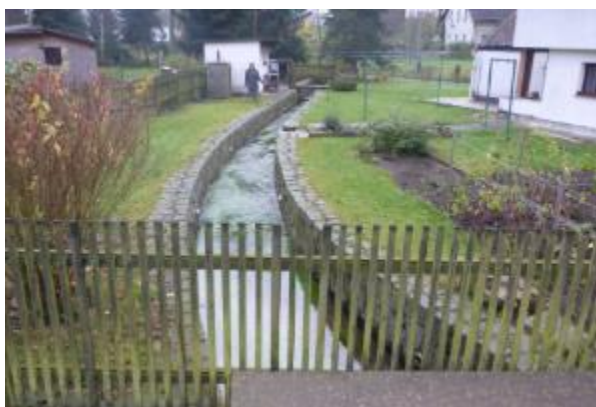
Obr. 137. Obdélníkový charakter koryta  
(-732706, -939883)

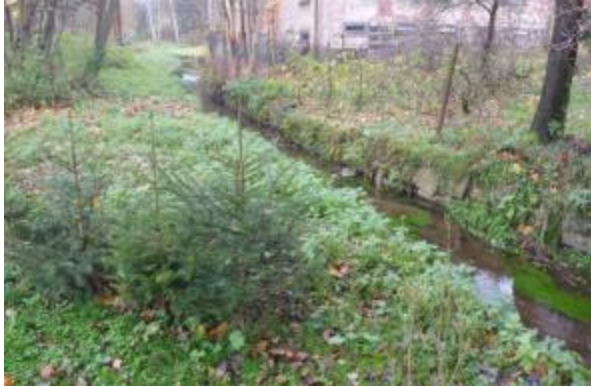
Obr. 139. Typický vzhled toku v úseku  
(-732653, -939562)

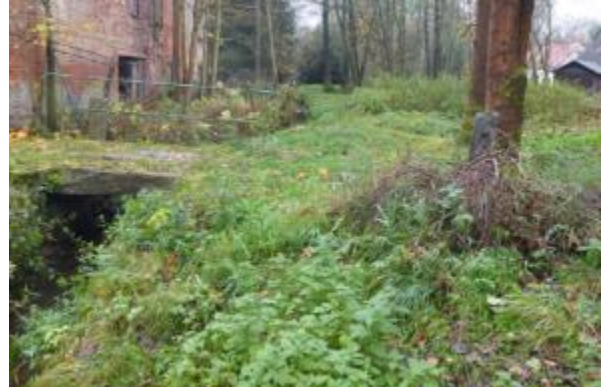
Obr. 140. Kamenná lávka  
(-732651, -939518)

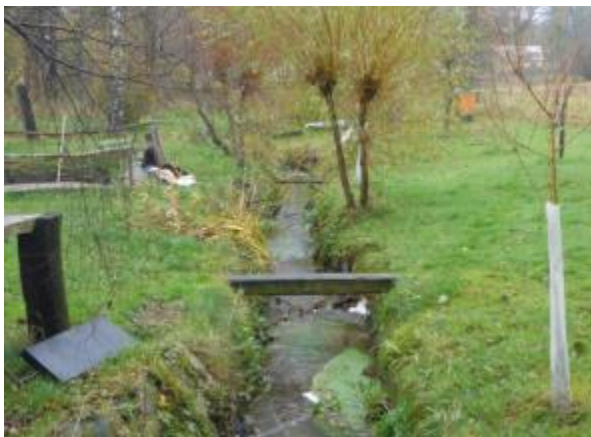
Obr. 141. Řada úzkých lávek přes tok  
(-732691, -939369)

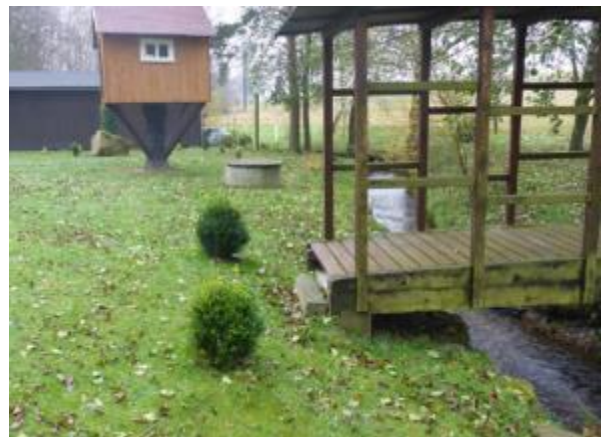
Obr. 142. Dřevěná lávka  
(-732691, -939369)

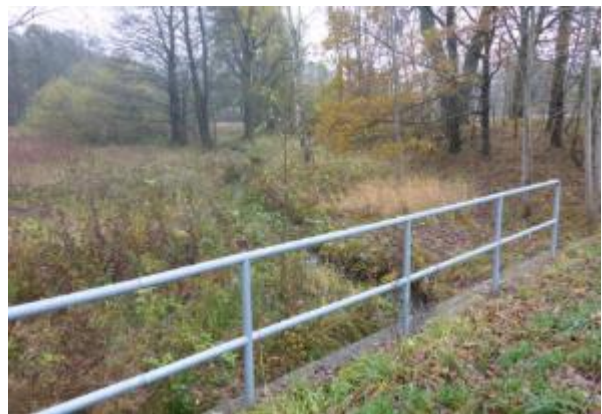
Obr. 144. Typický charakter toku  
(-732785, -939048)

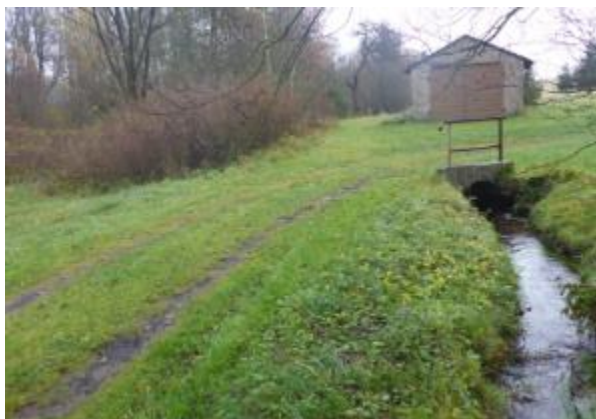
Obr. 145. Kruhový propustek  
(-732974, -938487)

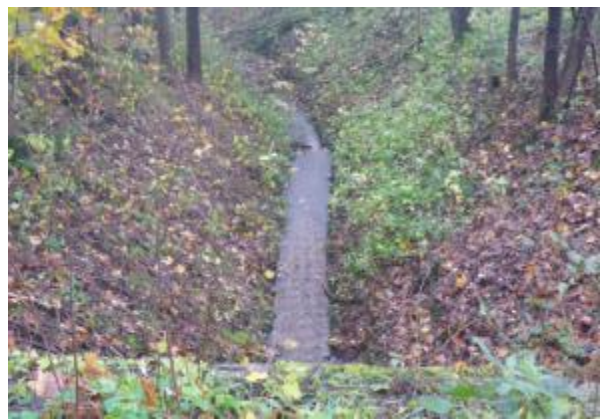
Obr. 146. Lokální úprava dna  
(-733112, -937986)

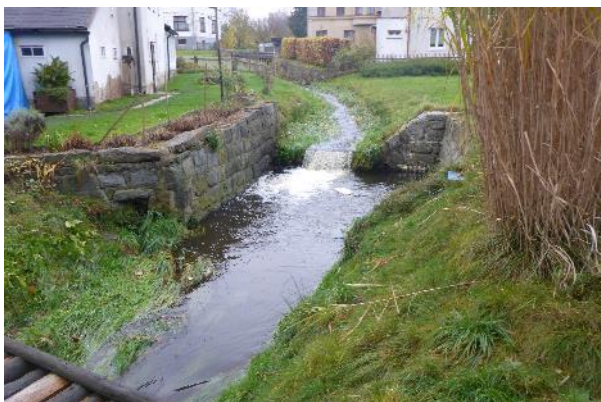
Obr. 150. Stůpka v ř.km 0,062  
(-732147, -943126)

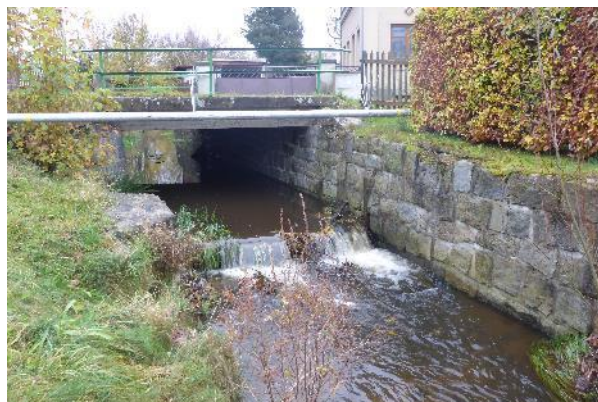
Obr. 151. Most v ř.km 0,114 (ul. Salmovská)  
(-732102, -943089)

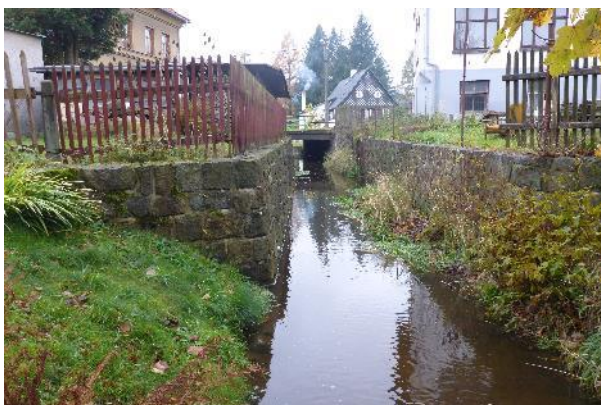
Obr. 152. Úsek obdélníkového profilu nad mostem  
Salmovská  
(-732059, -943069)

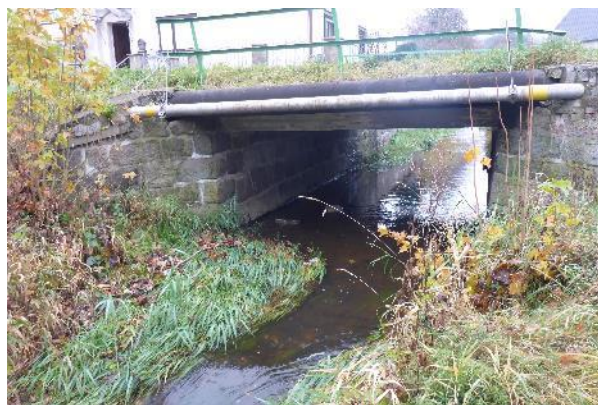
Obr. 153. Most v ř.km 0,302 (ul. Leopoldovská)  
(-731958, -943012)

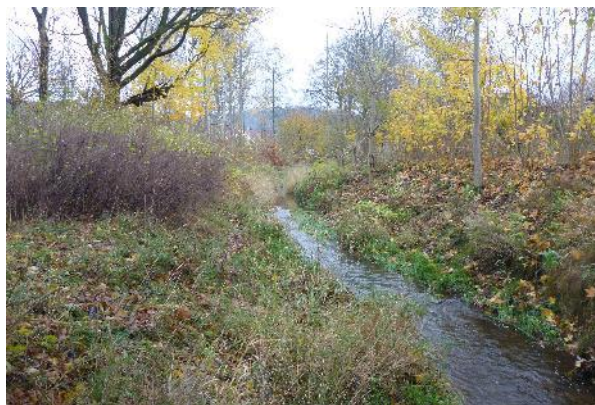
Obr. 155. Částečně zalesněný úsek  
(-731844, -942974)

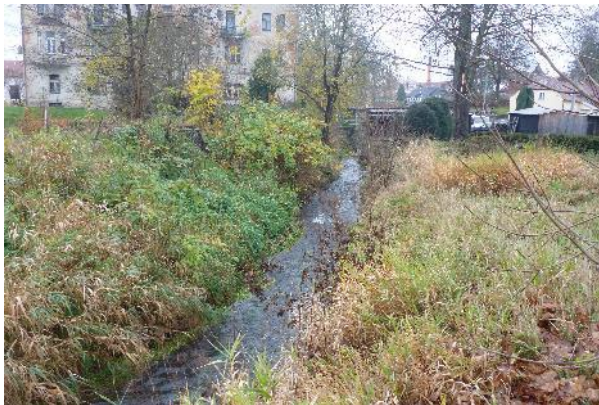
Obr. 158. Lichoběžníkový profil  
(-731647, -942987)

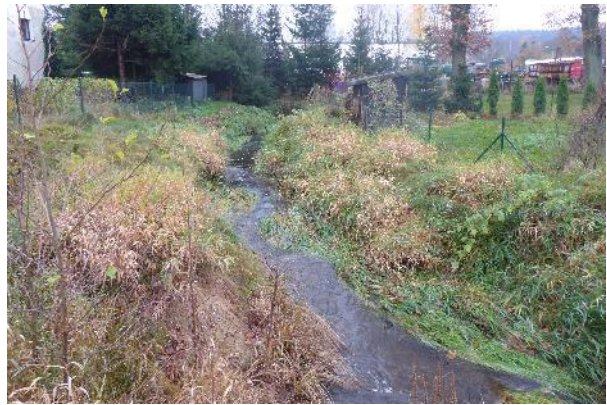
Obr. 159. Pohled na konec úseku  
(-731647, -942987)

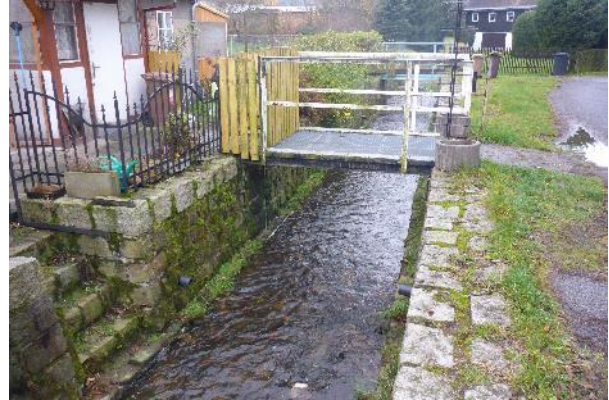
Obr. 161. Lávky  
(-731551, -942985)

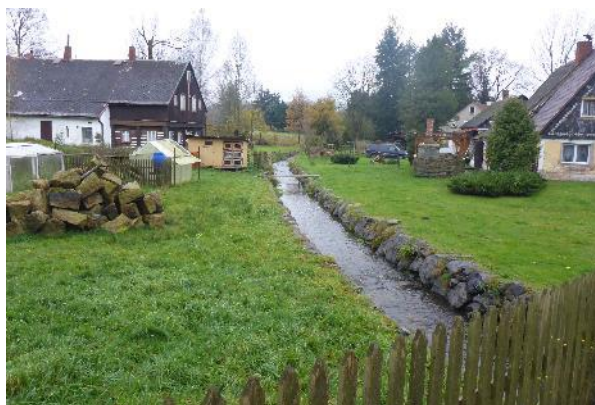
Obr. 167. Lichoběžníkové koryto opevněné  
kamennou rovnaninou  
(-731250, -942742)

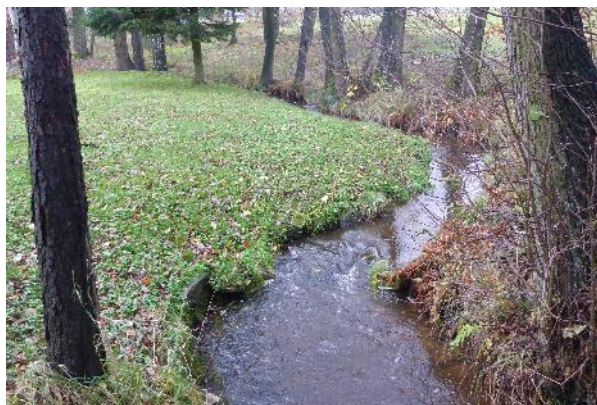
Obr. 177. Téměř přirozený charakter koryta (-731002, -942163)

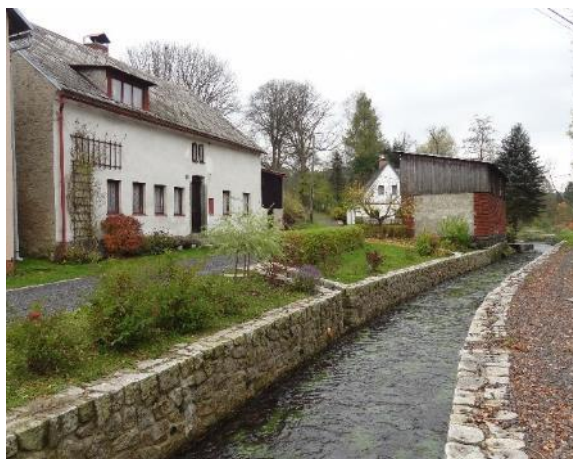
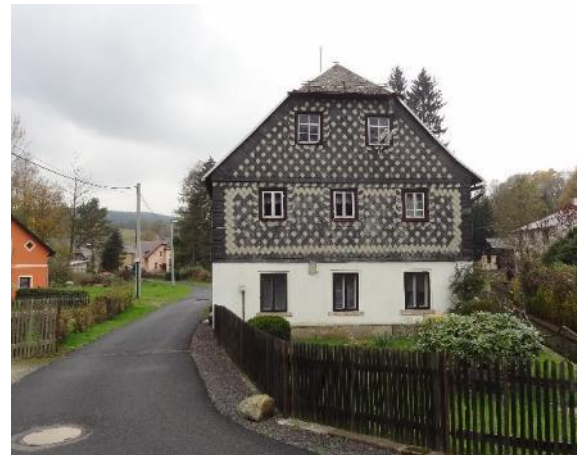
Obr. 189 Intravilán Horní Poustevny

V místní části Horní Poustevna jsou objekty ohrožovány zvýšenými průtoky především v okolí benzinové stanice u ulic Luční a Pod Náhonem.

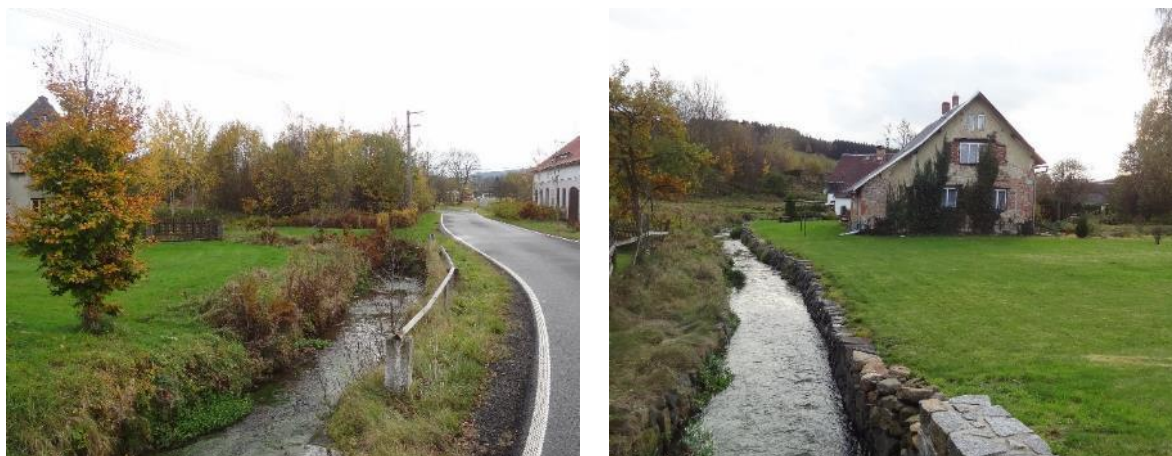
Obr. 194 Ohrožená zástavba zvýšenými průtoky - Lobendava

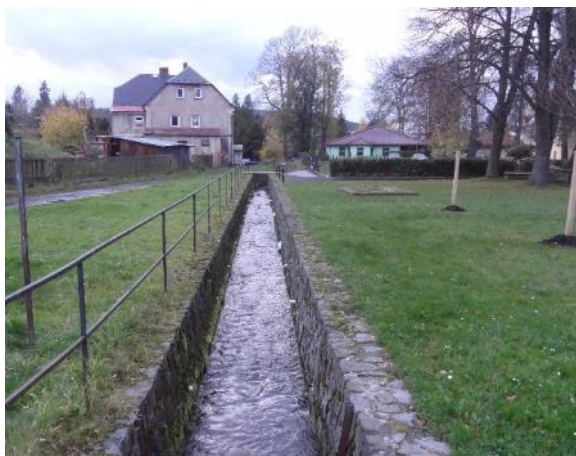
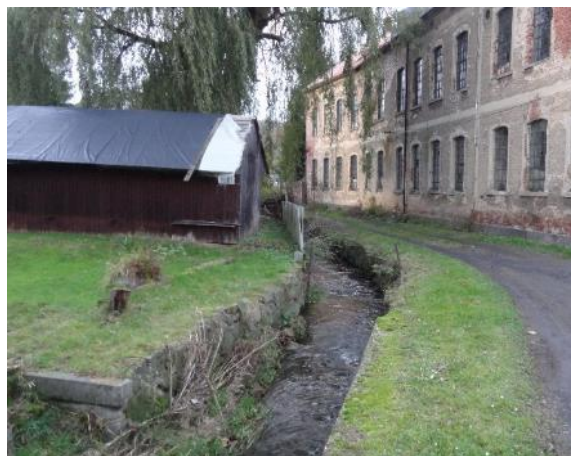
Hlavním zdrojem ohrožení je Mikulášovický potok, který protéká celými Mikulášovicemi. Potok má mnoho menších přítoků, na kterých se nachází několik menších vodních děl. Koryto toku je z větší části v intravilánu upraveno a je kapacitní, voda zde tedy dobře a z velké části bezproblémově odtéká. Významnější problémy mohou nastat ve střední a dolní části města směrem na obec Vilémov, kde již díky přispívajícím přítokům dochází k narůstání odtoku. Při jeho rozvodnění může dojít k ohrožení objektů na toku nebo v jeho bezprostřední blízkosti. Jedná se především o území u autobusové zastávky Mikulášovice, dol.-SAS a částečně také pod náměstím (centrum města).

Obr. 196 Ohrožená zástavba zvýšenými průtoky - Mikulášovice

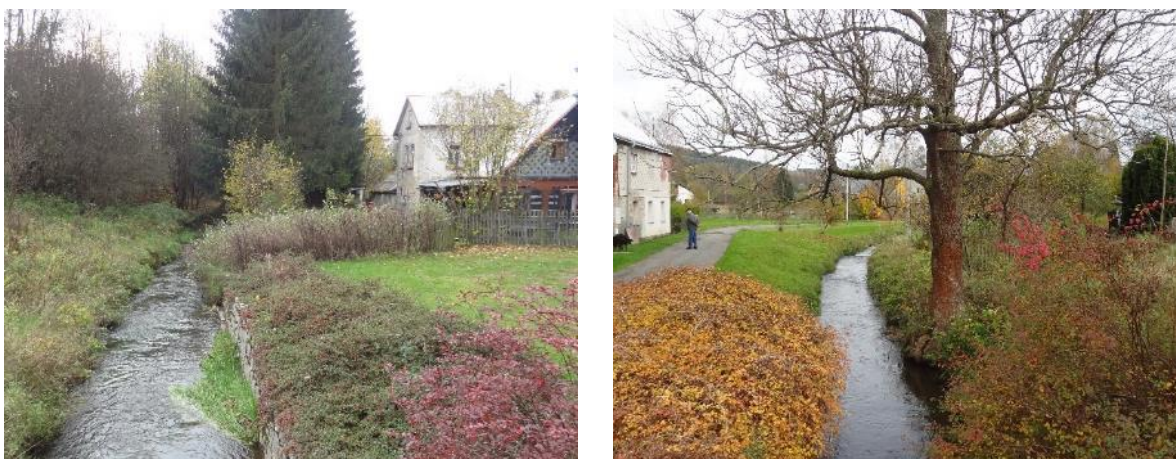
Obr. 198 Ohrožená zástavba zvýšenými průtoky – Velký Šenov

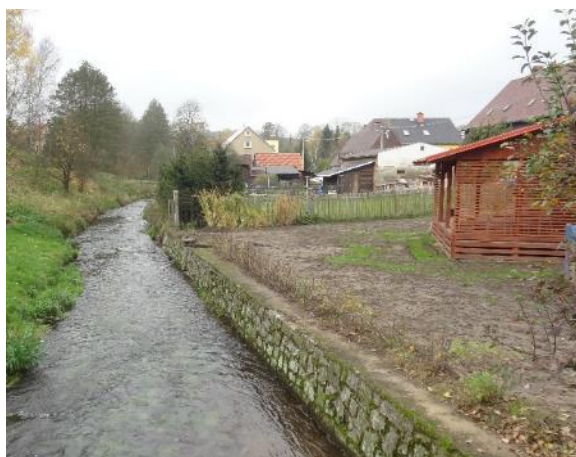
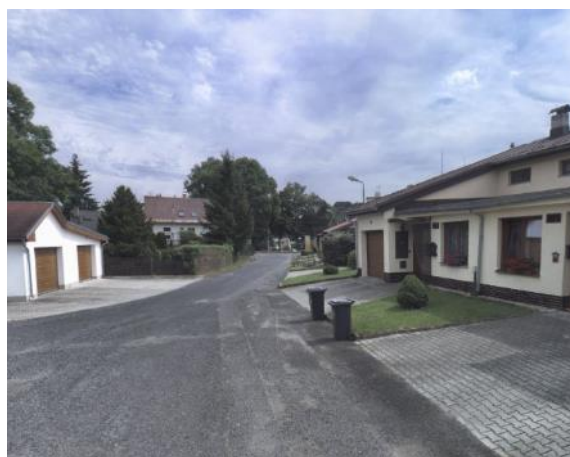
Obr. 200 Ohrožená zástavba zvýšenými průtoky - Vilémov

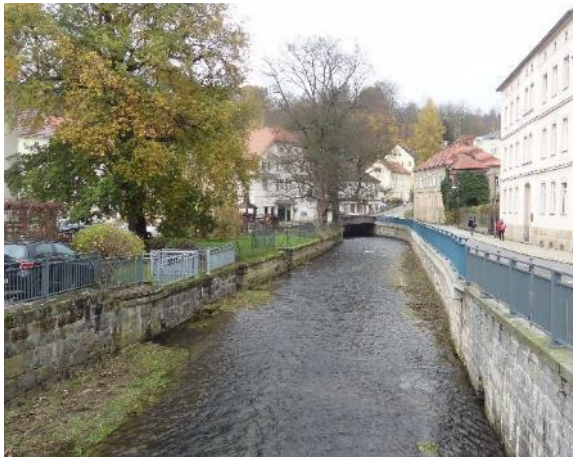
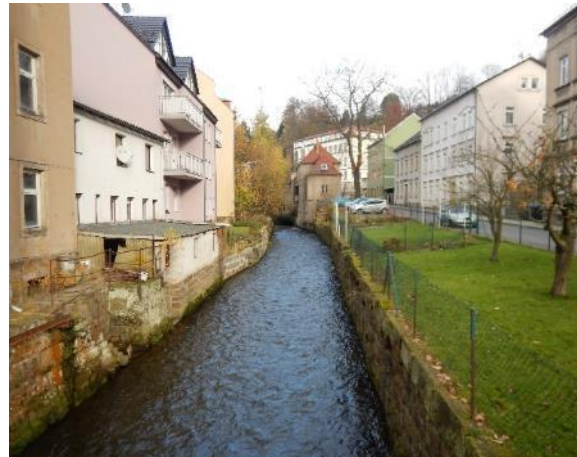
Obr. 202 Ohrožená zástavba zvýšenými průtoky - Sebnitz
